Artikel: Großstörung in Kaprun
Autor: Nyvelt, F.
DOI: <https://doi.org/10.5169/seals-916631>

Großstörung in Kaprun

Von Fr. Nyvelt, Salzburg

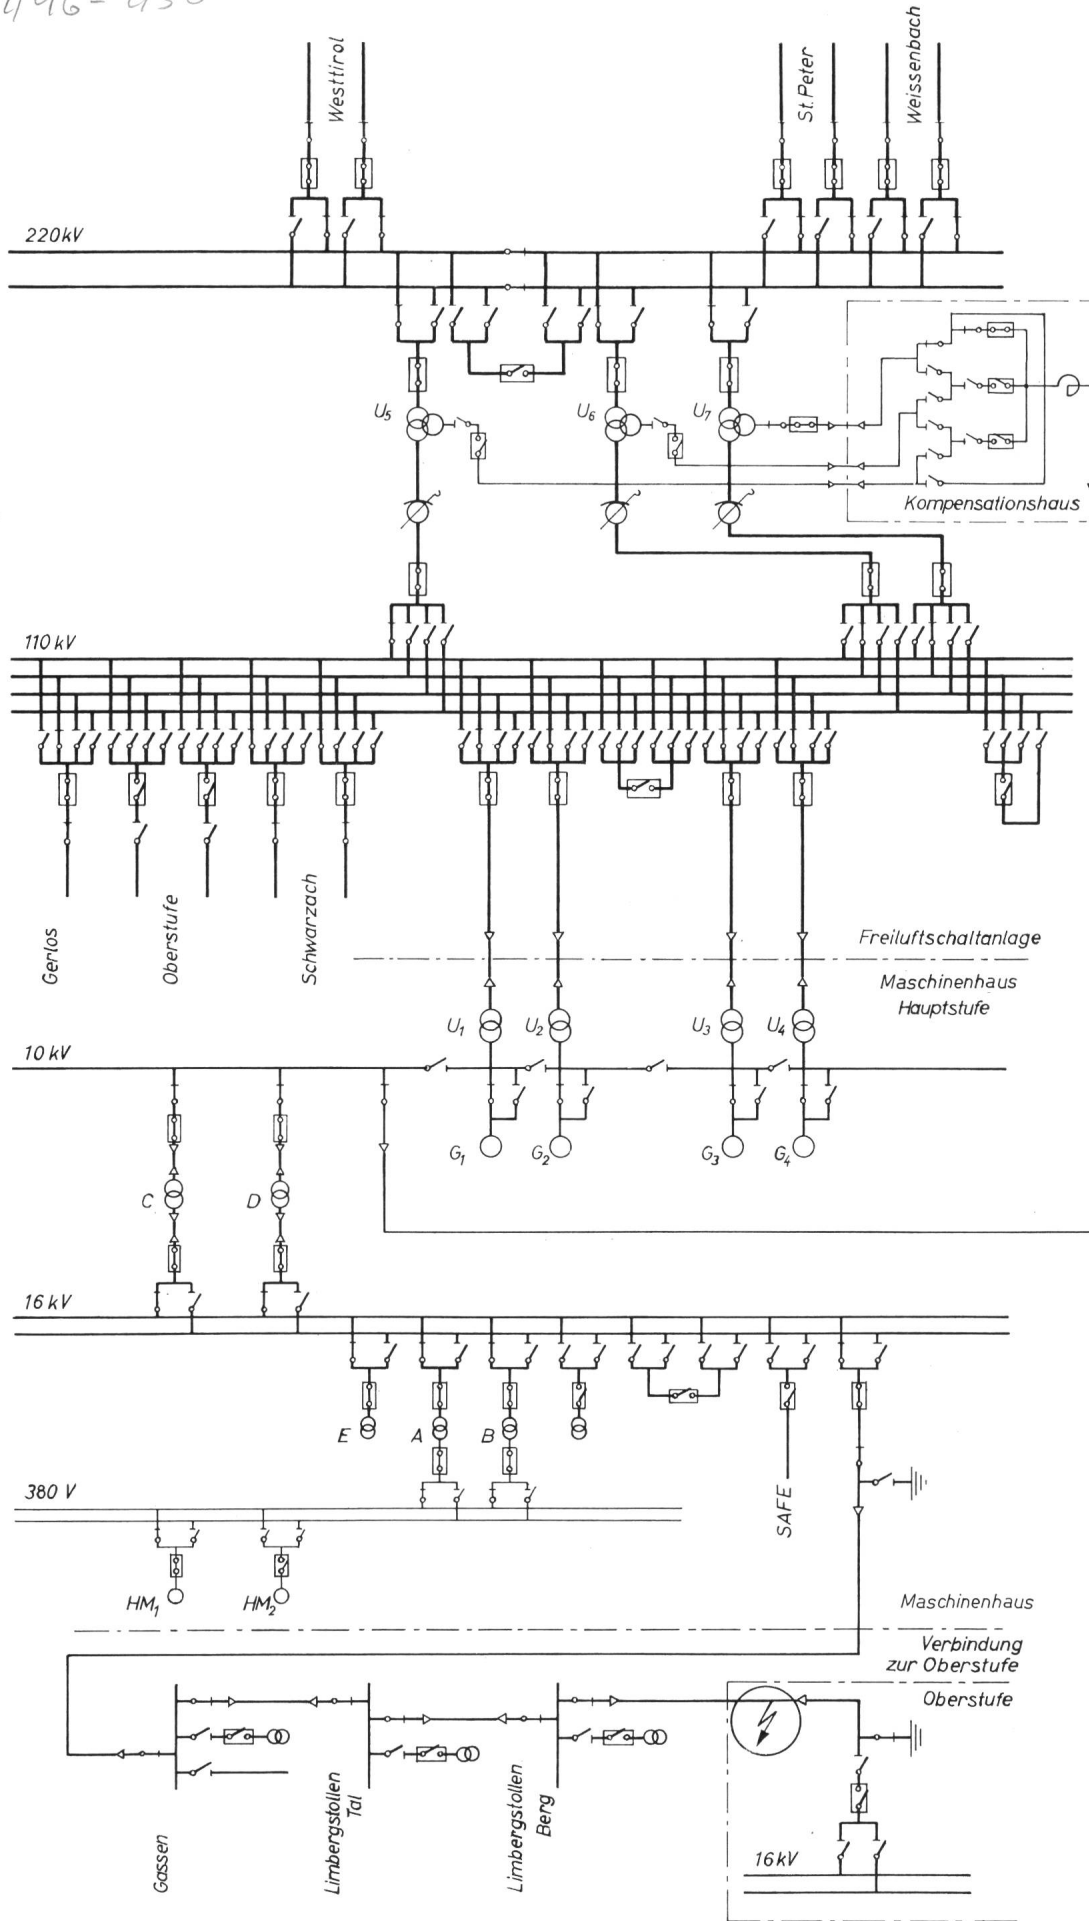
Fig. 1
Schalt-schema des Kraftwerkes Kaprun

Die Fehlerstelle im 16-kV-Kabel wurde von der 16-kV-Anlage im Maschinenhaus der Hauptstufe Kaprun angespeist (Fig. 1). Diese wieder wurde über zwei kleine Transformatoren *C* und *D* mit einer Leistung von je 2 MVA, 10/16 kV, über ein 10-kV-Kabel der 10-kV-Schaltanlage im Kompensationshaus mit der Tertiärwicklung des Wander-Transformators *U*₇ verbunden. Die 16-kV-Anlage wurde

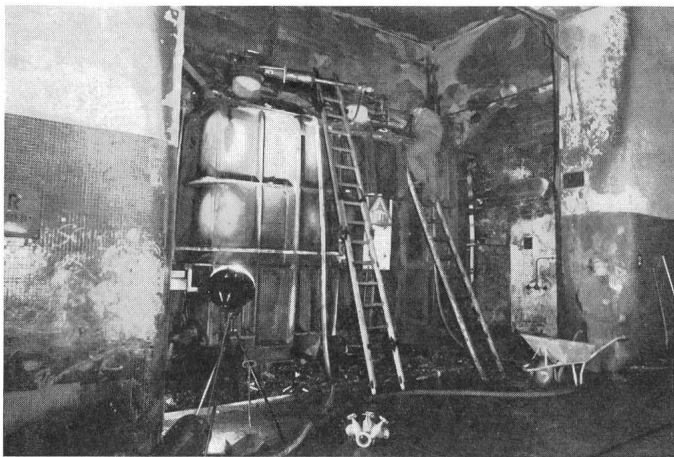
Als der Schaltmeister sah, dass die Leistungsschalter von der Warte aus nicht betätigt werden konnten, lief er in die Freiluftanlage und betätigte die in den versperrten Schaltkästen befindlichen Druckluftventile. Im Zuge dieser Abschaltung dürfte es nun beim Generator und Transformator *U*₃ zu Überschlägen und Zerstörungen gekommen sein, weil die Spannungsregler durch den vorausgehenden Kurzschluss in der höchsten Stellung standen. Der Transformator *U*₃ geriet in Brand und wurde vollkommen zerstört; der Generator *G*₃ wurde durch Überschläge und das vom Transformator *U*₃ ausströmende, brennende Öl so beschädigt, dass er praktisch neu gewickelt und neu geblecht werden muss. Bei diesem Maschinensatz handelt es sich um eine Generatorleistung

von 70 MVA/10 kV, während der Transformator bei gleicher Leistung eine Übersetzung von 10/110 kV hatte.

Fig. 3
Der Transformator U_3 nach der Störung

nensatz G_3 , von dem der Generator repariert werden muss und der Transformator vollkommen neu anzufertigen ist, wird voraussichtlich Ende des Jahres betriebsbereit sein. Die Lieferung des Transformators U_7 dürfte zum gleichen Zeitpunkt erfolgen.

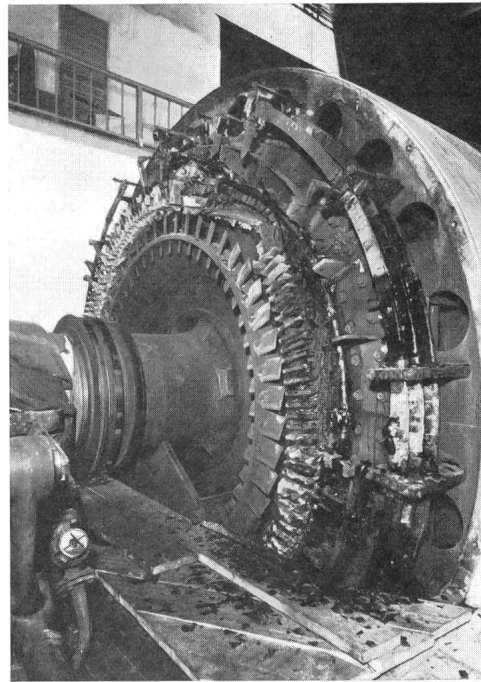
Fig. 4
Der Generator G_3 nach dem Brand
(Die Schutzhülle ist entfernt)
