Zeitschrift: Bulletin des Schweizerischen Elektrotechnischen Vereins

Heft: 6

Blitzschlag in eine 20-kV-Holzmastleitung; Überschlag nach 15 km Kabelstrecke

Von G. Kaiser, München

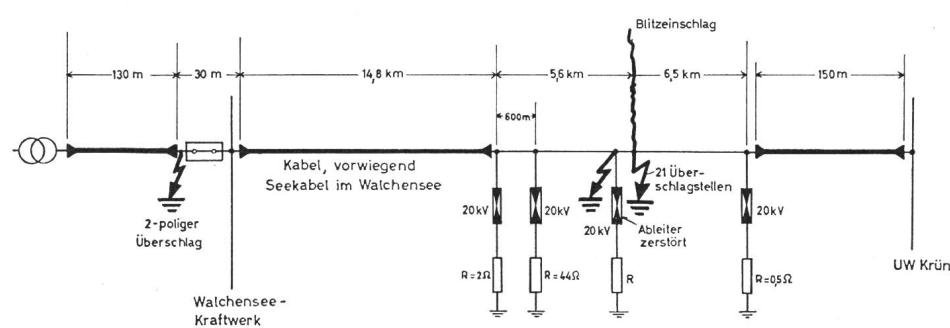
Fig. 1
Anordnung der Freileitung, des Kabels und der Überspannungsableiter

Eine 12,1 km lange 20-kV-Holzmastleitung ohne Erdseil wurde 5,6 km vor ihrem Übergang in ein 14,8 km langes See-Kabel vom Blitz getroffen, der in einem Bereich von 30 Spannfeldern (Spannfeldlänge ca. 50 m) 21 Holzmaste zersplitterte. Ca. 1,5 km vor dem beschädigten Masten in Richtung auf das Kabel entfernt waren die Überspannungsableiter (Nennspannung nach VDE 0675: $U_n = 20 \text{ kV}$) einer Station vollständig zerstört. 20-kV-Ableiter am Kabeleingang und 600 m davor, sowie das 20-kV-Kabel selbst waren unbeschädigt. Am anderen Ende des 14,8 km langen Kabels trat ein zweipoliger Überschlag nach Erde mit darauffolgendem zweipoligem Kurzschluss mit Erdbeteiligung

Zunächst wurden Ableiter am Kabelende, und zwar an der Überschlagstelle eingebaut. Eine relativ einfache Rechnung mit dem Wellengitter nach Bewley oder nach dem grafisch durchgeföhrten Bergeronverfahren ([1; 11]) ergibt, dass die Spannung an der Überschlagstelle, also zwischen Seekabel und 130-m-Kabel, im Verlauf des Wellenspiels tatsächlich höher wird als an dem vom Transformator abgeschlossenen Ende.

Des weiteren wurde die Erdungsklemme des dem Kabeleingang 600 m vorgelagerten Ableitersatzes über ein Bodenseil mit dem Kabelmantel verbunden. Damit ist sein Schutzpegel eindeutig definiert, wenn auch der Ausbreitungswiderstand der Ableitererde wegen des steinigen Geländes in dem das Bodenseil verlegt wurde, nicht erheblich gesenkt werden konnte.

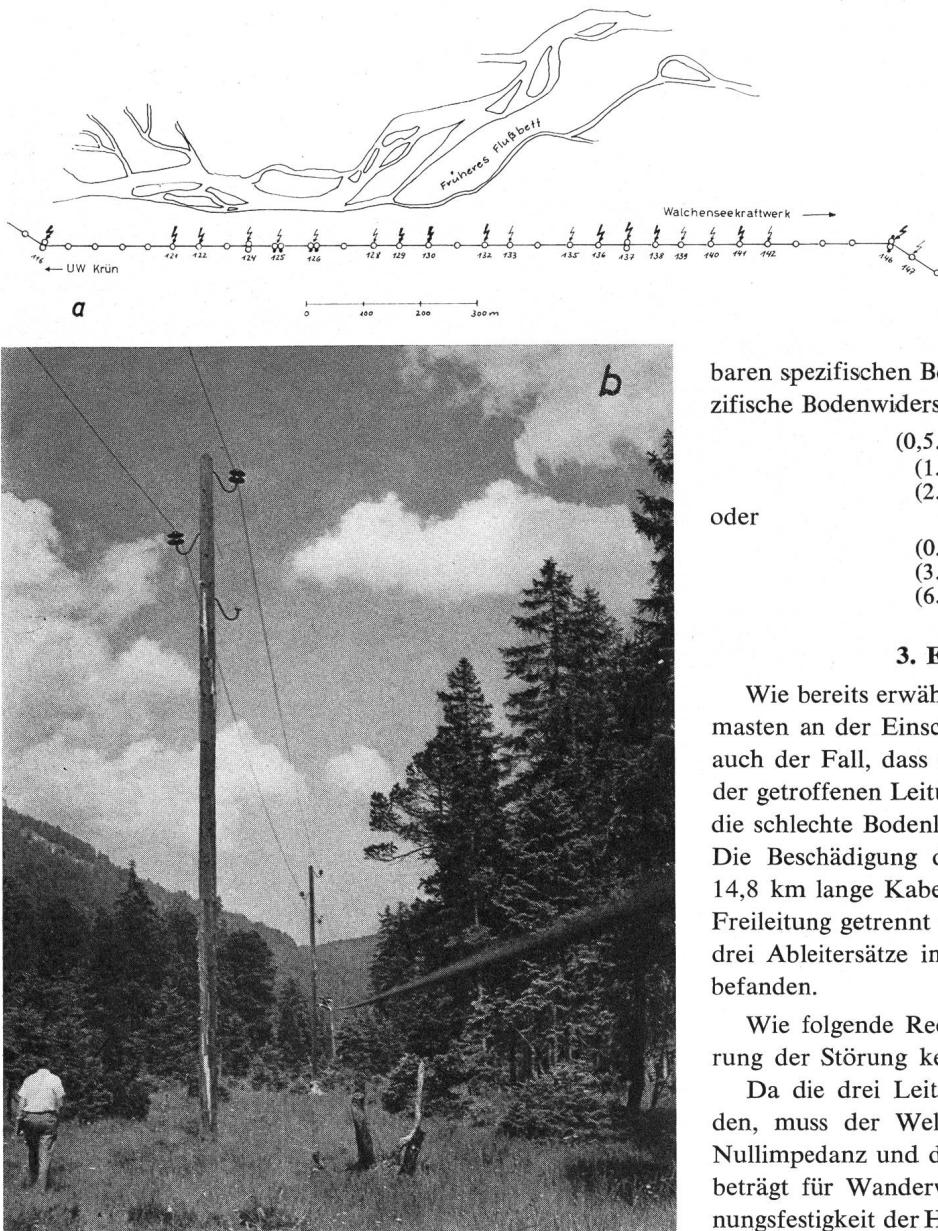
Fig. 2

Vom Blitz getroffene 20-kV-Leitung mit 21 beschädigten Masten

a Lageskizze: Die beschädigten Masten sind mit einem Pfeil gekennzeichnet. Die Dicke des Pfeils ist ein Mass für die Beschädigung
 b Ansicht der zerstörten Leitung

Die Freileitung verläuft in lichtem Wald auf der ersten Uferterrasse eines breiten, vollkommen trockenen Tales (Fig. 2). Der Untergrund besteht aus grobem Flusschotter, dessen spezifischer Bodenwiderstand sehr hoch ist, wie eine geolektrische Messung bestätigte. Danach beträgt der aus dem schein-

Wie bereits erwähnt, muss mit Beschädigungen von Holzmasten an der Einschlagstelle stets gerechnet werden, wenn auch der Fall, dass sich gleich 21 Maste an der Entladung der getroffenen Leitung nach Erde beteiligen, selten und auf die schlechte Bodenleitfähigkeit zurückzuführen sein dürfte. Die Beschädigung des Schalters dagegen, der durch eine 14,8 km lange Kabelstrecke von der vom Blitz getroffenen Freileitung getrennt war, erstaunte zunächst. Zumal, da sich drei Ableiteräste im Verlauf Einschlagstelle-Kabeleingang befanden.

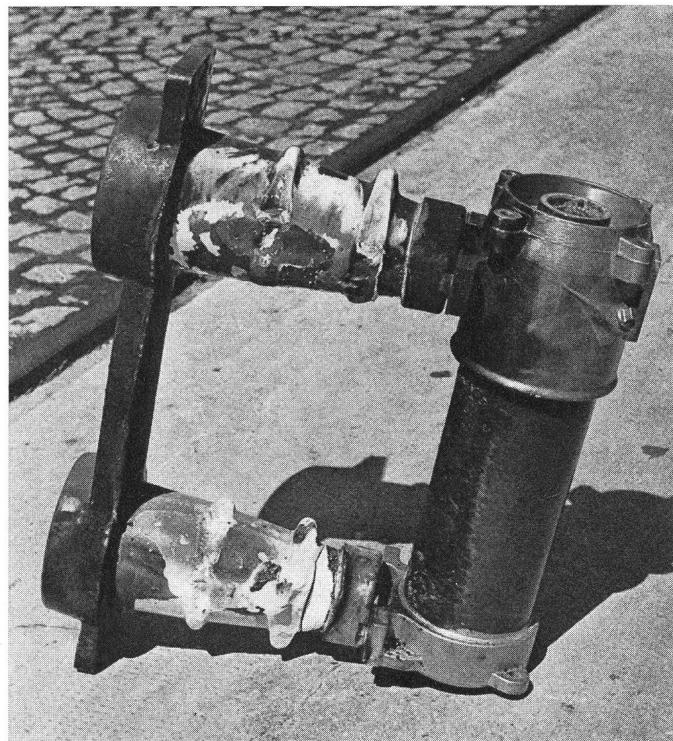
Fig. 3

Der Ableitersatz am Kabeleingang hat die Spannungswelle auf seine Restspannung begrenzt. Wahrscheinlich hat aber die am Kabeleingang reflektierte Abbauwelle das Ansprechen dieses Ableiters verzögert. Der 600 m vorverlegte Ableitersatz, der diesem Effekt entgegenwirken sollte [14; 4] konnte wegen seines hohen Erdausbreitungswiderstandes (Fig. 1) und seiner damit hohen Restspannung nicht voll wirksam werden. Auf die nun einsetzende allmähliche Spannungserhöhung am Kabelende hatte der Ableiter am Kabeleingang wegen der grossen Kabellänge und grossen Stirnsteilheit keinen Einfluss [3]. Es musste also am Kabelende zum Überschlag kommen, da dort kein Ableiter installiert war.

Der Leistungsschalter der Reihe 20,

der durch Überschlag zerstört wurde, obwohl er durch 5,6 km Freileitung und 14,8 km Kabel von der Einschlagstelle getrennt war
