Artikel: Erfahrungen mit einer Halogenglühlampe 6.6 A, 200 W, für Landepistenbefeuern
Autor: Mäder, F. / Biffiger, J. / Res, M.
DOI: <https://doi.org/10.5169/seals-916189>

Erfahrungen mit einer Halogenglühlampe 6,6 A, 200 W, für Landepistenbefahrung

Von F. Mäder, M. Res und J. Biffiger, Wabern/Bern

Es werden die beim Betrieb einer Halogenglühlampe 6,6 A, 200 W, in einer Kleinstleuchte gewonnenen Erfahrungen beschrieben. Neben Temperaturmessungen an der Lampe in der Leuchte bei variierten Licht-, Wärme- und elektrischen Betriebswerten werden auch einige Erkenntnisse über Bruch in der Verschmelzung, Kontaktschäden, Kristallisation an der Wendel, Wendelverzerrung und Drahtverjüngung anhand von Abbildungen kommentiert.

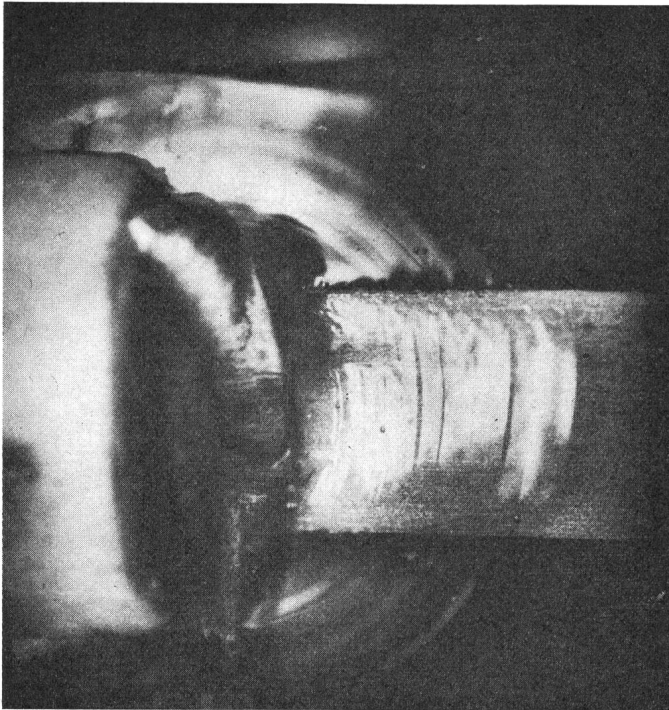
Fig. 2
Bruch in der Verschmelzung

Von 61 Lampen wiesen nach dem Ausfall 42 Stück, d. h. 69 %, einen charakteristischen Bruch in der Verschmelzung auf. Der Bruch verlief in Richtung der Lampenachse und war durch Interferenzfarben gekennzeichnet (Fig. 2). Sobald der Bruch die in das Lampeninnere gehende Stromzuführung erreicht, dringt Luft in den aktiven Lampenraum ein. Der Luftsauerstoff beschleunigt den Halogenzyklus und verbindet sich mit dem Wolfram der Wendel zu gelbem WO₃. Es wurde aber auch

braunes WO_2 gefunden. In einer Jodglühlampe kann auch die Bildung von WO_2JO_2 stattfinden. Bei fortschreitendem Eindringen der Luft schmilzt die Wendel schliesslich durch. Die Erklärung eines solchen Bruches ist in [3] zu finden. Der Schaden entsteht bei überhitzter Verschmelzung. Eine Temperatur von über $350\text{ }^\circ\text{C}$, gemessen am Quarzglas über der Mitte der Mo-Folie oxydiert, und es entsteht eine Vakuumundichtheit. Der Charakter dieses Bruches ist dem Spannungsfeld eines unter Druck stehenden Glases ähnlich. Auch die Interferenzstreifen verlaufen bei dem beschriebenen Bruch ähnlich wie bei einem durch Stoss im Glas hervorgerufenen Muschelbruch. Deshalb ist auch der Druck auf die Lampenkontakte zu beachten. Die gemessene Kraft an den Kontakten der geprüften Leuchte beträgt $3\text{...}4\text{ kp}$ und könnte damit bei der Bruchentstehung mitwirken.

a) Die beim Betrieb überhitzte Verschmelzung, die an der Mofolie zu Bruch und dadurch zum Luftzutritt in das Lampeninnere führte. Eine Behebung dieses Fehlers könnte durch intensive Wärmeableitung oder auch Abstrahlung an beiden Verschmelzungen einer Lampe erzielt werden, was zum Beispiel durch eine Konstruktionsänderung zu erreichen wäre.

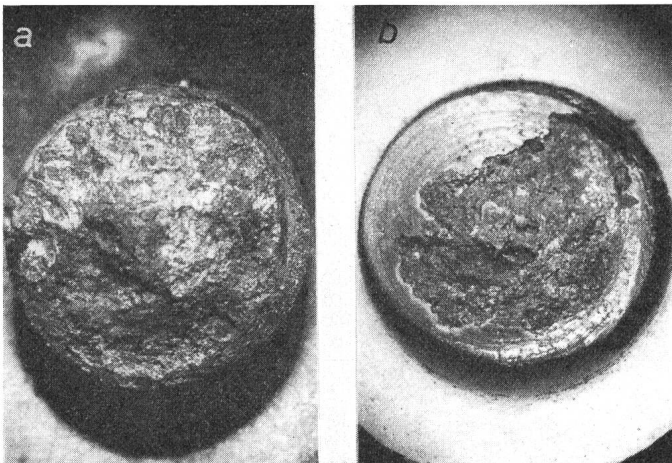
Fig. 3
Korrodierte Kontakte
a Leuchte; b Lampe

Es wurden etliche Lampen mit korrodierten und oxydierten Kontaktflächen gefunden, die allein auf Grund dieses Fehlers nicht mehr brannten. Eine Kontrolle des elektrischen Widerstandes ergab, dass der Widerstand zwischen Lampen- und Leuchtenkontakten von $12,5\ \Omega\text{...}60\text{ k}\Omega$ variierte, wobei an fabrikneuen Lampen ca. $300\text{ m}\Omega$ gemessen wurde. Ein fehlerhaftes Kontaktpaar zeigt Fig. 3.

Die Leuchtenkontakte weisen eine grobe Furchung der Oberfläche auf. Es sind hier Grübchen und Spuren von Funkenübergängen sichtbar. Der Ursprung ist vor allem in einer schlechten Kontaktberührung zu suchen, wobei Feuchtigkeit, Dämpfe und Staub bei verhältnismässig hohen Temperaturen (bis zu $344\text{ }^\circ\text{C}$) zur Korrosion beitragen. Hier kann auch galvanische Korrosion auftreten. Dabei ist zu beachten, dass ein schon korrodierter Leuchtenkontakt an neuen Lampenkontakten Abreissfunken und Kontaktverbrennung hervorrufen kann.

b) Die Korrosion der Kontakte wurde schon besprochen. Keinesfalls darf in diesem Zusammenhang die aggressive Atmosphäre im Leuchtenhohlraum und die hohen Betriebstemperaturen an den Kontakten vergessen werden. Auch hier wäre eine intensive Wärmeableitung nützlich.

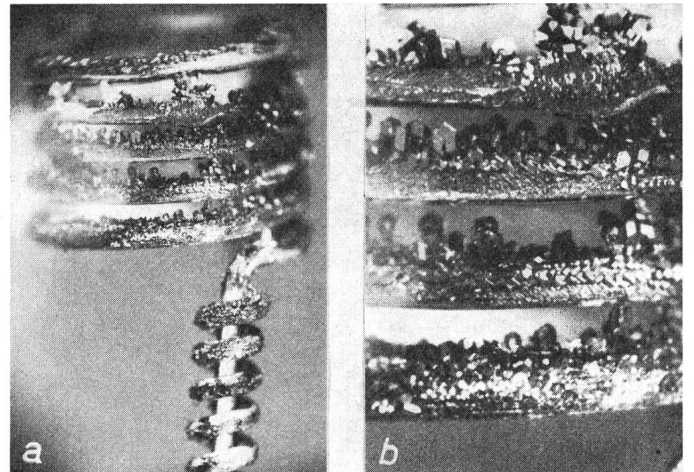
Fig. 4
Kristallisation am Wendelende
a Gesamtansicht; b ein Detail

Eine Anzahl von Lampen wurde durch Kurzschluss ausser Betrieb gesetzt. Der Kurzschluss trat oft gleichzeitig an zwei entgegengesetzten Wendelenden auf. Einfache Wendeln mit 27 Windungen wiesen bei verschiedenen Lampen jeweils an der 1. bis 4. Windung von der Wendelhalterung her beiderseits die

stärkste Kristallisation auf. In Fig. 4 ist eine solche Kristallisation zu sehen.

Die Kristalle sind zur Wendelmitte gerichtet. Nach längerem Lampenbetrieb wachsen sie von einer Windung zur anderen. Die dabei entstehende Überbrückung der einzelnen Windungen führt zum Durchschmelzen der Wendel. Die Kristallisation kann durch den im Abschnitt 3.1 vorausgesetzten Lufteintritt in das Lampeninnere beschleunigt werden, wobei nicht auszuschliessen ist, dass der eingedrungene Sauerstoff die Bildung von Wolframkristallen begünstigt. Weiter kann an diesem Kristallwachstum die verschiedene Betriebstemperatur (siehe Abschnitt 2.3) mitwirken. Die erwähnte Kristallisation kann aber auch durch thermische Strömungen gefördert werden.

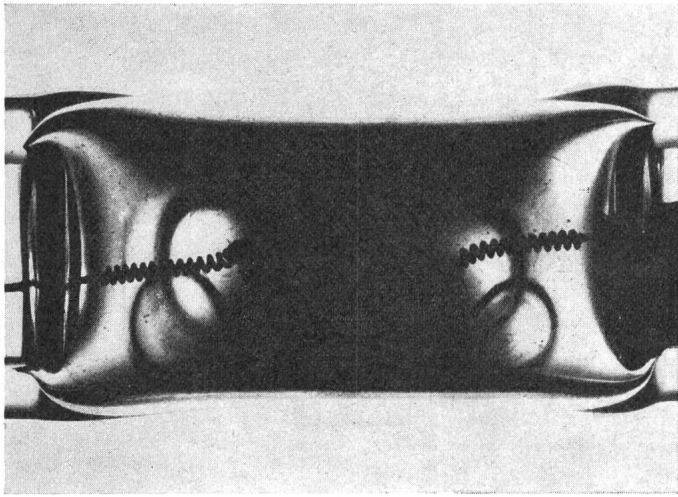
Fig. 5

Seitliche thermische Strömungen in einer Halogenleuchte mit horizontal brennender Wendel

nicht so einfach verlaufen, wie sie zum besseren Verständnis dargestellt werden. Auf Grund der hier vorgenommenen Untersuchung einer Serie von Lampen konnten ausser den von *Guanter* [4] beschriebenen thermischen Strömungen um die Wendelachse herum auch seitliche symmetrische thermische Strömungen gefunden werden. Eine dieser Erscheinungen zeigt Fig. 5.

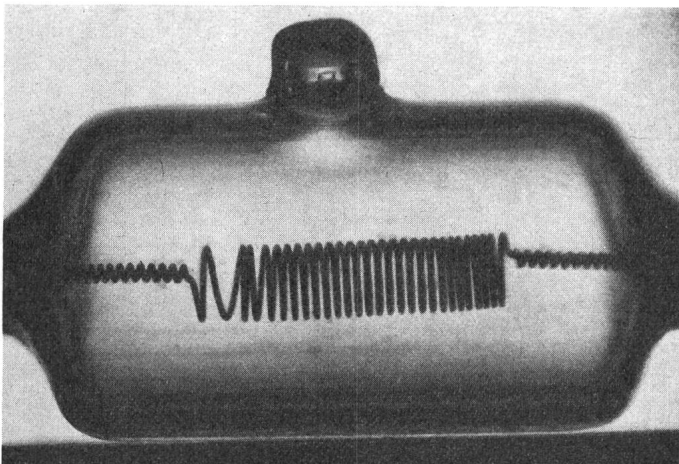
Fig. 6

Da das thermische Gleichgewicht bei den Halogenleuchten besonders für den Kreisprozess und die gleichmässigen thermischen Strömungen bedeutsam ist, sei hier ein Beispiel einer Wendelverzerrung angeführt, die das thermische Gleichgewicht störend beeinflussen kann (Fig. 6).

Wendelverzerrung

Falls eine fabrikneue Halogenleuchte bei einer geringeren als der vorgeschriebenen Betriebstemperatur (6,6 A, 200 W) eingebrannt wird, können im Wendeldraht neben unerwünschten Rekristallisationserscheinungen auch Spannungslockerungen oder auch Verspannungen entstehen. Bei weiteren und höheren Betriebswerten ist die Temperaturverteilung an und über der verzerrten Wendel inhomogen, was ebenfalls die Gleichmässigkeit des Halogenkreisprozesses beeinträchtigen kann.

e) Einige weitere Fehler wie Wendelverzerrung und Wendeldrahtverjüngung können nur teilweise geklärt werden. Ein Einbrennen bei vorgeschriebenen elektrischen Betriebswerten sollte die Wendelverzerrung nicht entstehen lassen. Die Verjüngung des Wendeldrahtes konnte im Rahmen dieses Beitrages nicht restlos geklärt werden.

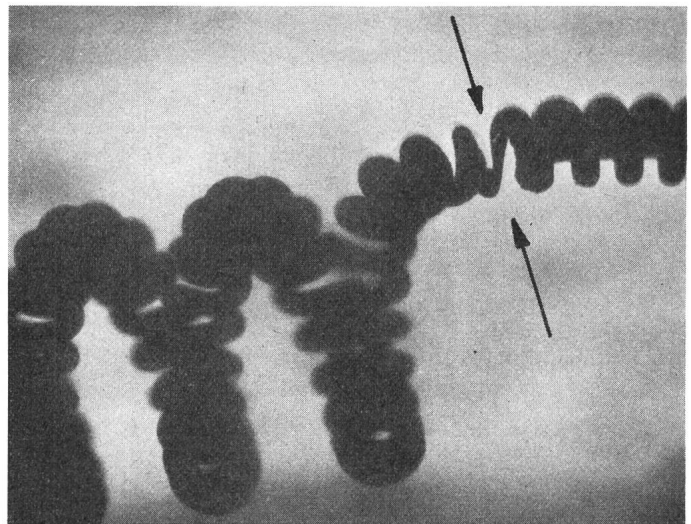
Die geprüften Halogenleuchten zeigten öfters als Ursache eines vorzeitigen Lampentodes eine verjüngte Stelle an der Wendel. Auffallend dabei war, dass sie sich in der Nähe der Wendelhalterung befand. Diese Verjüngung kam bei verschiedenen Lampen mit Doppelwendel oft an derselben Stelle zum Vorschein (Fig. 7).

Verjüngtes Drahtprofil einer Doppelwendel unweit der Wendelhalterung

Die Erklärung dieser Fehlerstelle ist nicht eindeutig. Hier können mehrere Kreis- und Transportprozesse gleichzeitig teilnehmen, und auch die seitlichen thermischen Strömungen (siehe Fig. 5) sind nicht ausser acht zu lassen. Die einzelnen in Frage kommenden Vorgänge sind:

a) Der Wolframtransport von heiss nach kalt. Hier also von der verjüngten Stelle in Richtung der Wendelhalterung (in Fig. 7 nach rechts). Dies wurde auch wirklich an einigen Prüflingen beobachtet, bei denen die Dicke des Drahtes der ersten auf der Halterung « gewickelten » einfachen Windung merklich zunahm.

b) Der Transport von kälteren auf heisse Stellen. Dies würde in diesem Falle einen Transport von der verjüngten Stelle zur Wendelmitte (in Fig. 7 nach links) bedeuten.

Es kann also ein einzelner der hier erwähnten Prozesse stattfinden, oder es verbinden sich mehrere der diskutierten Möglichkeiten, um diesen Abtragungseffekt hervorzurufen. Die verjüngte Stelle wird oft zur Ursache eines Glühfadenunterbruches, hervorgerufen durch erhöhte Wendeltemperatur dieser Windung (s. Fig. 7) beim Normalbetrieb der Lampe (gegebenenfalls bei kurzzeitigem Betrieb mit $7,52 \text{ A}$, $I/I_V \cdot 100 = 200 \%$).
