Erfahrungen mit einer Halogenglühlampe 6,6 A, 200 W, für Landepistenbefeuerung

Von F. Mäder, M. Res und J. Biffiger, Wabern/Bern

Es werden die beim Betrieb einer Halogenglühlampe 6,6 A, 200 W, in einer Kleinstleuchte gewonnenen Erfahrungen beschrieben. Neben Temperaturmessungen an der Lampe in der Leuchte bei variierten Licht-, Wärme- und elektrischen Betriebswerten werden auch einige Erkenntnisse über Bruch in der Verschmelzung, Kontaktschäden, Kristallisation an der Wendel, Wendelverzerrung und Drahtverjüngung anhand von Abbildungen kommentiert.

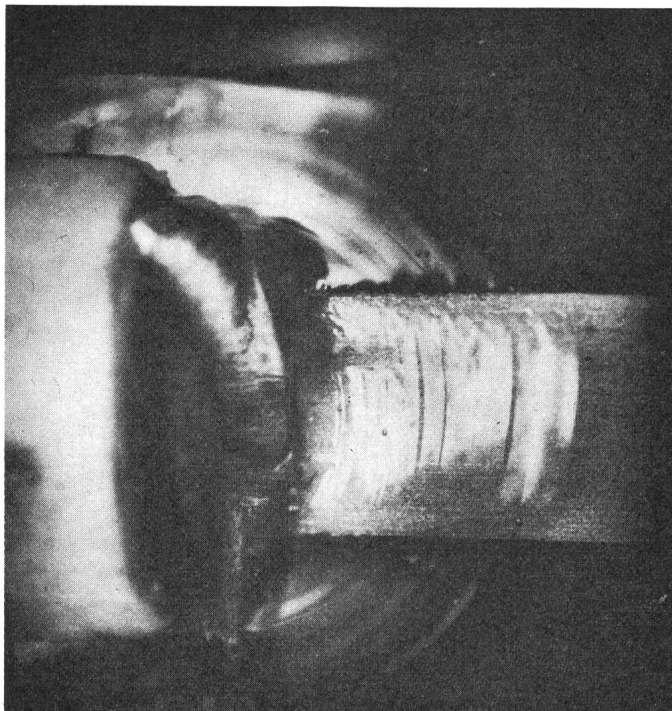
Fig. 2
Bruch in der Verschmelzung

Von 61 Lampen wiesen nach dem Ausfall 42 Stück, d. h. 69 %, einen charakteristischen Bruch in der Verschmelzung auf. Der Bruch verlief in Richtung der Lampenachse und war durch Interferenzfarben gekennzeichnet (Fig. 2). Sobald der Bruch die in das Lampeninnere gehende Stromzuführung erreicht, dringt Luft in den aktiven Lampenraum ein. Der Luftsauerstoff beschleunigt den Halogenzyklus und verbindet sich mit dem Wolfram der Wendel zu gelbem WO₃. Es wurde aber auch

braunes WO_2 gefunden. In einer Jodglühlampe kann auch die Bildung von WO_2JO_2 stattfinden. Bei fortschreitendem Eindringen der Luft schmilzt die Wendel schliesslich durch. Die Erklärung eines solchen Bruches ist in [3] zu finden. Der Schaden entsteht bei überhitzter Verschmelzung. Eine Temperatur von über 350°C , gemessen am Quarzglas über der Mitte der Mo-Folie oxydiert, und es entsteht eine Vakuumundichtheit. Der Charakter dieses Bruches ist dem Spannungsfeld eines unter Druck stehenden Glases ähnlich. Auch die Interferenzstreifen verlaufen bei dem beschriebenen Bruch ähnlich wie bei einem durch Stoss im Glas hervorgerufenen Muschelbruch. Deshalb ist auch der Druck auf die Lampenkontakte zu beachten. Die gemessene Kraft an den Kontakten der geprüften Leuchte beträgt $3\ldots 4\text{ kp}$ und könnte damit bei der Bruchentstehung mitwirken.

a) Die beim Betrieb überhitzte Verschmelzung, die an der Mo-Folie zu Bruch und dadurch zum Lufteintritt in das Lampeninnere führte. Eine Behebung dieses Fehlers könnte durch intensive Wärmeableitung oder auch Abstrahlung an beiden Verschmelzungen einer Lampe erzielt werden, was zum Beispiel durch eine Konstruktionsänderung zu erreichen wäre.

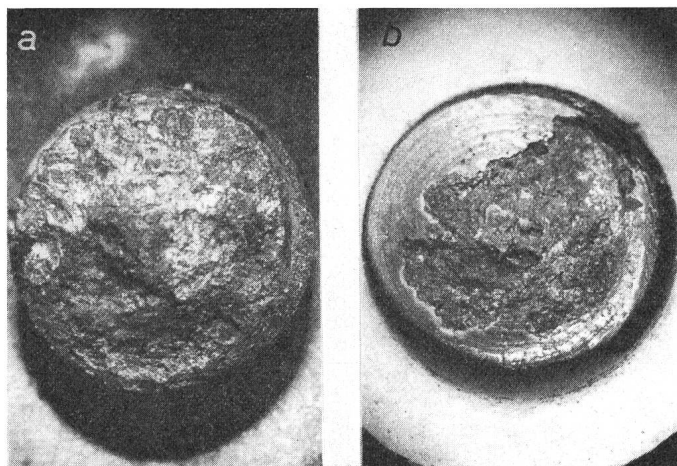
Fig. 3
Korrodierte Kontakte
a Leuchte; b Lampe

Die Überprüfung der Kontakte der 61 vorgelegten Lampen ergab, dass über 50 % der Prüflinge Kontaktschäden aufwiesen.

Es wurden etliche Lampen mit korrodierten und oxydierten Kontaktflächen gefunden, die allein auf Grund dieses Fehlers nicht mehr brannten. Eine Kontrolle des elektrischen Widerstandes ergab, dass der Widerstand zwischen Lampen- und Leuchtenkontakten von $12,5\ \Omega\ldots 60\text{ k}\Omega$ variierte, wobei an fabrikneuen Lampen ca. $300\text{ m}\Omega$ gemessen wurde. Ein fehlerhaftes Kontaktpaar zeigt Fig. 3.

Die Leuchtenkontakte weisen eine grobe Furchung der Oberfläche auf. Es sind hier Grübchen und Spuren von Funkenübergängen sichtbar. Der Ursprung ist vor allem in einer schlechten Kontaktberührung zu suchen, wobei Feuchtigkeit, Dämpfe und Staub bei verhältnismässig hohen Temperaturen (bis zu 344°C) zur Korrosion beitragen. Hier kann auch galvanische Korrosion auftreten. Dabei ist zu beachten, dass ein schon korrodierter Leuchtenkontakt an neuen Lampenkontakten Abreissfunken und Kontaktverbrennung hervorrufen kann.

b) Die Korrosion der Kontakte wurde schon besprochen. Keinesfalls darf in diesem Zusammenhang die aggressive Atmosphäre im Leuchtenhohlraum und die hohen Betriebstemperaturen an den Kontakten vergessen werden. Auch hier wäre eine intensive Wärmeableitung nützlich.

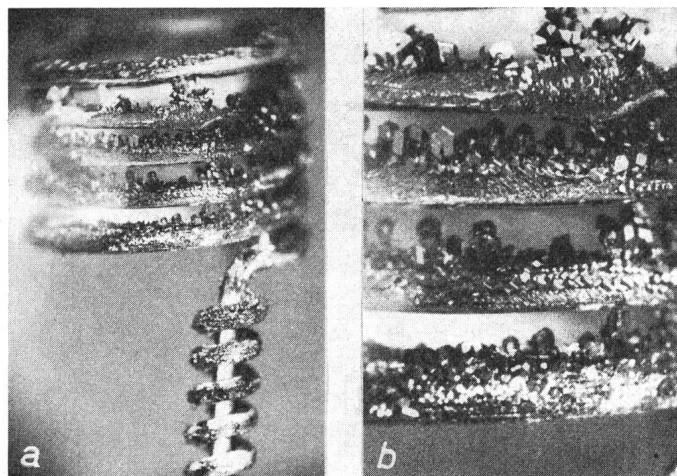
Fig. 4
Kristallisation am Wendelende
a Gesamtansicht; b ein Detail

Eine Anzahl von Lampen wurde durch Kurzschluss ausser Betrieb gesetzt. Der Kurzschluss trat oft gleichzeitig an zwei entgegengesetzten Wendelenden auf. Einfache Wendeln mit 27 Windungen wiesen bei verschiedenen Lampen jeweils an der 1. bis 4. Windung von der Wendelhalterung her beiderseits die

stärkste Kristallisation auf. In Fig. 4 ist eine solche Kristallisation zu sehen.

Die Kristalle sind zur Wendelmitte gerichtet. Nach längerem Lampenbetrieb wachsen sie von einer Windung zur anderen. Die dabei entstehende Überbrückung der einzelnen Windungen führt zum Durchschmelzen der Wendel. Die Kristallisation kann durch den im Abschnitt 3.1 vorausgesetzten Luft-eintritt in das Lampeninnere beschleunigt werden, wobei nicht auszuschliessen ist, dass der eingedrungene Sauerstoff die Bildung von Wolframkristallen begünstigt. Weiter kann an diesem Kristallwachstum die verschiedene Betriebstemperatur (siehe Abschnitt 2.3) mitwirken. Die erwähnte Kristallisation kann aber auch durch thermische Strömungen gefördert werden.

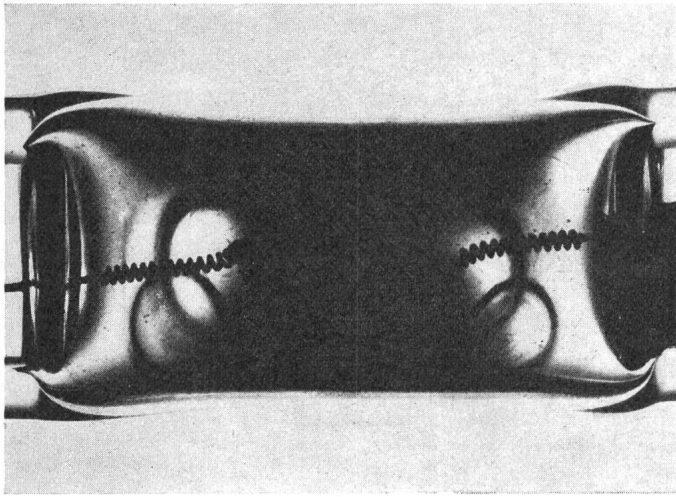
Fig. 5

Seitliche thermische Strömungen in einer Halogenleuchte mit horizontal brennender Wendel

nicht so einfach verlaufen, wie sie zum besseren Verständnis dargestellt werden. Auf Grund der hier vorgenommenen Untersuchung einer Serie von Lampen konnten ausser den von *Guanter* [4] beschriebenen thermischen Strömungen um die Wendelachse herum auch seitliche symmetrische thermische Strömungen gefunden werden. Eine dieser Erscheinungen zeigt Fig. 5.

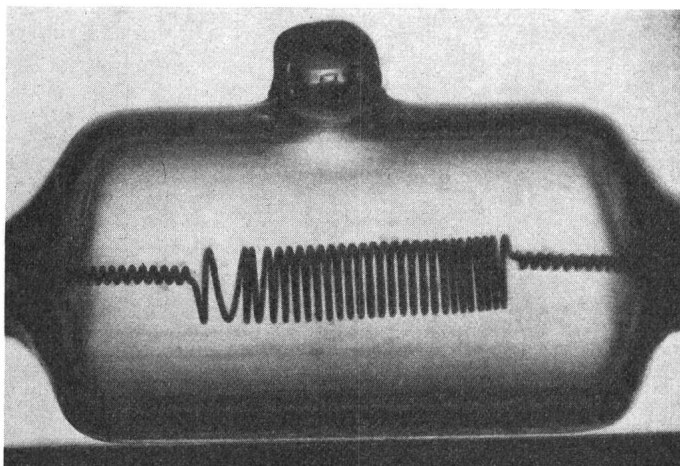
Fig. 6

Da das thermische Gleichgewicht bei den Halogenleuchten besonders für den Kreisprozess und die gleichmässigen thermischen Strömungen bedeutsam ist, sei hier ein Beispiel einer Wendelverzerrung angeführt, die das thermische Gleichgewicht störend beeinflussen kann (Fig. 6).

Wendelverzerrung

Falls eine fabrikneue Halogenleuchte bei einer geringeren als der vorgeschriebenen Betriebstemperatur (6,6 A, 200 W) eingebrannt wird, können im Wendeldraht neben unerwünschten Rekristallisationserscheinungen auch Spannungslockerungen oder auch Verspannungen entstehen. Bei weiteren und höheren Betriebswerten ist die Temperaturverteilung an und über der verzerrten Wendel inhomogen, was ebenfalls die Gleichmässigkeit des Halogenkreisprozesses beeinträchtigen kann.

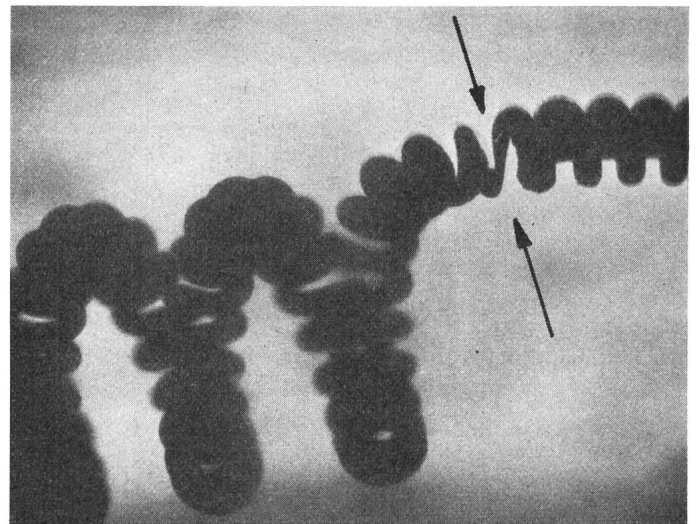
Die geprüften Halogenleuchten zeigten öfters als Ursache eines vorzeitigen Lampentodes eine verjüngte Stelle an der Wendel. Auffallend dabei war, dass sie sich in der Nähe der Wendelhalterung befand. Diese Verjüngung kam bei verschiedenen Lampen mit Doppelwendel oft an derselben Stelle zum Vorschein (Fig. 7).

Verjüngtes Drahtprofil einer Doppelwendel unweit der Wendelhalterung

Die Erklärung dieser Fehlerstelle ist nicht eindeutig. Hier können mehrere Kreis- und Transportprozesse gleichzeitig teilnehmen, und auch die seitlichen thermischen Strömungen (siehe Fig. 5) sind nicht ausser acht zu lassen. Die einzelnen in Frage kommenden Vorgänge sind:

a) Der Wolframtransport von heiss nach kalt. Hier also von der verjüngten Stelle in Richtung der Wendelhalterung (in Fig. 7 nach rechts). Dies wurde auch wirklich an einigen Prüflingen beobachtet, bei denen die Dicke des Drahtes der ersten auf der Halterung « gewickelten » einfachen Windung merklich zunahm.

b) Der Transport von kälteren auf heisse Stellen. Dies würde in diesem Falle einen Transport von der verjüngten Stelle zur Wendelmitte (in Fig. 7 nach links) bedeuten.

Es kann also ein einzelner der hier erwähnten Prozesse stattfinden, oder es verbinden sich mehrere der diskutierten Möglichkeiten, um diesen Abtragungseffekt hervorzurufen. Die verjüngte Stelle wird oft zur Ursache eines Glühfadenunterbruches, hervorgerufen durch erhöhte Wendeltemperatur dieser Windung (s. Fig. 7) beim Normalbetrieb der Lampe (gegebenenfalls bei kurzzeitigem Betrieb mit $7,52 \text{ A}$, $I/I_v \cdot 100 = 200 \%$).
