## Formen von Wolframablagerungen und Veränderungen der Drahtdicke in einer Halogenleuchte

Von F. Mäder, M. Res und J. Biffiger, Wabern/Bern

Anhand von Figuren werden typische Formen der Wolframablagerung, einzelne Wolframkristalle, sowie Draht-Wachstum und -Verjüngung in einer Halogenleuchte des Typs 6,6 A, 200 W gezeigt. Die geometrisch symmetrische Lage der vorgefundenen Ablagerungen an der Wendel wird mit der Temperaturverteilung und mit seitlichen thermischen Strömungen in Zusammenhang gebracht. Die im Halogenkreisprozess festgestellten Störungen führten zu Windungskurzschlüssen und Drahtunterbruch. Es wird versucht, einige dieser Erscheinungen mit Berufung auf Literaturangaben zu erklären.

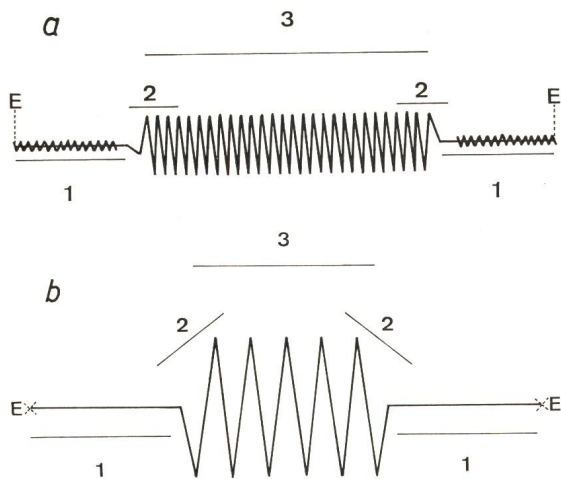
**Verteilung von Wolframablagerungen**

1, 2, 3 Abschnitte der Wendel; E Messpunkt: Stromzuleitung an der Lampenwandung-Verschmelzung (schon im Lampeninneren)

a) Einfache Wendel	b) Doppelwendel	Ablagerungsform
Abschnitt 1 Halterung 0...6 mm, gemessen vom Punkt E	Abschnitt 1 Halterung 0...6 mm, gemessen vom Punkt E	Pulverform
Abschnitt 2 Erste bis vierte Windung, 6...8 mm, gemessen vom Punkt E	Abschnitt 2 Übergang von der Halterung zur ersten Doppelwindung, 6...8 mm, gemessen vom Punkt E	Kristallgruppen Maximum der Wolframablagerung
Abschnitt 3 Restlicher Teil der Wendel, gemessen vom Punkt E von 6...8 mm bis zu etwa 18...19 mm	Abschnitt 3 Restlicher Teil der Wendel, gemessen vom Punkt E von 6...8 mm bis zu etwa 15...17 mm	Einzelne Wolframkristalle und Veränderungen der Drahtdicke durch Ablagerung und Abtragung

Auch bei den folgenden mikroskopischen Beobachtungen wurde ein Ablagerungsmaximum an beiden Wendelenden vorgefunden. Die Verteilung des abgelagerten Wolframs über die Wendel ist in Fig. 1 schematisch dargestellt.

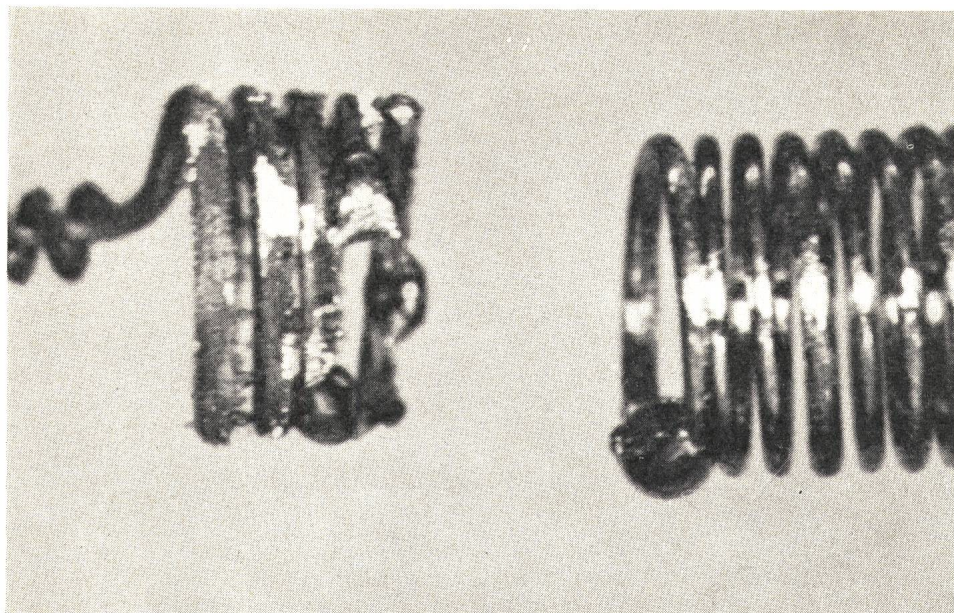
An der ersten bis vierten Windung an beiden Wendelenden (Fig. 2) wurde auch hier eine intensive Wolframablagerung vorgefunden. Die nach dem Windungskurzschluss entstandenen Schmelzkugeln liegen in und an der Grenze des Abschnittes 2 der Wendel. Zur besseren Einsicht zeigt Fig. 3 ein Detail des Abschnittes 2 der Wendel. Es handelt sich um eine aus dem Abschnitt 2 der Wendel herausgebrochene Windung.

Fig. 2  
Einfache Wendel mit Wolframablagerung im Abschnitt 2

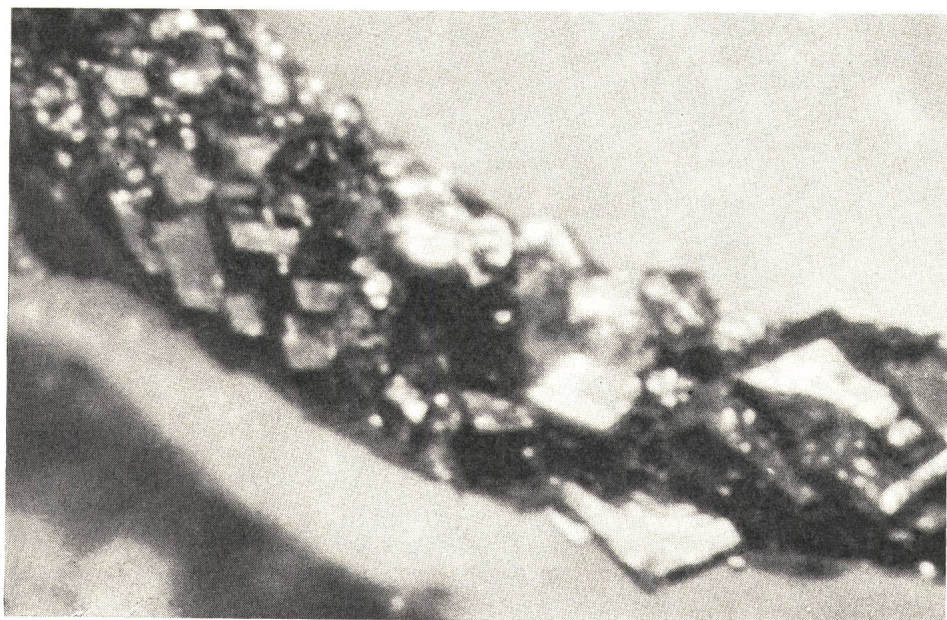
Die Kristalle wuchsen in Richtung der Wendelachse (senkrecht zum Beobachter) empor und führten zum Lampentod. Nach Überbrückung zweier benachbarten Windungen durch diese Wolframkristalle entstanden Windungskurzschlüsse.

Fig. 3  
Detail einer Wolframkristallisation an einer Windung der einfachen Wendel

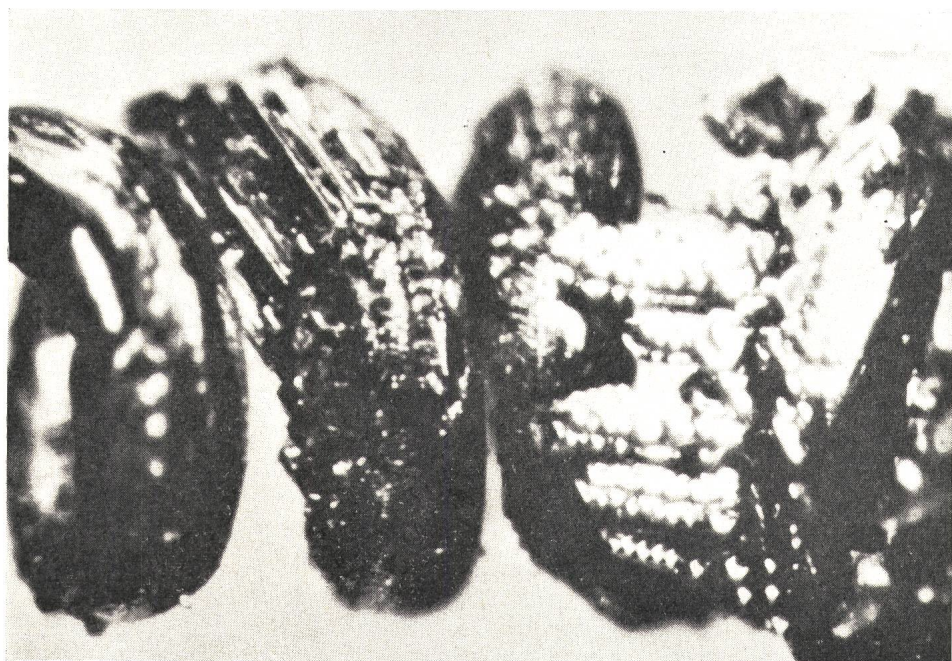
Fig. 4  
Überbrückungen einzelner Windungen einer Doppelwendel im Abschnitt 2 durch Wolframkristalledendriten

Die kritische Stelle für den Windungskurzschluss liegt zwischen der ersten und zweiten Windung im Bild, von rechts nach links beobachtet. Auch die benachbarten Windungen, vor allem die dritte Windung von rechts, weisen ein intensives Wolframkristallwachstum auf

zelenen Wendelwindungen. An den fraglichen Stellen ist deshalb mit Windungskurzschlüssen zu rechnen. Eine gut ausgebildete, als typisch für die durch Wolframablagerung im Abschnitt 2 einer Wendel entstandene Überbrückung, ist die in Fig. 4 dargestellte Wolframdendritengruppe anzusehen.

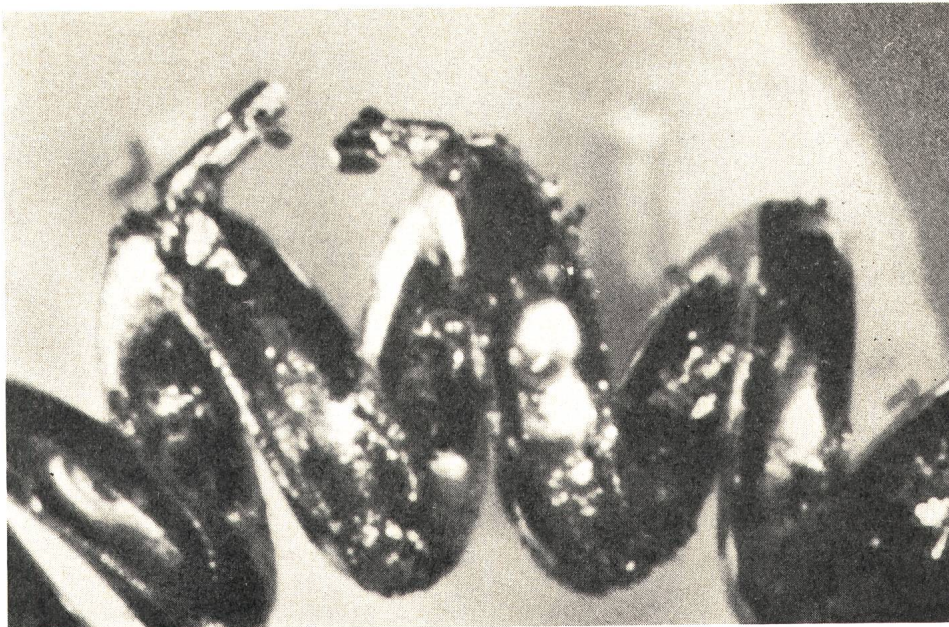
Fig. 5  
Gegeneinanderwachsende Wolframkristalle

Fig. 5 zeigt ein unregelmässig jedoch nicht vereinzelt wahrgenommenes Beispiel von Wolframkristallen an zwei benachbarten Windungen des Abschnittes 3 der Wendel. Die gegeneinander wachsenden Wolframkristalle machen auf die Gefahr eines Windungskurzschlusses aufmerksam. Tatsächlich liessen Reste von Kristallen, die an durch Windungskurzschluss ent-

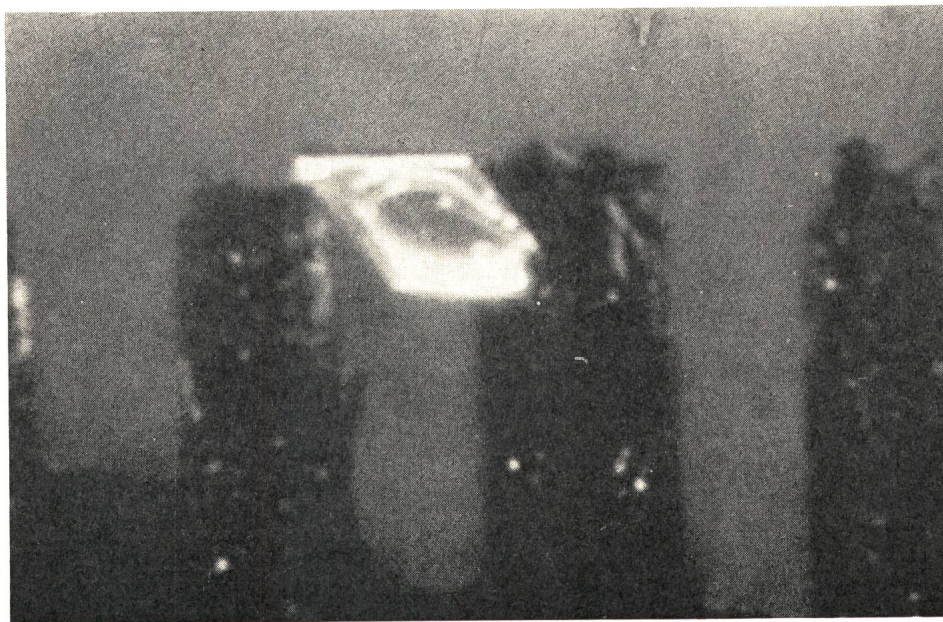
standenen Schmelzkugeln beobachtet wurden, den Gedanken aufkommen, dass der Ausfall von Lampen durch diese Störung auch von einzelnen gegeneinander oder von einer Windung zur anderen wachsenden Kristallen hervorgerufen wird. Ein Beispiel eines von einer Windung zur anderen wachsenden Wolframkristalles ist in Fig. 6 zu sehen.

Fig. 6  
Wachstum eines einzelnen Wolframkristalles von einer Windung einer einfachen Wendel zur anderen im Abschnitt 3 der Wendel

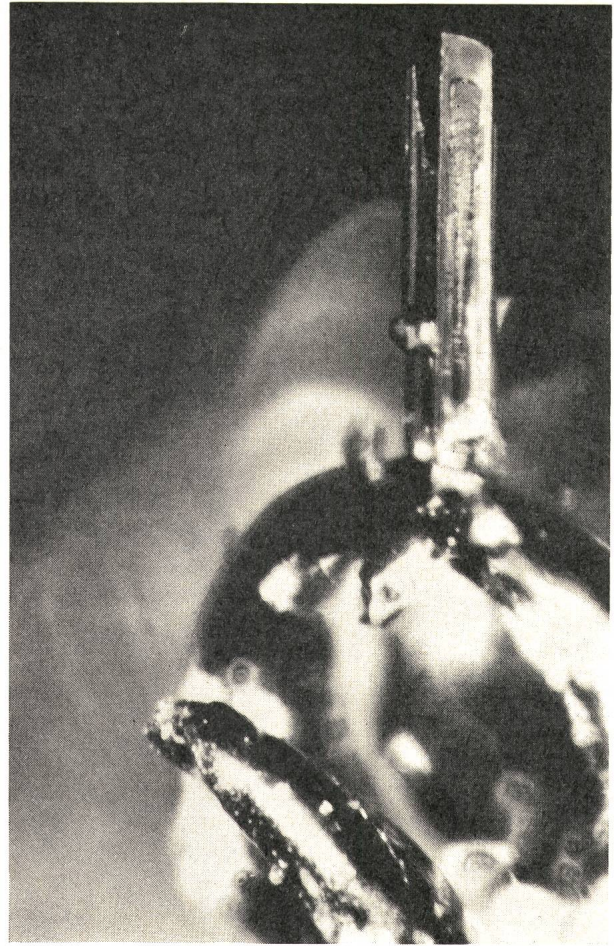
Das in Fig. 7 abgebildete einzelne Wolframkristall stammt aus dem Abschnitt 3 (in der Nähe des Abschnittes 2) einer Doppelwendel. Es soll die Mächtigkeit des Kristallwachstums demonstrieren. Es ist auch nicht auszuschliessen, dass die Kristallachse in einem anderen Falle nicht von der Windung hinweg, sondern zur benachbarten Windung orientiert sein kann, wodurch ebenfalls eine Windungskurzschlussgefahr entsteht.

Fig. 7  
Mächtigkeit des Wachstums eines einzelnen Wolframkristalles einer Doppelwendel im Abschnitt 3

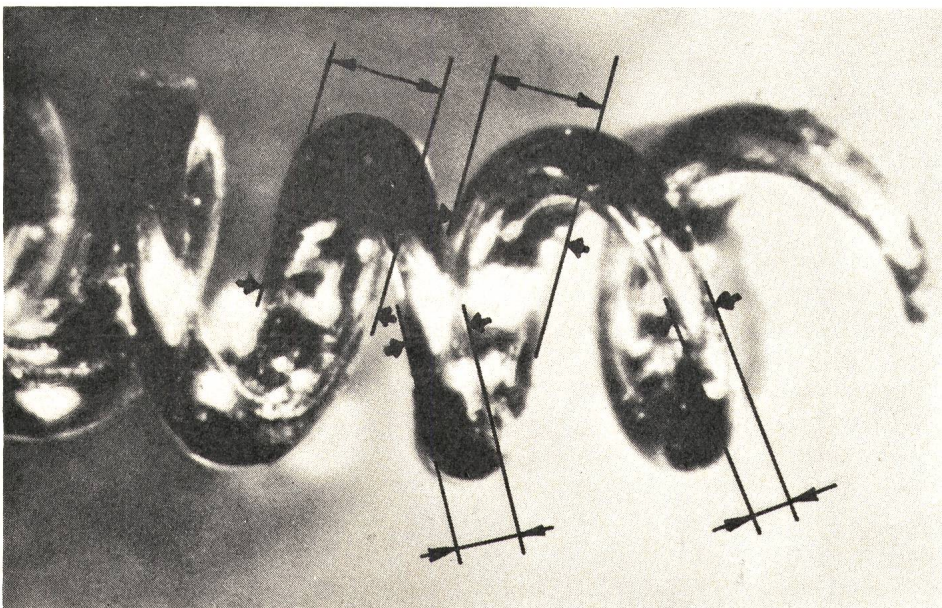
Fig. 8  
Veränderungen des Drahtdurchmessers — Verjüngungen und Dickenwachstum des Drahtes  
Die relativen Abmessungen an den zum Beobachter gewandten Wendelteilen sind im unteren, die an den dem Beobachter entfernten Wendelteilen im oberen Bildteil eingezeichnet. Sie sollen auf den Dickenunterschied des ursprünglich gleichen Drahtdurchmessers aufmerksam machen, der durch Unregelmässigkeiten im Halogenkreisprozess zustande kam

durch entsteht eine Verjüngung des Wolframdrahtes an den Abtragungsstellen, wie sie aus Fig. 8 ersichtlich ist. Die den verjüngten Stellen gegenüberliegenden einzelnen Windungen weisen dagegen ein Anwachsen der Drahtdicke auf. Alle dem Beobach-

ter näher liegenden Windungen sind verjüngt. Die Windung rechts im Bild wurde mechanisch abgebrochen. Die dem Beobachter ferner gelegenen Windungen zeigen ein merkliches Dickenwachstum. Ein Blick auf die Oberfläche eines dickeren Drahtteiles gibt Aufschluss über den Mechanismus des Drahtdickenwachstums. Der Charakter ist an einem Beispiel in Fig. 9 wiedergegeben.

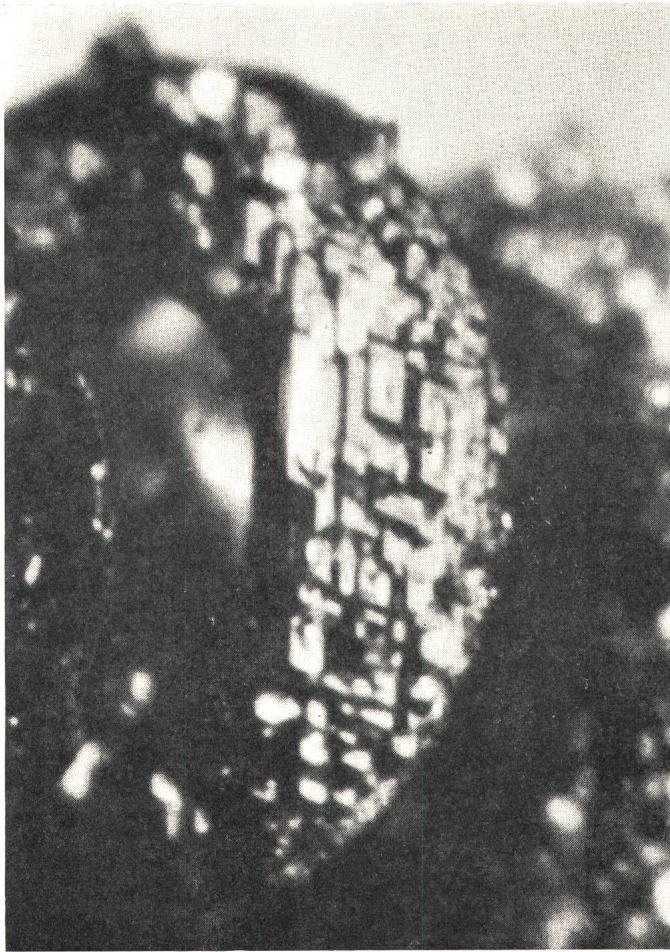
Fig. 9

**Anwachsen der Drahtdicke durch Wolframablagerung**

Die Gestaltung der Oberfläche kann mit einer Echsenhaut verglichen werden

Durch diese intensive Wolframablagerung entstand zwischen zwei benachbarten Windungen eine allmähliche Windungskurzschlussgefahr auf Grund einer Brückenbildung durch verdickte Windungen, wie dies an vielen Prüflingen festgestellt werden konnte. Die ver-

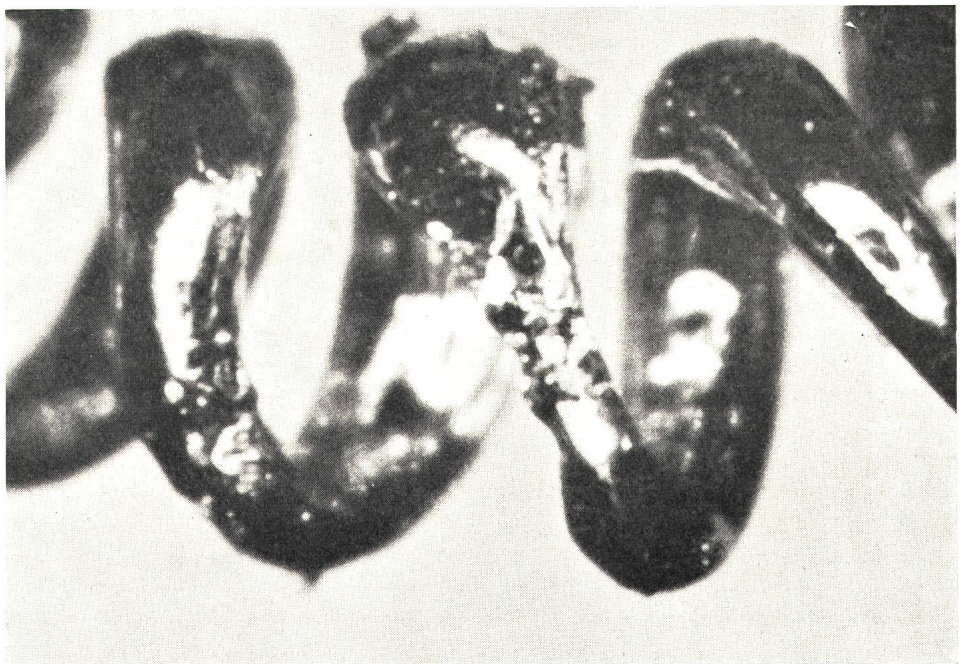
**Drahtverjüngung unmittelbar vor dem Drahtunterbruch**

Im Vordergrund der Bildmitte die völlig verjüngte Windung. Man vergleiche sie mit der dahinterliegenden Windung, deren Drahtdicke etwa 3× grösser als die der verjüngten Windung ist

jüngten Wendelteile erhitzen sich durch erhöhten Widerstand, und es folgt ein Glühfadenunterbruch, wie er in Fig. 10 angedeutet ist.

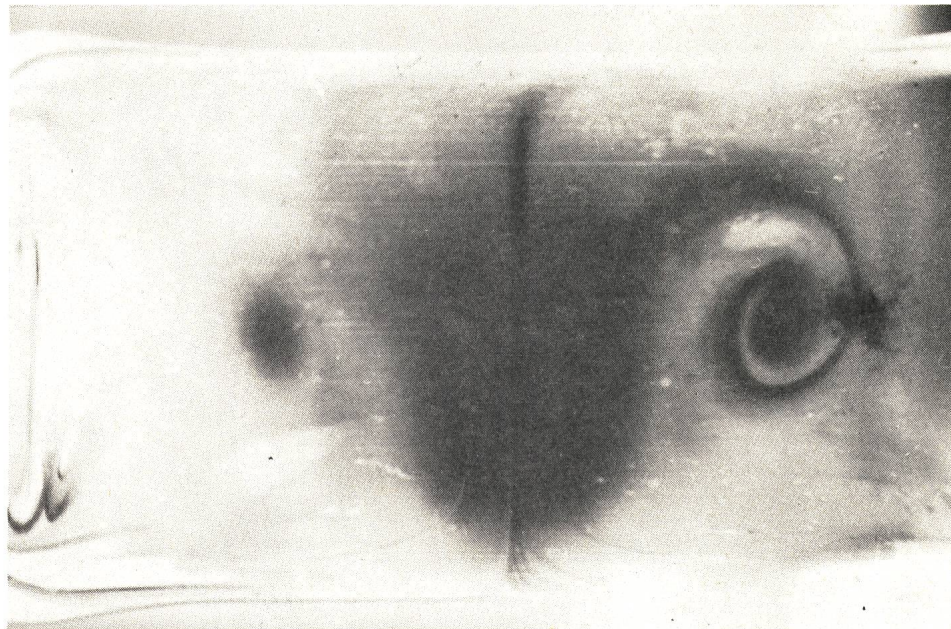
Bei diesen Prüflingen waren häufig auch Spuren seitlich gerichteter thermischer Strömungen zu erkennen, worüber noch unter Ziff 3.3 (Fig. 11) gesprochen wird. Deshalb ist es nicht ausgeschlossen, dass auch diese Strömungen an der Bildung der Ablagerungsmaxima im Abschnitt 2 der Wendel teilnehmen.

Fig. 11  
Seitlich gerichtete thermische Strömungen

rung nachzudenken. Dabei wären die seitlich verlaufenden Strömungen mit Wolframhalogeniden, gegebenenfalls mit Wolfram angereichert. Das Wolfram würde im Abschnitt 2 der Wendel abgelagert und von dort auf Grund der an dieser Stelle zu niedrigen Wendeltemperatur nicht mehr verdampfen, also am Kreisprozess nicht mehr teilnehmen. Daher würde es auch nicht mehr zur Wendelmitte (Abschnitt 3 der Wendel) zurücktransportiert. Damit könnten diese seitlich gerichteten thermischen Strömungen das Gleichgewicht des Halogenkreisprozesses störend beeinflussen und die maximale Wolframablagerung im Abschnitt 2 der Wendel begünstigen.
