Korrosion von Hand-Erdungsgarnituren

W. Wild

1. Hergang und Ursachen eines Unfalls

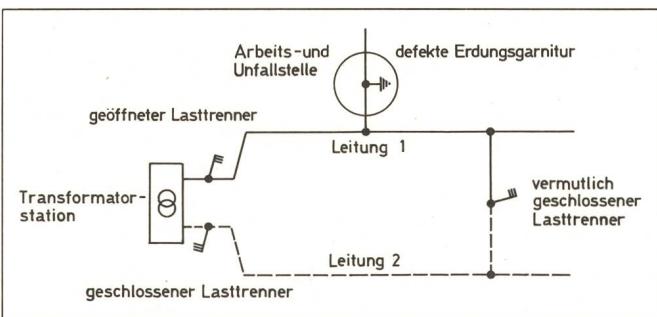
Fig. 1
Leitungsführung

Die Leitungsführung geht aus Figur 1 hervor. Der Leitungszug 1 wurde in der Transformatorstation abgeschaltet. An der Arbeitsstelle wurde eine Kurzschliess- und Erdungsgarnitur eingehängt. Der Zug 2 blieb unter Spannung. Der Sicherungslasttrenner, der die beiden Leitungen 1 und 2 verband, wurde anscheinend vergessen. An diesem Sicherungslasttrenner wurden später zwei durchgebrannte Sicherungen festgestellt. Ob diese Sicherungen schon länger durchgebrannt waren, oder ob sie beim Einhängen der Erdungsgarnituren ausgelöst haben, war nicht mehr feststellbar.

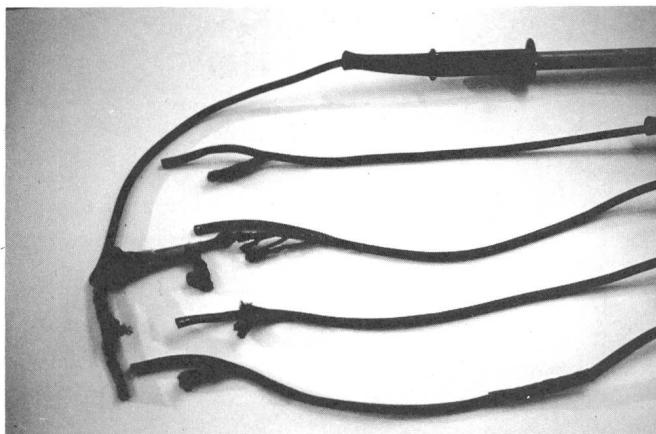
Die Erdungsgarnitur war äusserlich vollkommen in Ordnung. Als der Isolierschlauch – der aus undurchsichtigem Kunststoff bestand – aufgeschnitten wurde, wurde festgestellt, dass die Garnitur so stark korrodiert war, dass drei Adern keine leitende Verbindung mehr hatten. Der Zustand der Garnitur ist an den Figuren 2 und 3 zu erkennen.

Als Ursache für die Schäden ist chemische Korrosion in Verbindung mit mechanischer Bewegung festgestellt worden. Dabei kann der Vorgang so erklärt werden: Das Kupfer des Leiters korrodiert zu CuO_2 (Kupferoxid), wobei eingedrungene Feuchtigkeit und vielleicht einige Agenzien aus dem synthetischen Isoliermaterial als Beschleuniger fungieren. Das Eindringen von Feuchtigkeit erfolgt nicht nur durch Beschädigungen an der Umhüllung bzw. undichte Anschlüsse, sondern auch durch Atmen der Garnituren bei Temperaturänderungen. Durch Biegebeanspruchung beim Benutzen der Garnituren wird die Oxidschicht

Fig. 2 Zustand einer defekten Erdungsgarnitur

abgerieben, und die Korrosion kann wieder angreifen. Da die Oberfläche der feindrähtigen Litzen im Verhältnis zum Querschnitt sehr gross ist, erfolgt bald ein Bruch der einzelnen Teilleiter.

In diesem Fall, und das ist ein wesentlicher Punkt, bestand die Garnitur aus undurchsichtigem Material, so dass der schlechte Zustand äußerlich überhaupt nicht erkennbar war (diese Garnitur entspricht nicht den jetzt gültigen VDE-Bestimmungen).

Seitdem diese Korrosionserscheinungen bekanntgeworden sind, wird daran gearbeitet, sie auszuschliessen oder wenigstens frühzeitig erkennbar zu machen. Neuere Erdungsgarnituren dürfen nach VDE 0683 nur noch mit durchsichtigen Isolierschläuchen, die eine Schwarzfärbung des Leiters leicht erkennen lassen, versehen werden. Zudem ist das Herstellungsdatum aufgedruckt. Es ist jedoch anzumerken, dass auch Garnituren mit durchsichtigen Isolierungen durch Korrosion stark angegriffen waren.

keit zu vermeiden. Dies gelingt zwar weitgehend, jedoch kaum in allen Fällen. Eine weitere Möglichkeit besteht auch in der Erhöhung des Querschnitts der Einzeldrähte, um so die angreifbare Oberfläche zu verkleinern. Ferner erhalten die Kupferseile einen Korrosionsschutz.

Der Zweck dieses kurzen Berichtes sollte sein, ältere Erdungsgarnituren mit undurchsichtigen Isolierschläuchen nicht ohne genaue Prüfung zu verwenden.

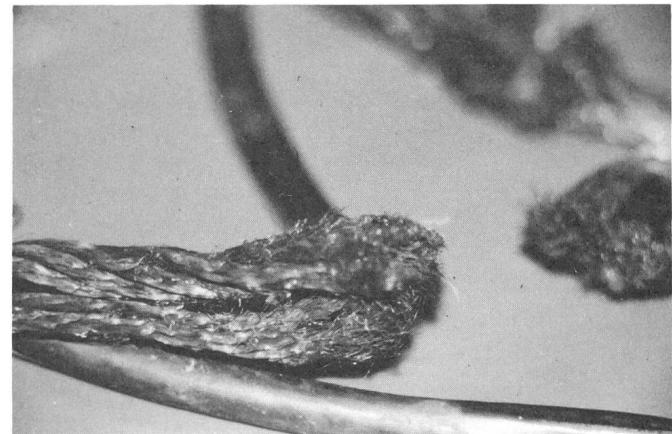
Fig. 3 Zustand einer defekten Erdungsgarnitur
