Explosionsunfall vom 10. Juni 1983 auf der Sihlbrücke in Zürich

M. Hubmann, W. Hofmann, E. Buchmann

Der Ablauf und die Ursachen des Explosionsunfalls vom 10. Juni 1983 auf der Sihlbrücke in Zürich werden beschrieben. Dieses ungewöhnliche Ereignis ist durch das Zusammenwirken folgender unglücklicher und seltener Umstände ausgelöst worden:

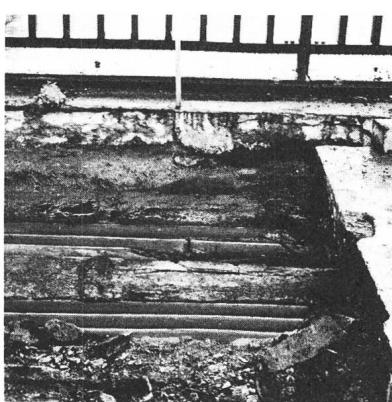
In einem Kabelkanal, welcher in der Sihlbrücke in Zürich eingebaut ist, kam es wegen eines Erdchlusses zum Verschwelen der Kabelisolation sowie des Polyäthylen-Schutzrohres. Schliesslich explodierten die entstandenen Schwelgase, wodurch der Belag eines Trottoirs in die Höhe geschleudert wurde. Es entstand beträchtlicher Sachschaden. Auch waren vier zum Teil schwer verletzte Personen zu beklagen (Fig. 1).

Fig. 1 Kabeltrasse im Gehsteig nach der Explosion

Bis gegen die Brückenzentrale hin, auf einer Länge von 30,5 m, waren die etwa 700 kg schweren Granitplatten zum Teil geborsten und zum Teil einfach nur verschoben worden. Aus der Kabeltrasse drang dichter Rauch. Der ausgebrochene Kabelbrand konnte durch die Feuerwehr mit Staub gelöscht werden. Während der Bergungsarbeiten und ersten Untersuchungshandlungen brachen immer wieder kleinere Kabelbrände aus, so dass sämtliche Kabel stromlos gemacht werden mussten. Zur Sicherung des Unfallplatzes wurden von der städtischen Gasversorgung, der Feuerwehr und dem Wissenschaftlichen Dienst Explosimeter der verschiedensten Fabrikate sowie die substanzspezifischen Dräger-Gasspürrohrchen eingesetzt. Innert kurzer Zeit war in den umliegenden Schächten nur noch eine weit unter der unteren Explosionsgrenze liegende Konzentration von zündfähigen Gasen feststellbar. Auch

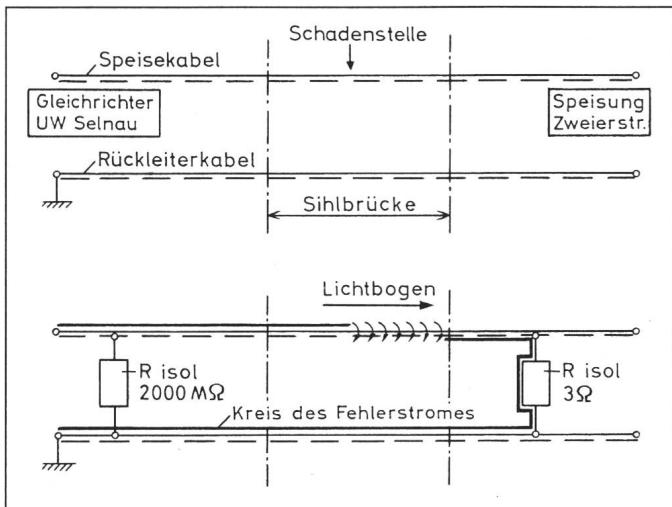
Bei den mit Gleichspannung betriebenen Kabeln der Verkehrsbetriebe ist der Bleimantel aus verschiedenen Gründen absichtlich nicht fest geerdet, sondern auf freiem Potential belassen. Aus Kontrollmessungen nach dem Unglück geht jedoch hervor, dass der fragliche Kabelmantel-Restabschnitt ausserhalb der Brücke auf der Seite Zweierstrasse gegenüber der geerdeten Fahrdräht-Rückleitung lediglich einen Isolationswiderstand von 3Ω aufwies. Es kann daraus geschlossen werden, dass bei einem Leiterwiderstand von ungefähr $0,03 \Omega$ auf der Seite des speisenden Unterwerkes Selna bis zur Fehlerstelle und bei einer Lichtbogenbrennspannung von einigen 10 V ein Fehlererdenschlussstrom von etwa 150 bis 200 A geflossen sein dürfte.

In Figur 3 ist die entsprechende Situation dargestellt. Daraus kann auch erklärt werden, dass der Lichtbogen von der Fehlerstelle aus, selbst bei weggeschmolzenem Bleimantel, zum Brückenzentrale Richtung Zweierstrasse gewandert ist.

Fig. 3
Situation des
VBZ-Kabels
a im Sollzustand
b während des
Kabelbrandes
