Artikel: Explosionsunglück vom 10. Juni 1983 auf der Sihlbrücke in Zürich

## Explosionsunglück vom 10. Juni 1983 auf der Sihlbrücke in Zürich

M. Hubmann, W. Hofmann, E. Buchmann

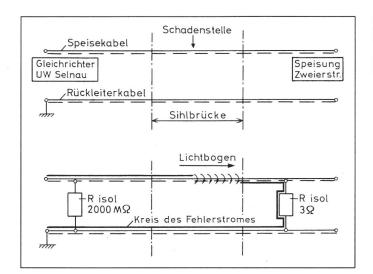
Fig. 3 Situation des VBZ-Kabels

Bei den mit Gleichspannung betriebenen Kabeln der Verkehrsbetriebe ist der Bleimantel aus verschiedenen Gründen absichtlich nicht fest geerdet, sondern auf freiem Potential belassen. Aus Kontrollmessungen nach dem Unglück geht jedoch hervor, dass der fragliche Kabelmantel-Restabschnitt ausserhalb der Brücke auf der Seite Zweierstrasse gegenüber der geerdeten Fahrdraht-Rückleitung lediglich einen Isolationswiderstand von 3  $\Omega$  aufwies. Es kann daraus geschlossen werden, dass bei einem Leiterwiderstand von ungefähr 0,03 Ω auf der Seite des speisenden Unterwerkes Selnau bis zur Fehlerstelle und bei einer Lichtbogenbrennspannung von einigen 10 V ein Fehlererdschlussstrom von etwa 150 bis 200 A geflossen sein dürfte.

In Figur 3 ist die entsprechende Situation dargestellt. Daraus kann auch erklärt werden, dass der Lichtbogen von der Fehlerstelle aus, selbst bei weggeschmolzenem Bleimantel, zum Brückenende Richtung Zweierstrasse gewandert ist.

- a im Sollzustand b während des
- während des Kabelbrandes
