Technische und betriebliche Gesichtspunkte des Unfalls Tschernobyl

H. Zünd und H. Fuchs

Mitte August übergab die Sowjetunion der internationalen Atomenergie-Organisation IAEA einen umfangreichen Bericht zum Unfallgeschehen, der anlässlich eines internationalen Seminars der IAEA vom 25. bis zum 29. August in Wien von Fachleuten erörtert wurde. Der nachstehende Kurzbericht fasst die Ereignisse und Erkenntnisse über den Unfall zusammen und erläutert, weshalb Tschernobyl nicht überall ist.

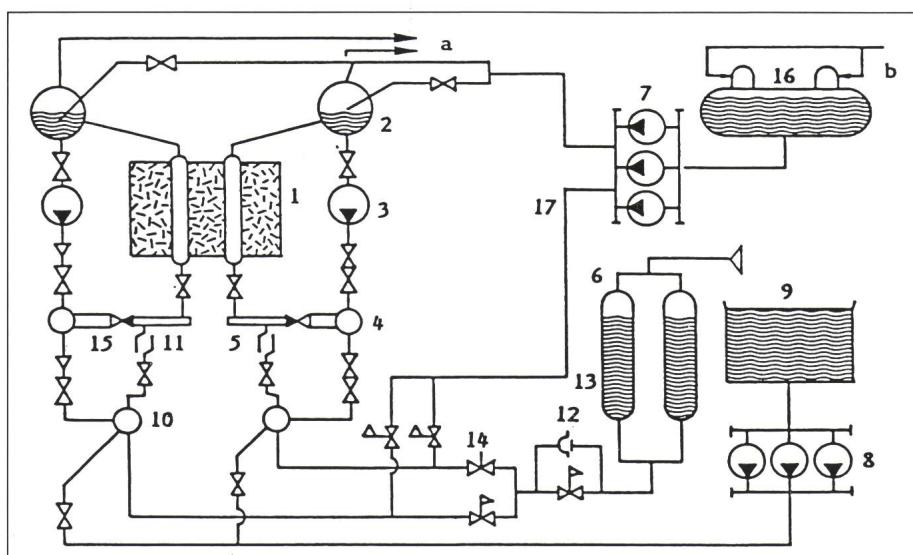
Fig. 1 Notkühlungssystem RBMK-Reaktor

Das Reaktorkühlwasser wird in 2 parallelen Systemen mittels je 3 Hauptkühlmittelpumpen (+ je 1 Reservepumpe pro System) umgewälzt und über komplexe Verteilsysteme auf die 1660 Kühlkanäle geleitet (vgl. Fig. 1).

Das Kernnotkühlsystem ist über die 44 Gruppenverteilrohre auf das Hauptkühlungssystem aufgeschaltet. Das Notkühlwasser wird kurzfristig einerseits von Druckspeichern und anderseits von den (auslaufenden) Speisewasserpumpen geliefert und längerfristig über notstrombetriebene Notkühlpumpen eingespeist. Das am 26. April durchgeführte Experiment diente zur Überprüfung einer speziellen Generatorerregung, die in einem Notkühlfall die Energie der noch drehenden Turbine in Strom für die genannten Speisewasserpumpen umwandeln sollte – jedenfalls bis zum Start der (langsam) Notstromdiesel.
