Beschädigung von Stahldrahtseilen durch Lichtbogeneinwirkung

B. Stender

Im Rahmen der Revision der Verordnung über Parallelführungen und Kreuzungen elektrischer Leitungen mit Eisenbahnen stellte sich die Aufgabe, die Schwere eines Schadens an einem Stahldrahtseil (Luftseilbahn), hervorgerufen durch einen Lichtbogen einer kreuzenden Hochspannungsfreileitung, zu ermitteln. Es wird über die Laborversuche zur Schaden eingrenzung berichtet.

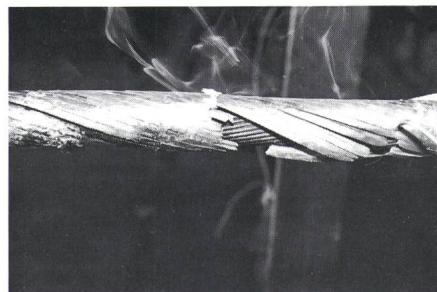
Figur 3 Lichtbogeneinwirkung auf verschlossenes Seil

Die Figuren 3, 4 und 5 zeigen drei Aufnahmen von verschiedenen starken Beschädigungen in Abhängigkeit des Kurzschlussstromes. Die von der Lichtbogeneinwirkung stammenden Schäden sind am Stahldrahtseil gut sichtbar. Es sind Lunker- bzw. Rissbildungen, Verschweissungen, Aufschmelzungen und Drahtbrüche.

25jähriges Tragseil der Seilbahn Mörel-Greicher-alp in fettig verschmutztem Originalzustand

Durchmesser	29 mm
Bruchlast	900 kN
Seilaufbau	1 + 6 + 12 + 18 + 24 + 22 Z
Nennfestigkeit	
- Runddrähte	$1,8 \text{ kN/mm}^2$
- Z-Drähte	$1,4 \text{ kN/mm}^2$
Metallquerschnitt	546 mm^2
Unter Zugbeanspruchung von	300 kN
Lichtbogenstrom	19 kA während etwa 1 s
Ergebnis	Schwerer Schaden, aber noch kein Seilbruch. Die Formdrahtlage ist teilweise weggebrannt. Dieses Tragseil könnte durch die Rollen eines Laufwerkzes nicht mehr befahren werden. Schaden wird als unzulässig eingestuft (vgl. Tab. I).

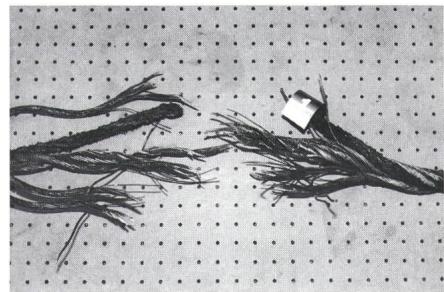
Figur 4 Lichtbogeneinwirkung auf Litzenseil

Abgelegtes Förderseil der Gondelbahn Chur-Brambrüesch, II. Sektion

Durchmesser	27,55 mm
Bruchlast	442 kN
Seilaufbau	6 × (1 + 8 + 8) + Hanfseile; Gleichschlag
Eff. Bruchspannung	
der Drähte	$1,5 \text{ kN/mm}^2$
Metallquerschnitt	292 mm^2
Unter Zugbeanspruchung von	100 kN
Lichtbogenstrom	12,3 kA während 0,96 s
Ergebnis	Seilbruch, alle 6 Litzen an der Kreuzungsstelle gebrochen

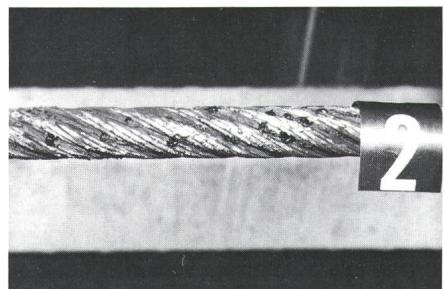
Figur 5 Lichtbogeneinwirkung auf Litzenseil

Gleiches Litzenseil wie in Figur 4 und unter der gleichen Zugbeanspruchung.

Lichtbogenstrom	4,19 kA während 0,95 s
Ergebnis	Leichter Schaden, mehrere Brandstellen, d.h. Krater mit Schweißperlen auf einer Länge von 94 cm, gleichmäßig verteilt. Bleibende Seilverlängerung 1 mm.
