Druckschachtbefahrung mittels Schlauchboot

J. Kern

Zur Kontrolle der Druckschächte der Kraftwerkgruppe Sellrain-Silz setzte die TIWAG (Tiroler Wasserkraftwerke AG) erstmals ein Schlauchboot ein, von dem aus mit dem Absenken des Wasserspiegels die notwenigen Kontrollen vorgenommen wurden. Das Verfahren zeichnet sich durch geringeren Aufwand aus und hat sich bei zwei Befahrungen gut bewährt.

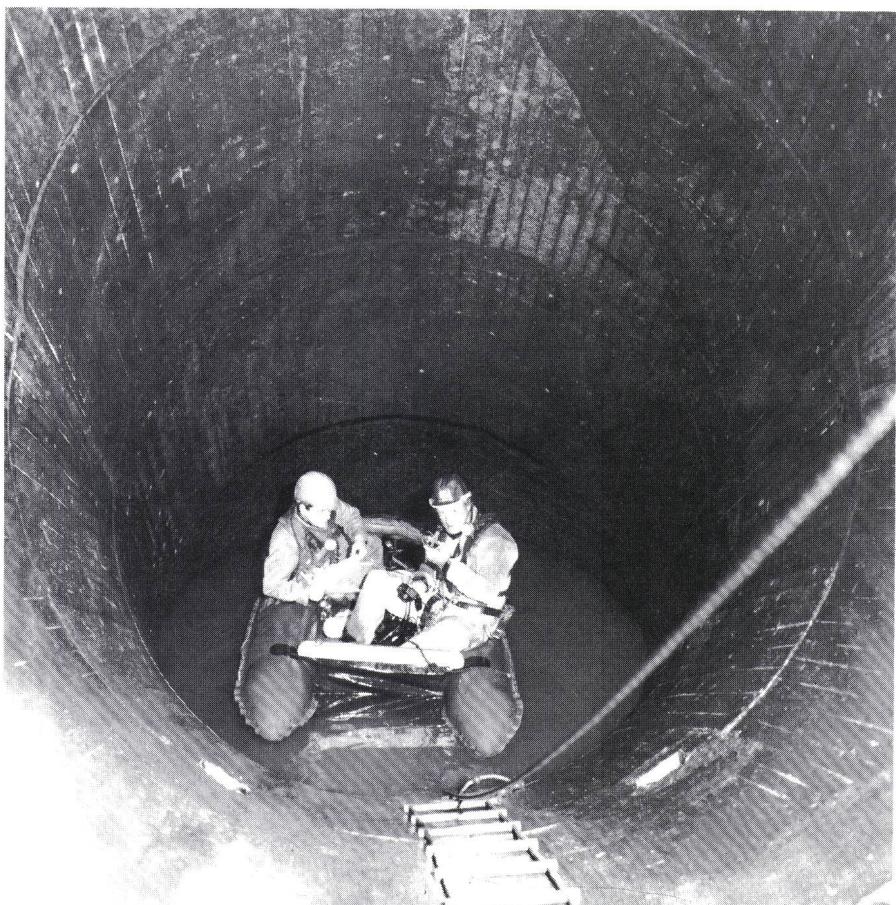
Figur 1 Das Schlauchboot ist zum Absenken bereit

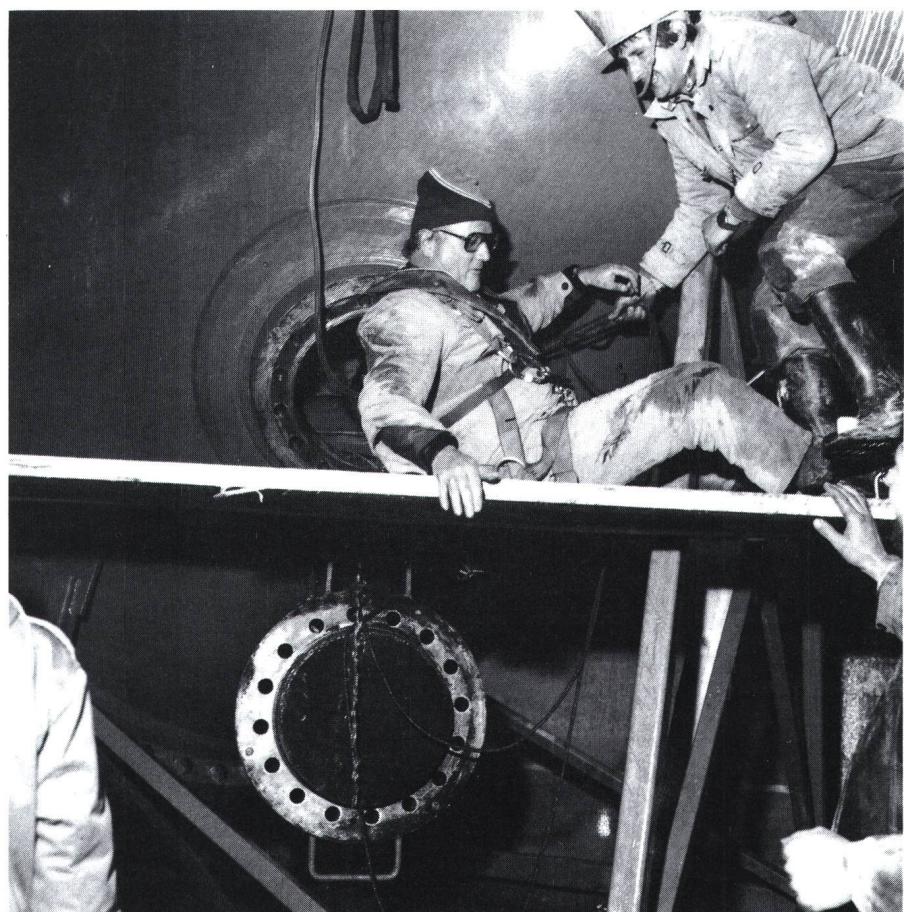
Figur 2 Ausstieg aus dem Mannloch nach erfolgter Befahrung des Druckschachtes

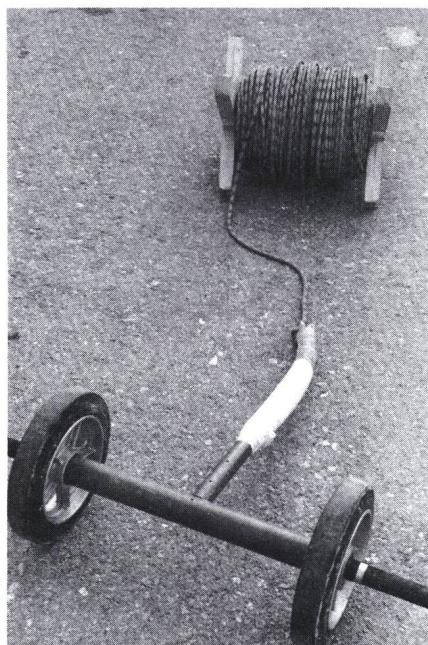
Figur 3 Sicherungsseil mit Absenkvorrichtung

Das Sicherungsseil wurde noch im gefüllten Zustand des Schachtes mit einer Abfahrvorrichtung in den Schacht abgelassen. Dabei gab es Probleme, da mit dem vorgesehenen Gewicht das Absenken nicht auf die ganze Länge möglich war. Das Gewicht der Vorrichtung war mit 30 kg zu gering bemessen. Das Seil konnte nur auf etwa 3/4 der Gesamtstrecke abgesenkt werden.
