# Kurzschlussverhalten von Kabel-Rohrblöcken

Alfred Meier und Luigi Ritter

**Wichtig für die Verlegung von Hochspannungskabeln in Kabelrohranlagen ist die Beständigkeit des Rohrblockes gegenüber leistungsstarken Kurzschlüssen. In Versuchen wurde für zwei verbreitete Rohrblocktypen der Nachweis erbracht, dass die heute verwendeten Polyäthylen-Rohrqualitäten den im Netz möglichen Kurzschlussbeanspruchungen thermisch und mechanisch standhalten. Moderne Kabel können somit nach einem Kurzschluss problemlos ersetzt werden.**

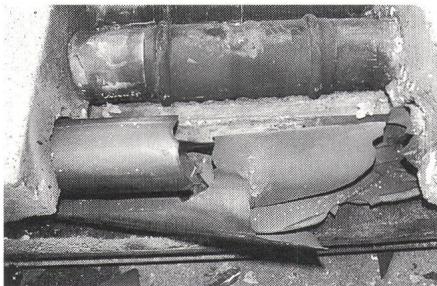
**Bild 4** Rohrblock mit PVC-Rohren

Die abgesplittenen Rohrscherben sind leicht zu erkennen

Die früher verbreiteten PVC-Rohre erwiesen sich im Versuch als unbefriedigend. An der Fehlerstelle zerbarsten Rohr und Block. Das durchgehende Rohr war vollständig beschädigt (Bild 4). Bei einem gleichen Kurzschlussfall im Netz sind in der Umgebung des normalerweise eingegrabenen Blockes keine Schäden zu befürchten. Die notwendige Reparatur müsste hingegen zu erheblichen Bauarbeiten führen.

Dieses negative Verhalten gibt einen Hinweis auf die mechanische Wirkung des Kurzschlusses. Das im Lichtbogen sich zersetzende Polymer (von Kabelisolation und Kabelaussenmantel) bewirkt einen sehr raschen Gasdruckanstieg, der sich kugelförmig ausbreitet und die Rohrwand erreicht. Das sprödharte PVC-Rohr zersplittert unter dem Druck, bevor sich dieser in

Längsrichtung abbaut. Lose Rohrteile können sich im Hohlraum verkeilen und so das Auswechseln beschädigter Kabel erschweren oder gar verunmöglich (siehe Bild 4). Die im Versuch nicht realisierte Längsdichtung am Rohrende übt keinen erheblichen Einfluss auf die Ergebnisse aus. In der Betriebsanordnung ist das Rohr ohnehin nur am Muffenschacht abgedichtet, die Druckentlastung in Längsrichtung ist hingegen auf der übrigen Strecke gewährleistet.

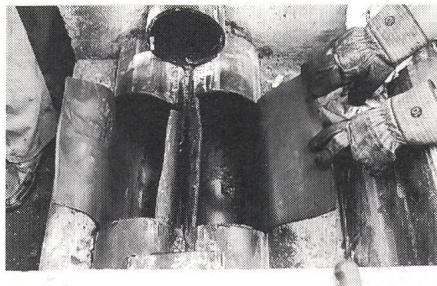
**Bild 5** Rohrblock mit HDPE-Rohren

Das schwarze HDPE-Rohr wurde bei 10 kA, 1,0 s knapp durchgebrannt, das anliegende Nachbarrohr blieb unbeschädigt

Im Gegensatz zu den PVC-Rohren verhielten sich die heute verwendeten PE-Rohre unter den vorgegebenen Versuchsbedingungen gut bis einwandfrei (Bilder 5 und 6). Die Schäden beschränkten sich auf einen örtlichen Oberflächenabbrand von 100–200 cm<sup>2</sup> oder einen Durchbrand von einigen cm<sup>2</sup>. Verwerfungen oder Ablösungen der Rohrwand waren nicht zu beobachten. Der Beton wurde nicht beschädigt.

Das Dreischicht-Rohr und das weiss eingefärbte HDPE-Rohr verhielten sich bei 25 kA, 0,2 s sehr gut, mit geringem, gleichmässigem Abbrand und kleinflächiger Perforation. Das schwarze PE-Rohr genügt gleichen Beanspruchungen, wenn auch mit etwas grösserem Abbrand.

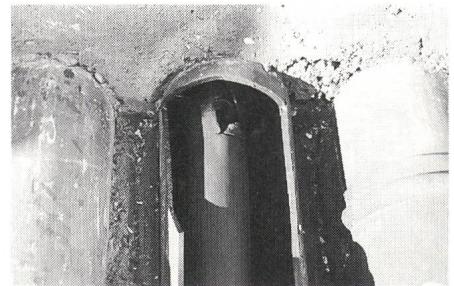
**Bild 6** Rohrblock mit PE-Rohren

PE-Rohre verhalten sich im Kurzschlussfall einwandfrei

Die ungefähr 6 mm starken PE-Rohre widerstehen, im Gegensatz zum PVC-Rohr, den auftretenden Druckspitzen und bleiben trotz eventueller Sengschäden normal benutzbar. Somit können Kabel nach einem Kurzschluss in solchen Rohrblöcken problemlos ersetzt werden.

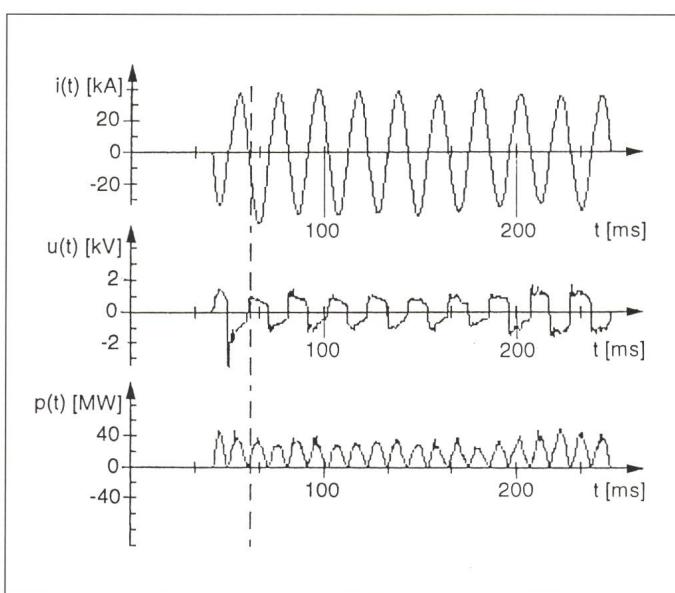
**Bild 3**  
Beispiel eines Kurzschlussversuchs  
Das Bild zeigt den zeitlichen Verlauf des Stroms  $i(t)$ , der Lichtbogenspannung  $u(t)$  und der Leistung  $p(t) = i(t) \cdot u(t)$

Die grossen, während der Kurzschlussdauer gebildeten Gas- und Russmengen bewirkten eine sehr starke Längsströmung im Rohr, welche vereinzelt zu Überschlägen an der Stromzuleitung führten. Bei nur schwach leitendem Zündkanal (herausgefallene Metallspäne) zeigten die Spannungsspitzen während den ersten Halbwellen erkennbare Löscheversuche (Bild 3).
