Band: 85 (1994)

Artikel: Informationen aus dem Kernbereich von Leistungsreaktoren

Informationen aus dem Kernbereich von Leistungsreaktoren

Gerhard Bart

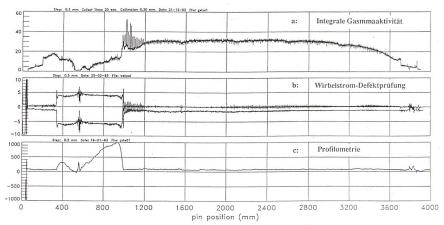
Bild 10 Zerstörungsfreie Messresultate an defekten Liner-Brennstäben

- a) Gammaaktivitätsverteilung
- b) Wirbelstrom-Defektprüfung
- c) Durchmessermessung; in Abhängigkeit der Brennstablänge
- (Die Y-Achse der Profile zeigt im Rissbereich ein relatives Mass der Abweichung)

stellt in Bild 10. Beide Messmethoden zeigen deutlich die Längsrissposition zwischen etwa 350 und 1000 mm. Das Gammaaktivitätsprofil erlaubt einen Brennstoffverlust von etwa 300 g abzuschätzen [7]. Bei genauerem Hinsehen auf das Gammaaktivitäts-Verteilungsbild (Bild 10a) erkennt der Spezialist, dass der Brennstoff oberhalb des Riss-Endes vermutlich durch Oxidation heisser gelaufen ist, was zur Wanderung des flüchtigen Spaltproduktes Cäsium an die kühleren Pelletstossstellen führte (die Gammaaktivitätsmaxima zwischen Stabposition 970 und 1200 mm liegen genau an Pelletstossstellenpositionen. Weiter oben im Brennstab (oberhalb 1250 mm) verläuft die Aktivitätsverteilung wie bei einem intakten Brennstab erwartet, das heisst mit Aktivitätsminima an Pelletstossstellen und im Bereich der Brennstab-Abstandshalter. Die Brennstab-Durchmessermessung (Bild 10c) zeigt zusammen mit anderen zerstörungsfreien Messmethoden keine Hinweise auf einen möglichen Primärfehler im Stab oberhalb des grossen Längsrisses. Es musste deshalb davon ausgegangen werden, dass der Primärschaden, der sich dann zum langen Sekundärschaden entwickelte, im gleichen schadhaften Teilstück lag. Bild 11 zeigt im metallographischen Querschliff-Übersichtsbild die Rissposition und das Ausmass des Brennstoffverlustes. In einer metallographischen Detailarbeit wurden nun der Verlauf der Rissspitzen (Bild 12), die Hüllrohrwand-Oxidation (Bild 13) und -Hydrierung sehr sorgfältig im Sinne einer Spurensicherung untersucht. Dabei können natürlich die gezeigten Bilder nur als Beispiele dienen. Sie zeigen aber als wichtige Hinweise in dem Indizienprozess deutlich, dass der Liner erst nach dem Entstehen des langen Risses massiv oxidiert wurde. Nur so ist verständlich, dass die Lineroxidation auf der Rissstirnseite in gleiche Tiefe erfolgte wie auf der Hüllrohrwand-Innenfläche (Bild 13). Das Bild beweist aber auch, dass der Liner im Vergleich zur Basislegierung Zircaloy etwa zehnmal schneller oxidiert. Die Bilder 11–13 zeigen eindrücklich die Anordnung von Hydridausscheidungen, die mechanischen Spannungsgradienten folgen. Sie demonstrieren aber auch, dass die Hydrierung nicht so weit fortgeschritten ist, wie durch hypothetische, massive Liner-Oxidation vor dem Aufreissen des Längsrisses hätte erfolgen müssen. Kurz: die Liner-Oxidation hat mitgeholfen, den Längsriss breiter zu öffnen, sie war aber kaum Ursache des Längsrisses selbst. Letztere ist vermutlich in Materialinhomogenitäten zu suchen.

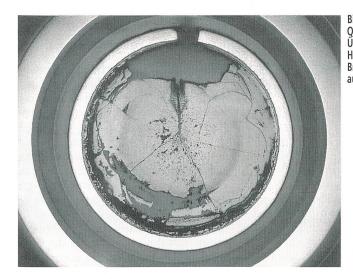
Bild 11 Brennstab-Querschnitt in der Übersicht. Unter dem Hüllrohr-Längsriss ist Brennstoff teilweise ausgewaschen

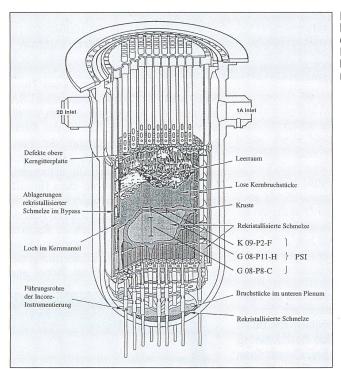
Am 28. März 1979 kam es am Three Mile Island 2 Druckwasserreaktor/USA aufgrund von Kühlwasserverlusten zu einem schweren Unfall. Nur ½ des Kernbrennstoffes blieb unversehrt, der Rest, 86 000 kg, wurde zerstört, oxidiert, geschmolzen oder mechanisch deformiert. Über mehrere Jahre wurde diese Havarie intensiv untersucht, um daraus Rückschlüsse über den Unfallhergang ableiten zu können. Das PSI beteiligte sich im Rahmen einer OECD-NEA-CSNI-Kollaboration an der Schadensabklärung und untersuchte die in Bild 14 gekennzeichneten Proben aus

Bild 14 TMI-Reaktorkernübersicht nach erfolgter Havarie 1979. Die am PSI untersuchten Proben sind eingezeich-
