| Artikel: | Aus der Praxis eines Netzbetreibers : Fehlschaltungen von Rundsteuerempfänger |

Aus der Praxis eines Netzbetreibers:

Fehlschaltungen von Rundsteuerempfänger

■ René Mathys, Rolf Schreiber und
Henrik Lowack

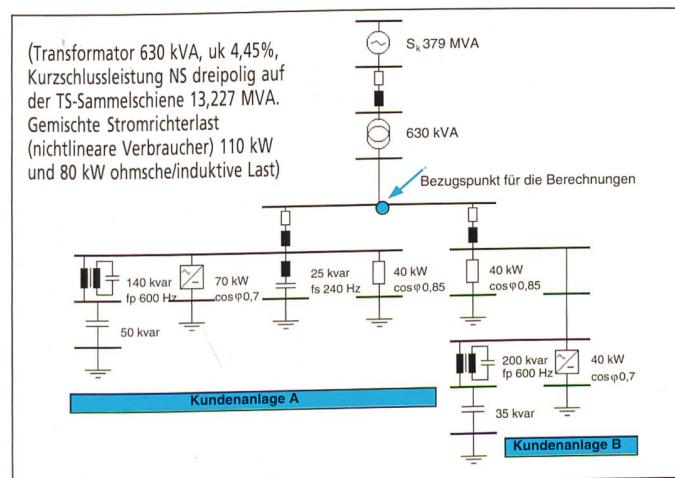
Bild 1 Ersatzschaltbild «schwach belastetes Netz».

Jede Kompensationsanlage war mit etwa 20–35% Kondensatorleistung dem Netz zugeschaltet. Einer der Betriebe (in Bild 1 «Kundenanlage B») hatte kürzlich eine Nutzungsänderung vorgenommen und den Maschinenpark stark verkleinert, dadurch haben sich auch die Impedanzverhältnisse am Verknüpfungspunkt verändert. Jedenfalls fabrizierte dieser Betrieb vorher schon einige Jahre, ohne dass sich irgendwelche Störeinflüsse im Netz bemerkbar ausgewirkt hätten. In jedem dieser Betriebe befanden sich netzbeeinflussende Verbraucher der Leistungselektronik für Drehstromantriebe- und Steuerungen, die gesamthaft über 20% der Anschlussleistung von total 500 kVA betragen haben. Dementsprechend können Netzrückwirkungen wie Oberschwingungen und Spannungsänderungen und damit eine Verzerrung der Netzspannung auftreten. In Bild 1 ist das Ersatzschaltbild der Kundenanlagen mit dem MS/NS-Netz dargestellt. Der Verknüpfungspunkt ist im Niederspannungsnetz.

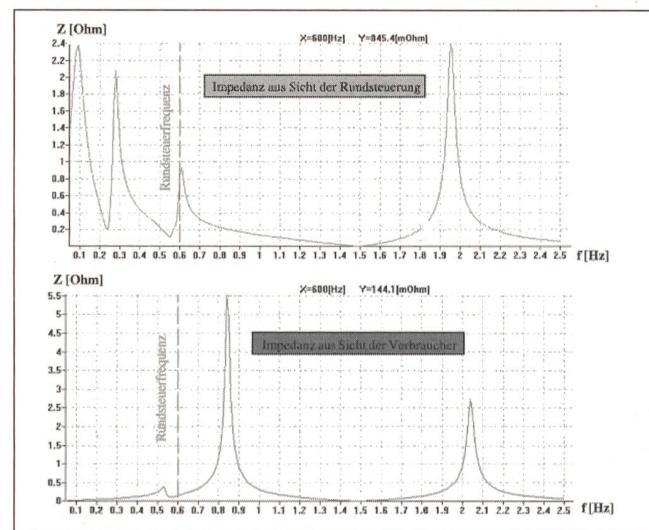
Bild 2a Impedanzverlauf am Bezugspunkt (schwach belastetes Netz).

Wie aus Bild 2a hervorgeht, ergeben sich im Impedanzverlauf mehrere Serie- und Parallelresonanzstellen. Diese Resonanzen entstehen durch die Sperrkreise sowie dem Zusammenwirken der Netzininduktivitäten mit den Kompensationskondensatoren. Die Resonanzfrequenzen sind abhängig von der Grösse der jeweils zugeschalteten Kompensationskondensatoren. Für das «schwach belastete Netz» (Bild 1) ergibt sich in Bild 2a (Impedanz aus Sicht der Verbraucher) eine markante Parallelresonanz im Bereich der 17. Oberschwingung. In Bild 2b ist ersichtlich, dass die

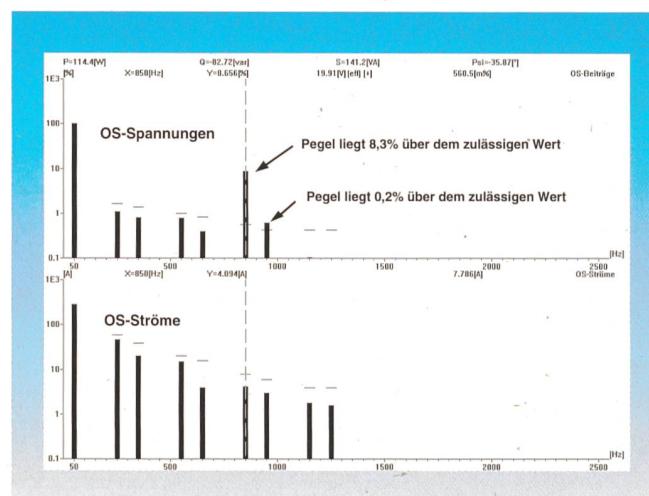
Bild 2b Oberschwingungsemissionen am Bezugspunkt.

beiden Kundenanlagen einen relativ kleinen Oberschwingungsstrom (bei der 17. Harmonischen) von etwa 7,8 A einspeisen. Über der Impedanz resultiert in der Folge eine sehr grosse Oberschwingungsspannung, die mit 8,3% Pegelwert weit über dem zulässigen Grenzwert liegt.

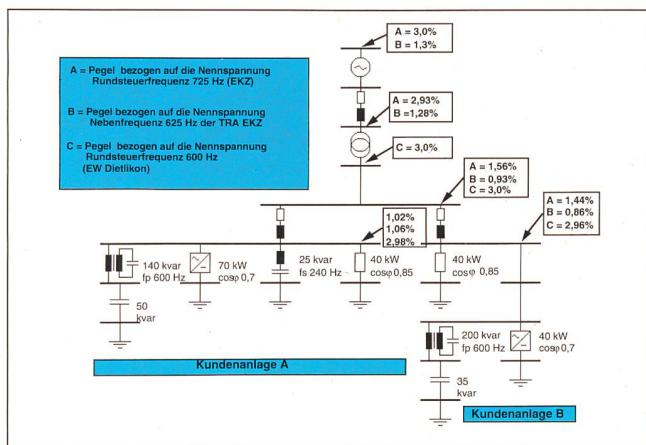
Die eigentliche Störung ist auf zwei Faktoren zurückzuführen und soll anhand Bild 3 erläutert werden. Tatsache

Bild 3 Rundsteuersignale.

ist, dass bei den statischen Rundsteuersendern zur Sollfrequenz auch Nebenbänder in einem Abstand von ± 100 Hz entstehen. Diese können einen Pegel von bis zu 45% bezogen auf den Rundsteuerpegel aufweisen. Bei einer Rundsteuerfrequenz der EKZ von 725 Hz ergeben sich somit Nebenfrequenzen von 625 Hz bzw. 825 Hz. Im vorliegenden Fall ist jedoch nur die Frequenz von 625 Hz relevant. Zum zweiten wurden die Sperrkreise in beiden Kundenanlagen auf 600 Hz ausgelegt. Damit ergibt sich auch für eine Frequenz von 625 Hz (aus Sicht der Rundsteuerung in Bild 2a) eine hohe Impedanz, das heisst die Signale auf dieser

Nebenfrequenz können aus dem Mittelspannungsnetz relativ ungehindert in das Niederspannungsnetz gelangen. Die eigentliche Rundsteuerfrequenz von 725 Hz wird jedoch schon erheblich abgeschwächt. In Bild 3 sind für einige Knoten die entsprechenden Pegel angegeben, wobei die Rundsteuerung der EKZ auf der Mittelspannungsseite mit 3% (die Nebenfrequenz mit 1,3%) und die Rundsteuerfrequenz vom EW Dietlikon auf der Niederspannungsseite mit einem Pegel von 3% eingespeist wird. Anzumerken ist noch, dass die einzelnen Pegel stark abhängig von der jeweiligen Netzbelaistung sind und demzufolge auch von den an-

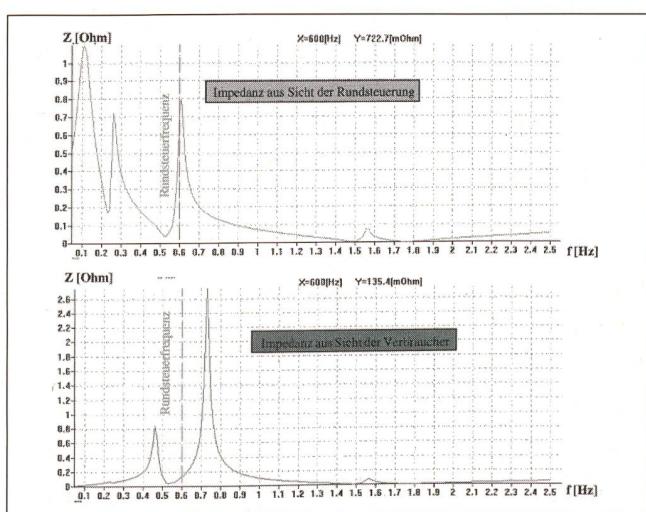
Als Vergleichszweck sind in Bild 4a der Impedanzverlauf und in Bild 4b die Oberschwingungsspannung aufgezeigt bei der ursprünglichen Belastung von 520 kVA. Dazu wurde gemäss Bild 1 in der Kundenanlage B die Leistung des ohmschen/induktiven Verbrauchers von 40 kW auf 350 kW erhöht und in der Folge die Kompensationsleistung von 35 kvar auf 120 kvar angepasst. Damit verschiebt sich naturgemäß die Parallelresonanzstelle von 850 Hz nach unten auf etwa 710 Hz, womit diese nicht mehr im Bereich einer ungeradzahligen Oberschwingung liegt. In der Folge treten bei den Oberschwingungsspannungen (Bild 4b) keine Überschreitungen der Emissionsgrenzwerte auf.

Bild 4a Impedanzverlauf am Bezugspunkt (stark belastetes Netz).

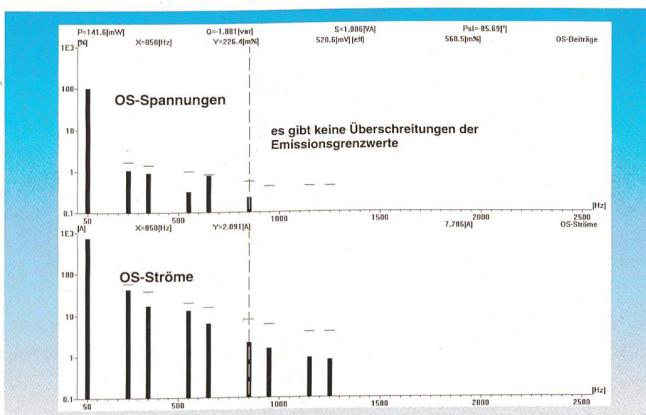
Bild 4b Oberschwingungsemisionen am Bezugspunkt.

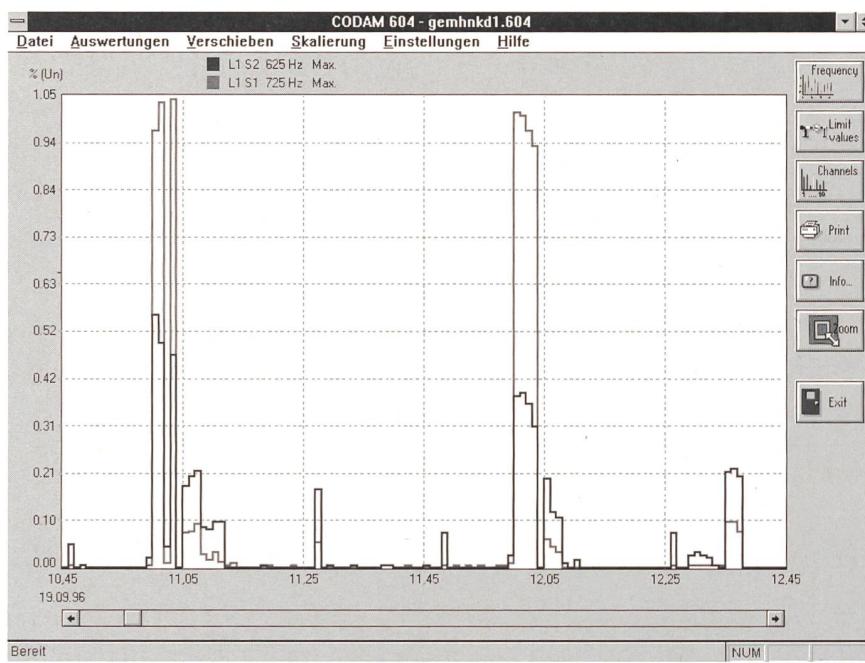
gegebenen Werten abweichen können. Entsprechende Messungen (625 Hz und 725 Hz) sind in Bild 5 ersichtlich.

Bild 5 Rundsteuerpegel EKZ (725 Hz) und Nebenfrequenz (625 Hz) im Netz des EW Dietlikon.

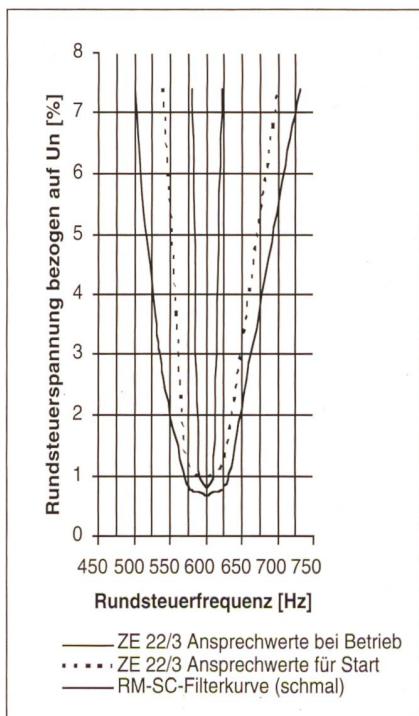
¹ Aus der Ansprechkurve (Bild 6) des 600-Hz-ZE-Rundsteuerempfängers geht hervor, dass bei einer Frequenz von 625 Hz (Nebenfrequenz) ein Pegel von $\geq 1,13\%$ und bei 725 Hz (EKZ-Rundsteuerfrequenz) $\geq 9,56\%$ nötig ist, um den ZE-Rundsteuerempfänger zu starten (bei 600 Hz: 0,95% $\pm 0,17\%$).

Bild 6 zeigt die Selektivität der ZE/RM-Empfänger. Daraus ist ersichtlich, dass bei einer Frequenz von 625 Hz bereits ein Pegel von 1,1% ausreicht, um den Empfänger zu starten bzw. ein Pegel von 0,87% genügt, um diesen zu einer Schaltung zu veranlassen.

Bild 6 Ansprechwerte für Rundsteuerempfänger.
