Verbois, une rénovation pas comme les autres

La rénovation-transformation après incendie

■ Eric de Lainsecq

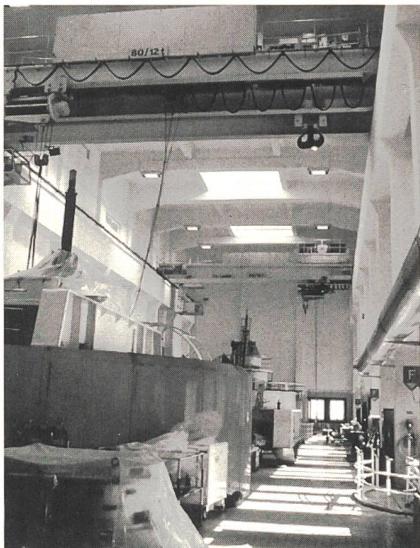
3 La première opération a consisté à remettre en état le double pont roulant, indispensable pour démonter les groupes en vue d'une décontamination en profondeur.

Après le passage d'une escouade d'ouvriers spécialisés dans le déblaiement/nettoyage après incendie, la première opération a donc consisté à remettre en état le double pont roulant, indispensable pour démonter les groupes en vue d'une décontamination en profondeur. Ainsi, les chariots mobiles des deux ponts roulants de 80 tonnes ont été préalablement transférés chez son constructeur à Berne pour contrôle et remise en état, opération qui à elle seule a réclamé trois mois de délais. Dès les groupes démontés, ceux-ci ont été traités en urgence par la maison RAG.

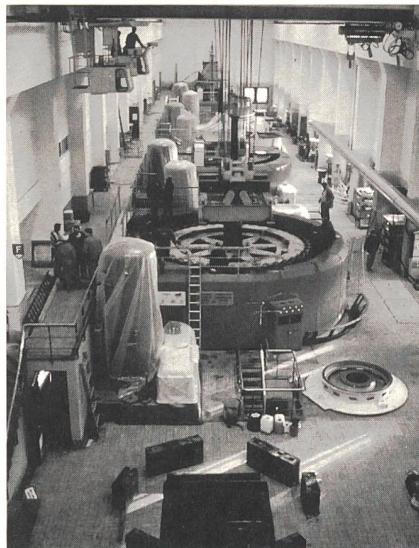
4 La salle des machines au cours du démontage de l'axe d'une turbine (groupe 1). Il s'agit de découpler complètement l'alternateur de la turbine en vue du démontage de chaque élément. L'axe avec son rotor pèse à lui seul quelque 144 tonnes. Le croisillon, l'axe et la jante rotor resteront sur place, où ils seront eux aussi minutieusement nettoyés, analysés et contrôlés. Les corps polaires seront envoyés à Birr, dans les ateliers d'ABB, afin d'y être complètement réhabilités. Il s'agira ensuite de démonter la turbine (c.-à-d. toute la partie immergée) après l'avoir batardée.

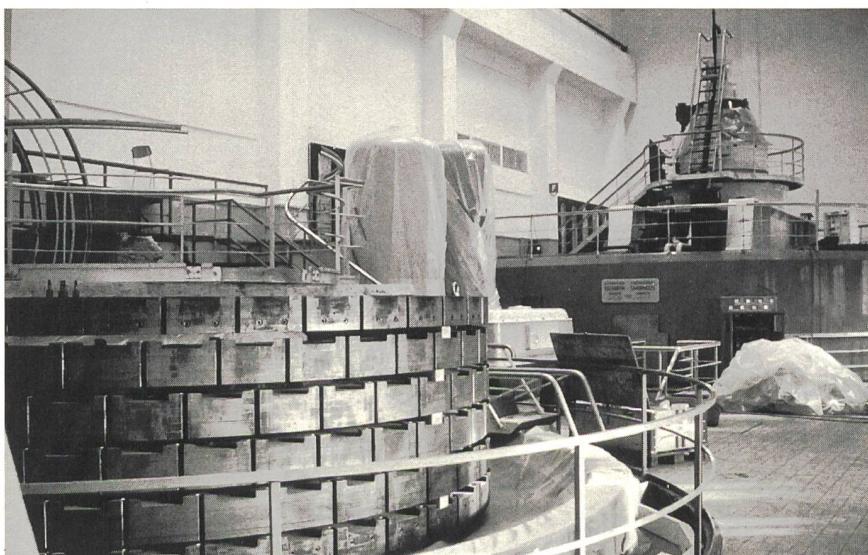
5 Le cercle de fondation du groupe 3 (dont l'alternateur a pris feu) prêt à recevoir un nouveau stator. Le montage d'un nouvel alternateur «sur mesure» nécessitera lui aussi plusieurs mois de travail.

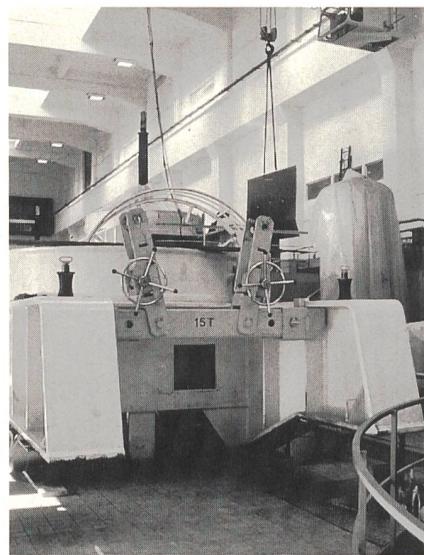
6 Le pont supérieur du groupe 3 en attente d'être reposé sur le stator; celui-ci supporte le pivot du rotor, la turbine et la poussée hydraulique, soit un poids total de 297 tonnes.

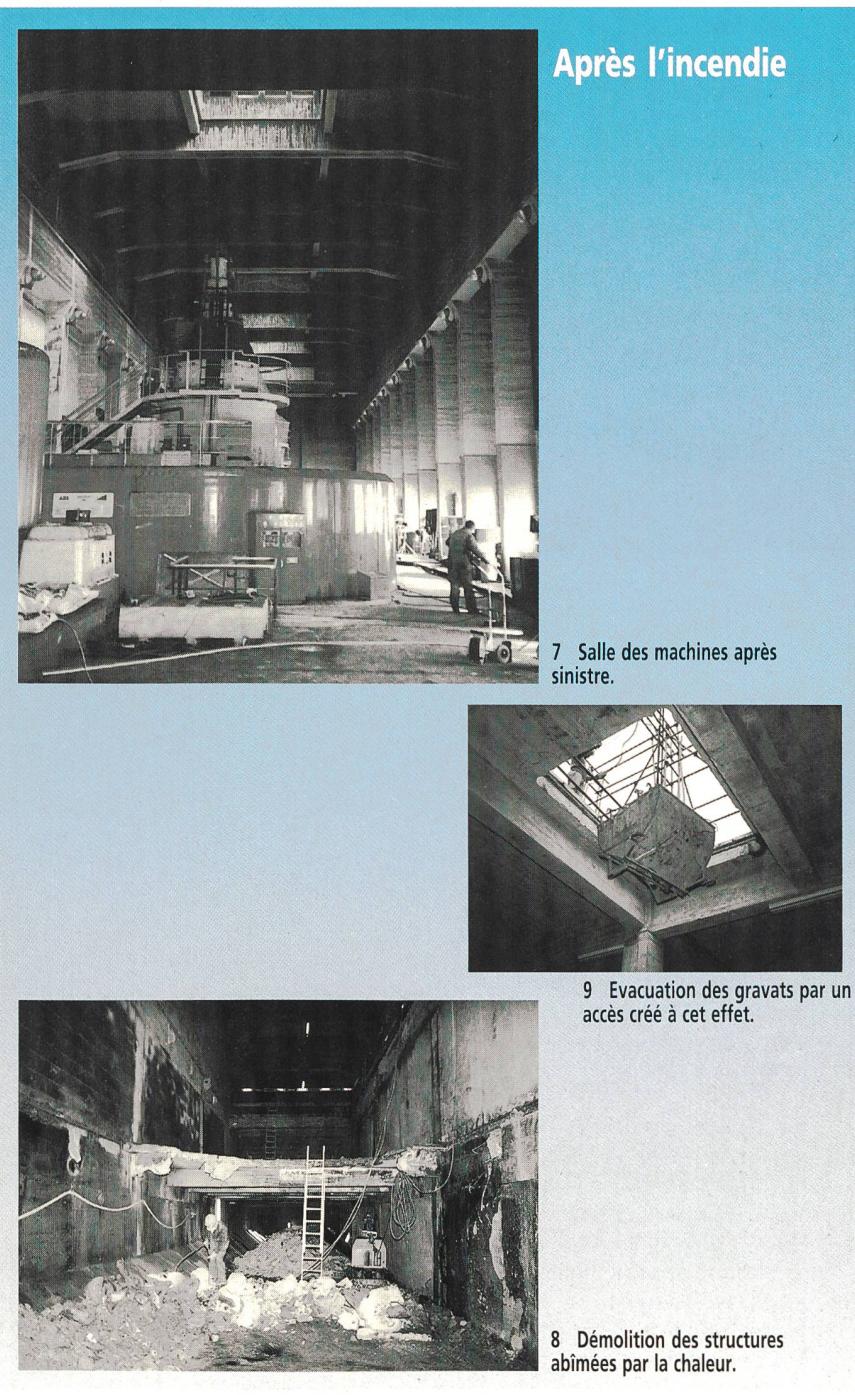
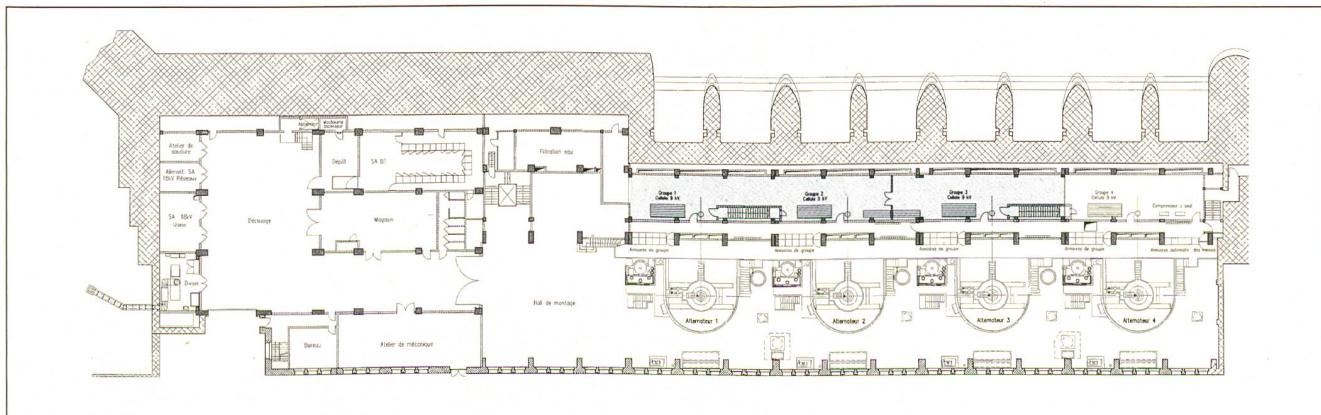
10 Vue en plan du rez-de-chaussée avec la zone de reconstruction (en bleu).

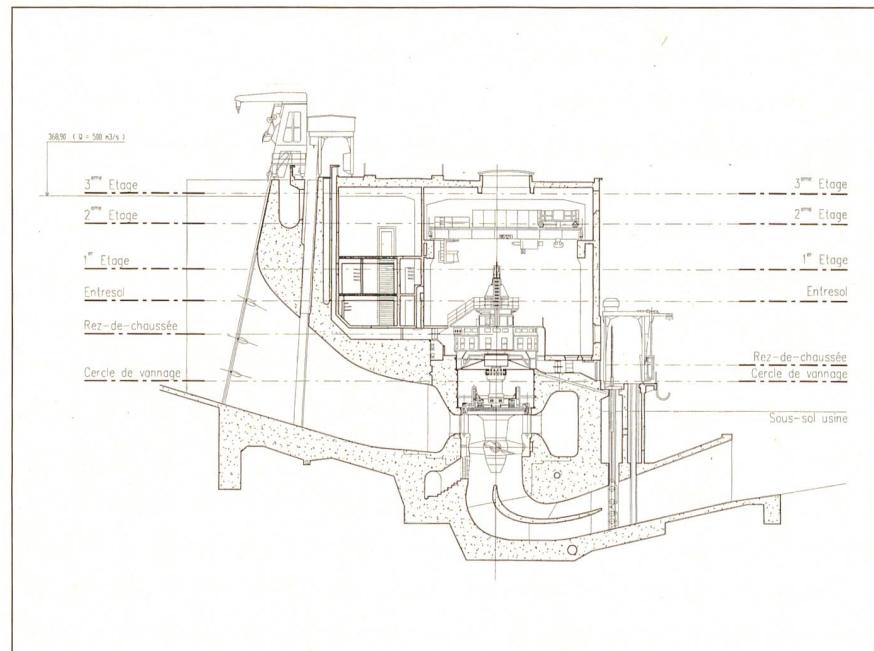
11 Coupe transversale de la Centrale de Verbois – Rénovation après sinistre.
