| <b>Artikel:</b> | Erneuerung der Innenbeschichtung der Druckrohrleitungen des Brennerkraftwerkes |

Bald 100 Jahre unter Druck stehen die Druckrohrleitungen des Brennerkraftwerkes der Tiroler Wasserkraftwerke AG. Diese Anlage mit 7,7 MW Leistung gehört zu den ältesten ihrer Art und wurde in den letzten Jahren weitgehend renoviert. Der Beitrag zeigt anhand der Erneuerung der Innenbeschichtung der Druckrohrleitungen im Jahre 1997, wie auch fast historische Anlagen wirtschaftlich weiterbetrieben werden können (Bild 1). Zum Einsatz kam ein Beschichtungssystem, das sich auch bei extrem niedrigen Oberflächentemperaturen aufbringen lässt und aushärtet.

# Erneuerung der Innenbeschichtung der Druckrohrleitungen des Brennerkraftwerkes

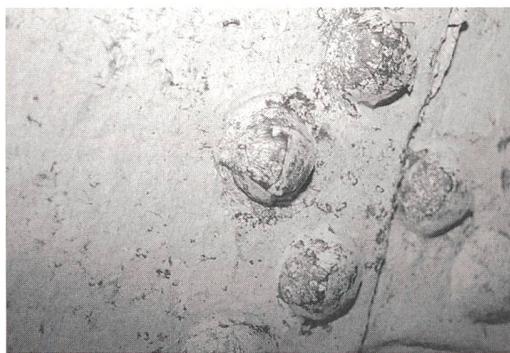
Bild 2 Nieten und die Blechstößen verursachen Wirbelungen.

Vor 25 Jahren wurde die Rohrleitung mit einer zweifachen Zinkgrundierung und einer etwa 200 µm dicken Deckbeschichtung aus Steinkohlenteerpech konserviert. 1984 war der Abrieb an den Nieten und insbesonders im Sohlbereich so weit fortgeschritten, dass ein Pflegeanstrich mit Inertol 1 dick aufgebracht werden musste. Durch die Tatsache, dass der Fluss, der das Kraftwerk speist, nur durch eine kleine Wehranlage aufgestaut ist, kommt stark mit Gletscherschliff und sonstigen Verunreinigungen belastendes Wasser direkt in die Einlaufbauwerke der Druckleitung (DRL). Durch die Konstruktionsart mit Nieten und die Blechstößen entstehen Wirbelungen, die zusammen mit der hohen Verunreinigung

des Wassers einen starken Abrieb an der Beschichtung verursachen (Bild 2).

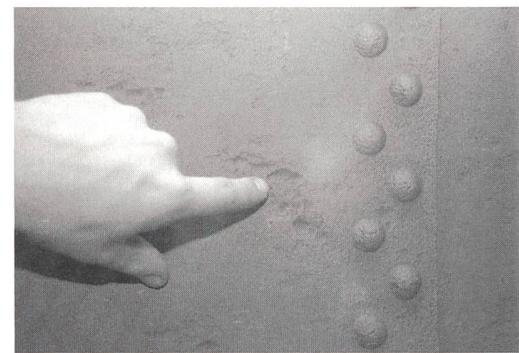
Bild 4 Schwere Korrosions-schäden.

Die Oberflächenvorbereitung erfolgte durch Strahlreinigen mit Korund bis zu einem Normreinheitsgrad Sa 2<sup>1/2</sup>. Die erzielte Rauhtiefe lag zwischen 50 und 70 µm. Durch die hohe Abriebbelastung und den Umstand, dass in früheren Zeiten (anderer Eigentümer) die Instandhaltung der Beschichtung wahrscheinlich sehr lange versäumt wurde, wies die Oberfläche relativ schwere Korrosionsschäden auf (Bild 4).

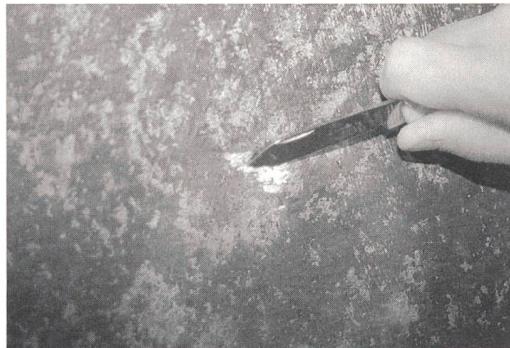
Bild 3 Die alte Beschichtung war mit einem Messer leicht entfernbbar.

An diesen Stellen wurde die Beschichtung auch zwischenzeitlich immer wieder ausgebessert. Dennoch konnte die alte Beschichtung mit einem Messer leicht entfernt werden. Die darunter befindliche Zinkgrundierung war komplett korrodiert und zeigte Haftungsmangel (Bild 3).

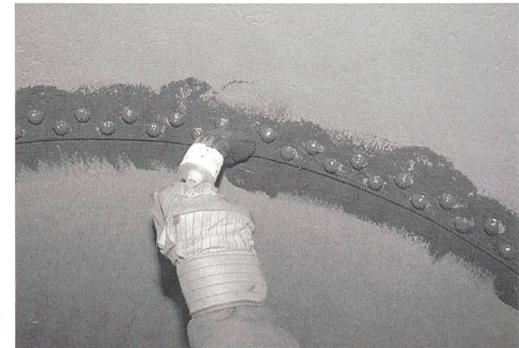
Bild 5 Effizientes Vorstreichen.

Aufgrund der Oberflächenbeschaffenheit und der Korrosionsschäden an Nieten und Blechstößen war es erforderlich, diese vorzustreichen. Für das Vorstreichen wurde ein anderer Farbton gewählt, um die spätere Inspektion und Verfolgung des Abriebes zu erleichtern. Sollte der Abrieb an diesen Stellen soweit fortgeschritten sein, dass die vorgestrichene Schicht durchkommt, müssten diese Stellen ausgebessert werden.

Das Vorstreichen erwies sich als sehr effizient, da in einer Schicht bis zu 600 µm an Nieten und Blechstößen erzielt werden konnten und darüber hinaus eine schnellere Applikation beim Spritzen dieser schwierigen Bereiche möglich war (Bild 5).

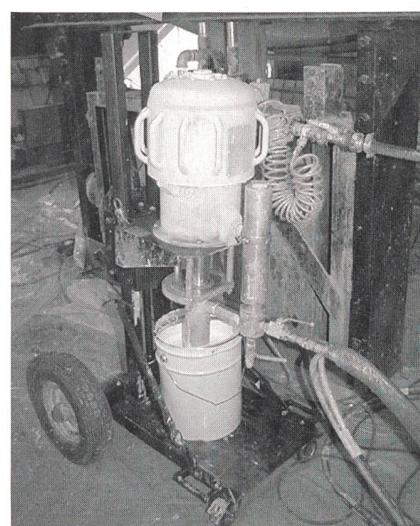
Bild 6 Hochdruck-Airless-Gerät.

Die Beschichtung wurde mit einem Hochdruck-Airless-Gerät aufgebracht (Bild 6). Aufgrund der beschränkten Zugangsmöglichkeiten und dadurch langen Abschnitte waren Schlauchlängen bis zu 120 m erforderlich. Aufgrund der Besonderheiten der Verarbeitung der Beschichtung ist der Hochdruckschlauch mittels Heizkabel, Thermostat und Isolierung ausgestattet.

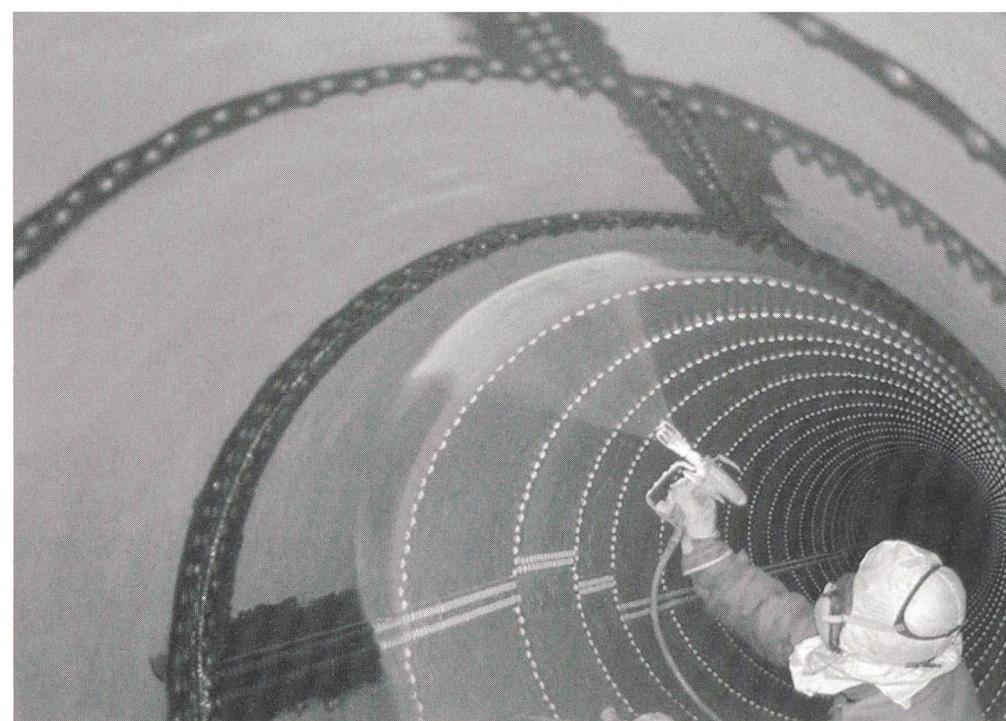
Bild 7 Spritzleistung bei 100 m<sup>2</sup> pro Stunde.

Die Spritzleistung lag bei 100 m<sup>2</sup> pro Stunde (Bild 7). So war es möglich, die 1800 m<sup>2</sup> jeder DRL in sehr kurzer Zeit vor weiterer Korrosion zu schützen.

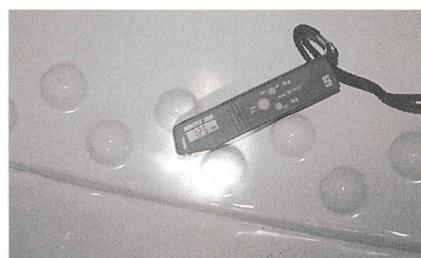
Bild 8 Messungen der Trockenschichtdicke mit elektromagnetischem Schichtmessgerät.

An Qualitätssicherungsmassnahmen wurde im Zuge der Endkontrolle über 4000 Messungen der Trockenschichtdicke mit elektromagnetischem Schichtstärkenmessgerät durchgeführt (Bild 8).

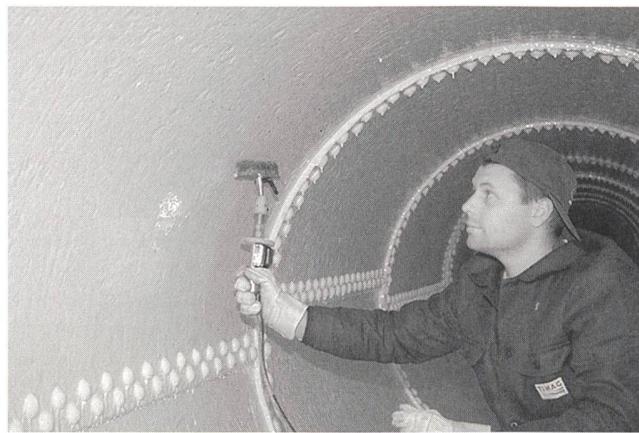
Eine weitere Kontrolle hat darin bestanden, die Oberfläche auf Porenfreiheit mit Hochspannungsdetektor zu überprüfen (Bilder 9 und 10).

Bild 9 Überprüfung der Porenfreiheit mit Hochspannungsdetektor.

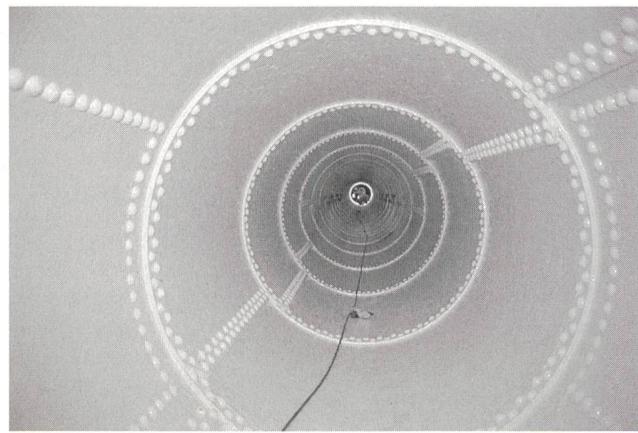
Bild 10 Fertig beschichtete Druckleitung.
