Kaum heisse Stellen

Um elektrische Anlagen zu überprüfen, ist die Infrarot-Thermographie ein bewährtes Verfahren. Hier sucht eine für Wärmestrahlung empfindliche Kamera nach Verbindungsstellen mit erhöhter Temperatur. Ziel der thermographischen Messungen ist, über die Oberflächentemperatur eventuelle Schwachstellen zu ermitteln. Diese Methode wurde bei der F. Hoffmann-La Roche AG in Basel eingesetzt, um die Qualität der von Siemens umgebauten Arealstromversorgung zu überprüfen. Im gesamten Leistungsteil waren die Verbindungen und Komponenten zu 99,9% in Ordnung.

In beidseitigem Interesse

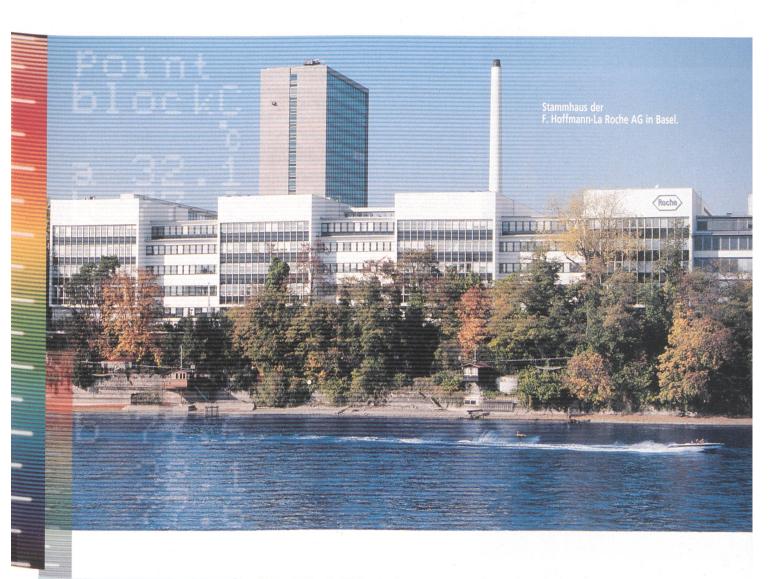
Bei der Arealstromversorgung für Roche in Basel waren im Primärteil nur drei erwärmte Stellen zu finden. Die leicht erwärmten Gebiete (oben) gehen auf angezogene Relaisspulen zurück.

Beispiel für eine fehlerhafte Kontaktstelle aus einer anderen Anlage. Nicht fest angezogene Schrauben sind an der erhöhten Temperatur zu erkennen (Mitte).

Bei einer nicht angezogenen Verbindung von Kupferschienen in einer Hauptverteilung (unten) erreicht der Messpunkt «B» Temperaturen von über 80°C. Nachbesserungen während der Inbetriebnahme sind stets kostengünstiger als Garantiefälle.
