Artikel: Allmähliche Reduktion des Energieertrags von Photovoltaikanlagen

durch permanente Verschmutzung und Degradation

Autor: Häberlin, Heinrich / Renken, Christian

Allmähliche Reduktion des Energieertrags von Photovoltaikanlagen durch permanente Verschmutzung und Degradation

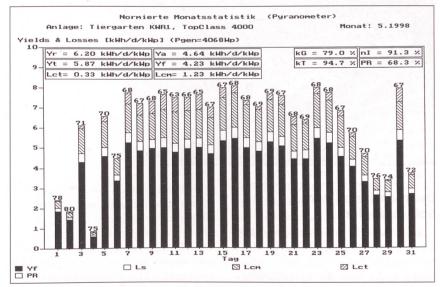
Bild 10 Normierte Monatsstatistik eines Teils der 60-kW_p -Testanlage vor der Reinigung des Solargenerators im Mai 1998. Die nicht temperaturbedingten Feldverluste L_{cm} sind durch die Verschmutzung ungewöhnlich hoch. Dadurch sind der Generator-Korrekturfaktor k_G und das Performance Ratio PR relativ niedrig (weitere Erläuterungen in [3]).

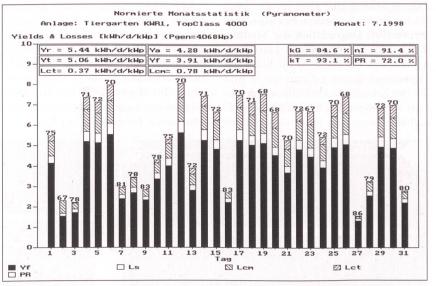
Bild 11 Normierte Monatsstatistik für Juli 1998 nach der Reinigung (s. Bild 10). Die nicht temperaturbedingten Feldverluste L_{cm} sind nun erheblich geringer. Dadurch ist der Generator-Korrekturfaktor k_{G} und das Performance Ratio PR der Anlage deutlich gestiegen, trotz tieferem Temperatur-Korrekturfaktor k_{T} im Vergleich zum Mai 1998.
