Allmähliche Reduktion des Energieertrags von Photovoltaikanlagen durch permanente Verschmutzung und Degradation

Über permanente Leistungsverluste und Alterungserscheinungen terrestrischer Solarmodule sind nur wenige Informationen vorhanden. Bisher wurde meist angenommen, dass in Mitteleuropa die natürliche Reinigung des Solargenerators durch Regen und Schnee ausreicht und dass keine zusätzliche Reinigung nötig ist. Während Leistungsverluste infolge permanenter Verschmutzungen durch periodische Reinigungen der Solargeneratoren rückgängig gemacht werden können, sind durch Delaminationen bedingte Leistungsverluste irreversibel und damit gravierender.

■ Heinrich Häberlin und Christian Renken

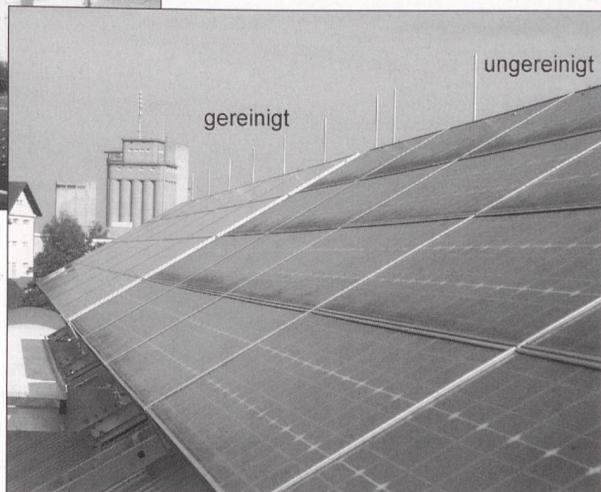
Bild 2 Ansicht eines Teils des Solargenerators der 60-kW_p-PV-Testanlage der HTA Burgdorf: Die Module auf der linken Seite sind frisch gereinigt. Bei den Modulen auf der rechten Seite ist die Verschmutzung am unteren Modulrand sichtbar, die sich in der Zeit von Juni 1993 bis Mai 1998 angesammelt hat.

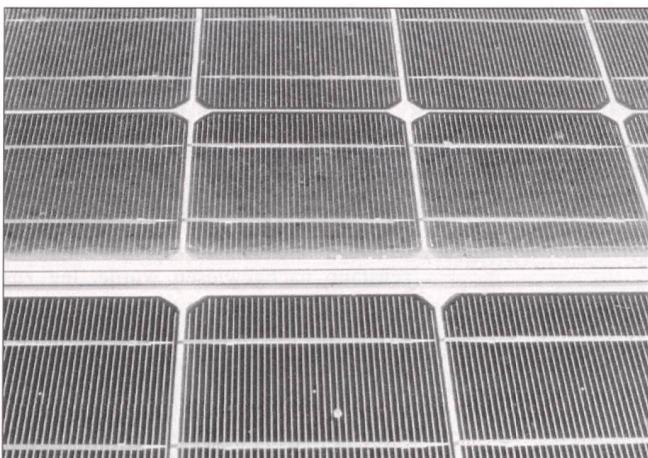
Bild 3 Verschmutzungsstreifen an der Unterkante eines gerahmten Moduls Siemens M55 (längere Seite in horizontaler Position gemäss Bild 2).

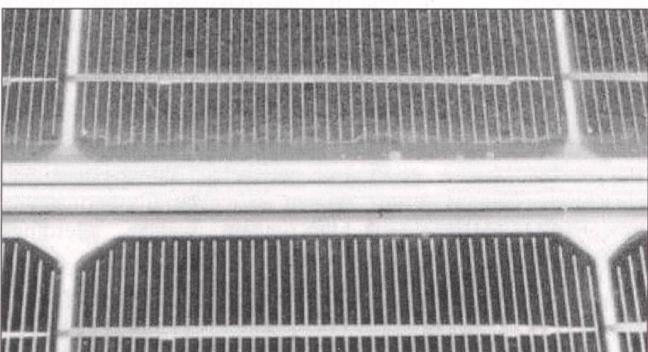
Bild 4 Detailansicht des relativ kompakten, etwa 1 cm breiten Verschmutzungsstreifens an der Modul-Unterkante (Detail von Bild 3).

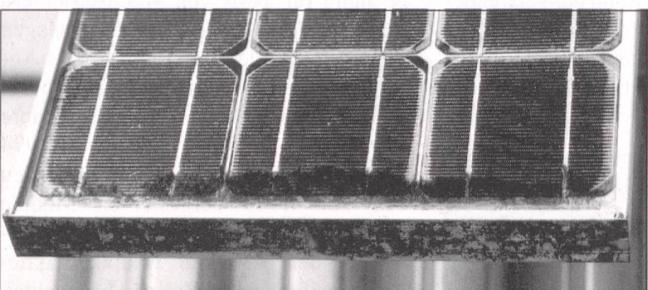
Bild 5 Auch bei steiler angestellten, hochkant montierten Modulen können derartige Verschmutzungsstreifen auftreten. Beim gezeigten Modul ist der Anstellwinkel 65°.

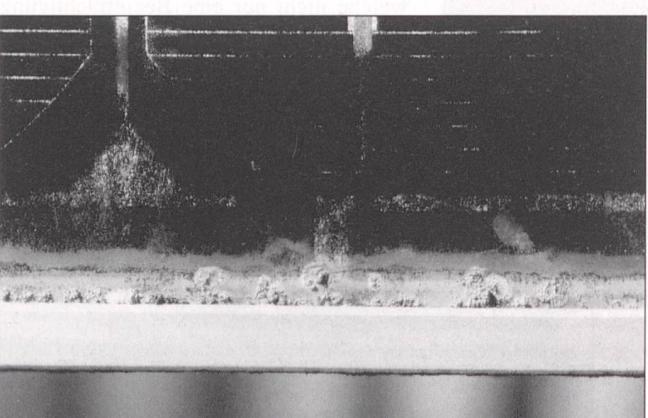
Bild 6 Detailansicht des Moduls von Bild 5 von einer Stelle, wo sich bereits Flechten entwickeln.

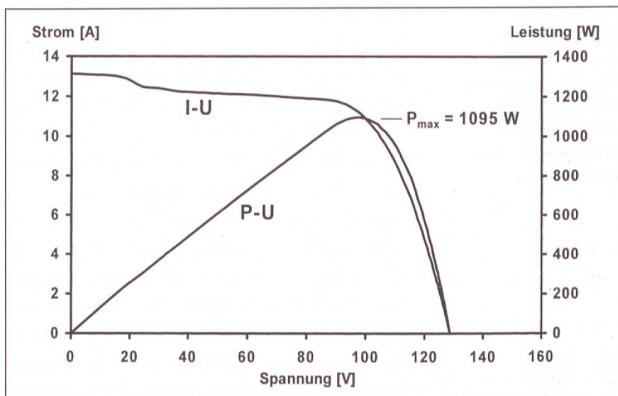
Bild 7 Auf STC umgerechnete U-I- und P-U-Kennlinien sowie MPP-Leistung eines ungereinigten Arrays der PV-Anlage der HTA Burgdorf (4 parallele Stränge von je 6 Modulen M55 in Serie) nach fünf Betriebsjahren (gemessen im Juni 1998). Der Wendepunkt auf der U-I-Kennlinie ist ein typisches Merkmal bei dieser Verschmutzung.

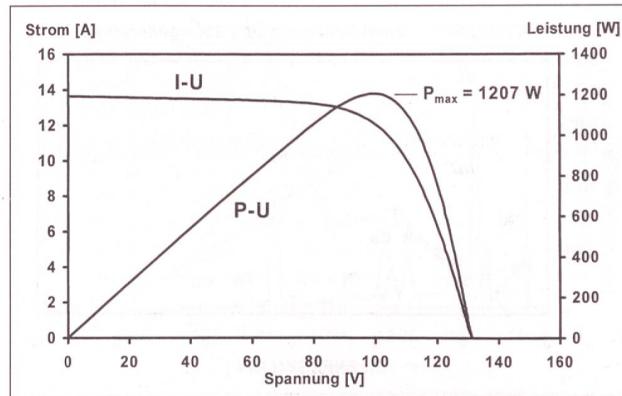
Bild 8 Auf STC umgerechnete U-I- und P-U-Kennlinien sowie MPP-Leistung des Arrays von Bild 7 nach der Reinigung.

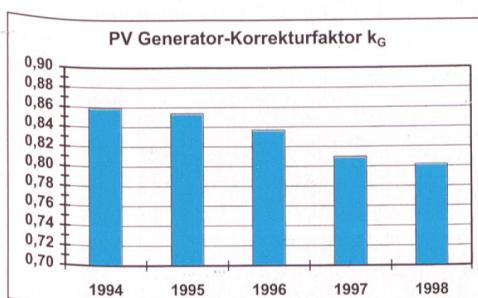
Bild 9 Verlauf der Generatorleistung in Funktion der Zeit: Generator-Korrekturfaktor k_G in den drei Sommermonaten der Jahre 1994 bis 1997 und im Mai 1998. k_G sinkt zunächst langsam, dann nach Entwicklung biologischer Aktivität rascher ab ($k_G = Y_s/Y_T$, siehe [3]).

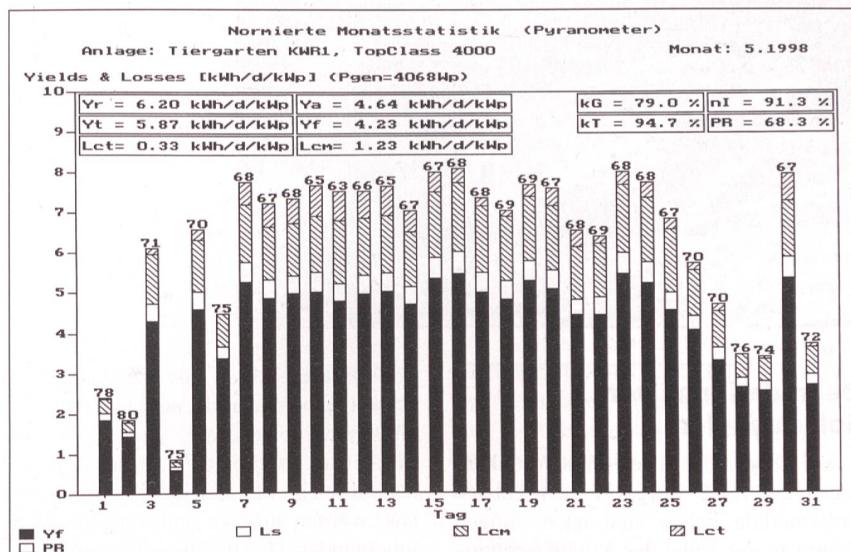
Bild 10 Normierte Monatsstatistik eines Teils der 60-kW_p-Testanlage vor der Reinigung des Solargenerators im Mai 1998. Die nicht temperaturbedingten Feldverluste L_{cm} sind durch die Verschmutzung ungewöhnlich hoch. Dadurch sind der Generator-Korrekturfaktor k_G und das Performance Ratio PR relativ niedrig (weitere Erläuterungen in [3]).

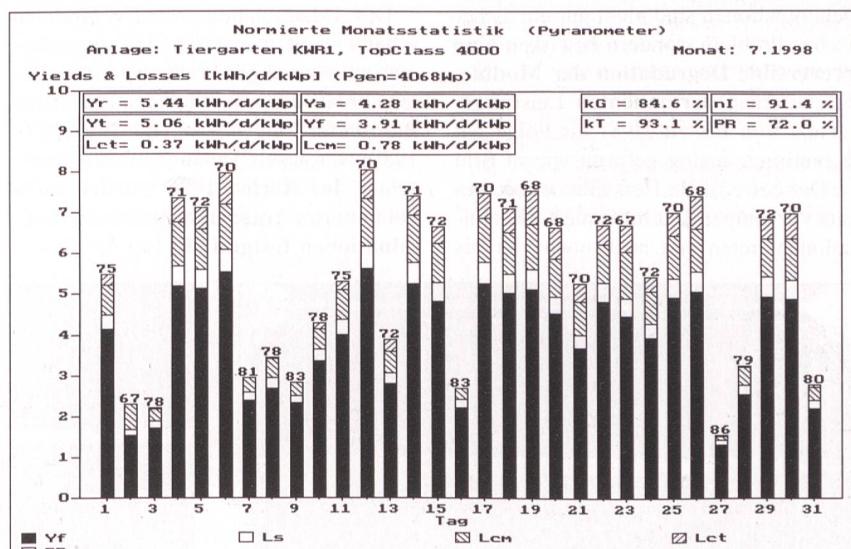
Bild 11 Normierte Monatsstatistik für Juli 1998 nach der Reinigung (s. Bild 10). Die nicht temperaturbedingten Feldverluste L_{cm} sind nun erheblich geringer. Dadurch ist der Generator-Korrekturfaktor k_G und das Performance Ratio PR der Anlage deutlich gestiegen, trotz tieferem Temperatur-Korrekturfaktor k_T im Vergleich zum Mai 1998.

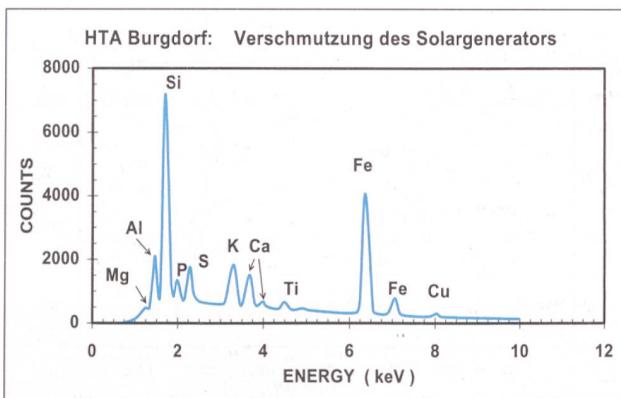
Bild 12 Analyse der Zusammensetzung des verschmutzenden Materials: Eine dispersive Mikro-Röntgenaufnahme zeigt die wichtigsten anorganischen Komponenten.

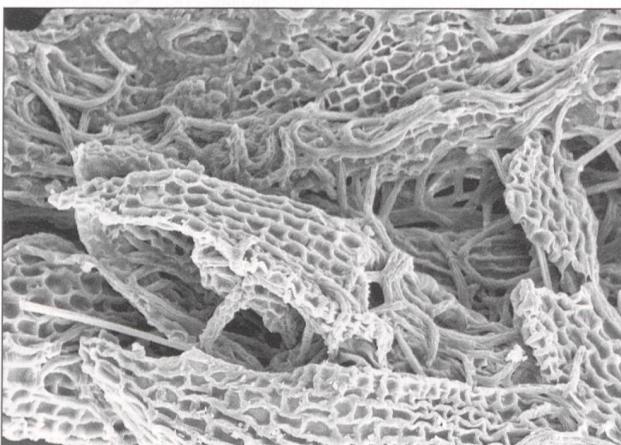
Bild 13 Elektronenmikroskopische Aufnahme der in einem Verschmutzungsstreifen enthaltenen Flechten.

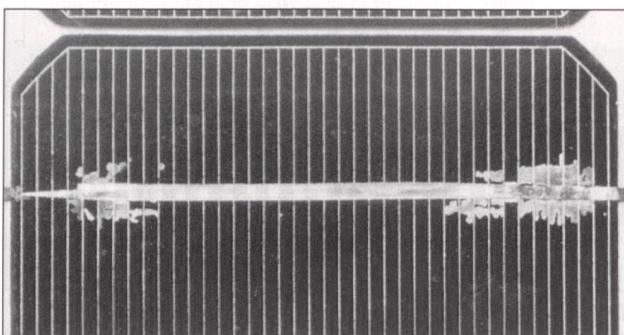
Bei einigen der in den Photovoltaikanlagen der HTA Burgdorf verwendeten Solarmodule haben sich nach einigen Jahren in der Nähe der Kontaktierungsstreifen (Abstand bis zu 1 cm) unregelmässig geformte, weissliche Gebiete gebildet, welche vermutlich die Folge von Delaminationen sind (siehe Bild 14). Delaminationen sind nicht nur ein ästhetisches Problem, sondern bewirken **eine irreversible Degradation der Module**, welche einen **permanenten Leistungsverlust von bis zu 10%** zur Folge hat (Kennlinien analog geformt wie in Bild 7). Der betreffende Hersteller wurde bereits vor einiger Zeit informiert. Delaminationen treten erst nach etwa vier bis

fünf Betriebsjahren als zunächst nur schwer zu bemerkende, nur beim näheren Hinsehen bemerkbare, kleine weisse Flecken in Erscheinung. In den folgenden Jahren breiten sich diese immer mehr aus, werden grösser und verschmelzen miteinander. Da sich diese Delaminationen nur in der Nähe der Kontaktierungsstreifen bilden, ist anzunehmen, dass nach einiger Zeit eine Stabilisierung eintreten wird.

Bild 14 Ende 1998 aufgenommene Delaminationen bei einem etwa neunjährigen monokristallinen Solarmodul (Produktionsjahr 1989).

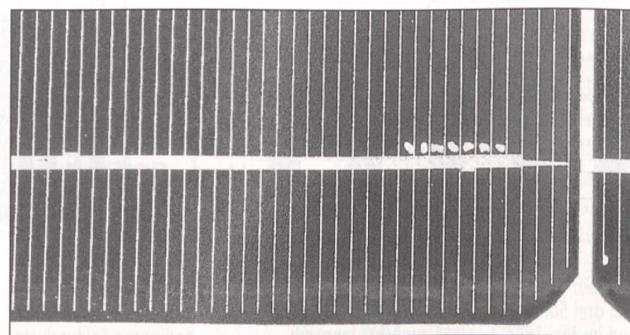
Bild 15 Ende 1998 aufgenommene beginnende Delaminationen bei einem neueren monokristallinen Solarmodul (Produktionsjahr 1993).

suchung von etwa 100 Modulen (Baujahr 1993) des Solargenerators der 60-kW_p-Testanlage der HTA Burgdorf wurden an einigen Modulen erste Delaminationen festgestellt (s. Bild 15). Wie ein Vergleich der Bilder 14 und 15 zeigt, nehmen diese Delaminationen in ihrer Häufigkeit und Grösse im Laufe der Zeit zu.
