**Artikel:** Rundsteuerpegelprobleme durch eine Beleuchtungsanlage

**Autor:** Mathys, René / Schreiber, Rolf

# Rundsteuerpegelprobleme durch eine Beleuchtungsanlage

## Aus der Praxis eines Netzbetreibers

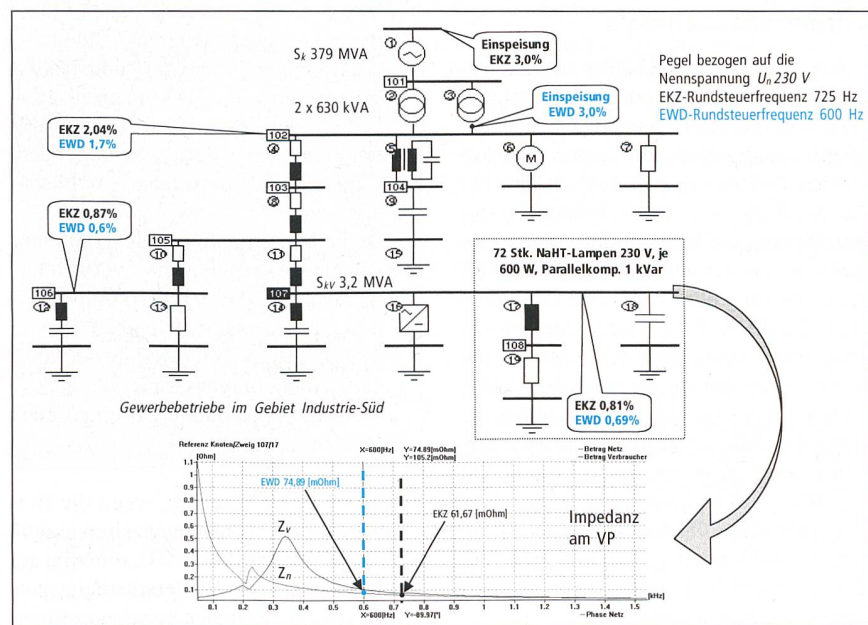
Bild 1 Pegelabsaugung der Rundsteuersignale durch unverdrosselte Kompensationskondensatoren in NaHT-Lampen im Gebiet Dietlikon Industrie-Süd.

Bild 1 zeigt die mit dem Rechenprogramm «SimuNet» nachgebildeten Netzstrukturen und Impedanzen am Verknüpfungspunkt, mit unverdrosselten Kompensationskondensatoren. Deutlich zu erkennen sind die sehr tiefen Impedanzwerte im Bereich der Rundsteuerfrequenzen bei voll eingeschalteter Beleuchtung. Bei der EKZ-Rundsteuerfrequenz von 725 Hz liegt die Netzimpedanz bei 61,67 mOhm. Dadurch wird der Steuerpegel auf 0,81%  $U_n$  abgeschwächt und gleichzeitig lassen die im Mittelspannungsnetz vorhandenen Oberschwingungen  $U_v$ , im Bereich der tiefen Netzimpedanzen die Oberschwingungen im Niederspannungsnetz stark ansteigen. In der Folge können sich bei den Kunden durchaus unverträgliche Betriebszustände einstellen. Die EWD-Rundsteuerfrequenz von 600 Hz trifft auf eine Netzimpedanz von 74,89 mOhm. Der gemessene Rundsteuerpegel beträgt nur noch 0,69%  $U_n$  und liegt somit erheblich unterhalb des Funktionspegels von 1,5%  $U_n$  der Rundsteuerempfänger.

Interessant war die Feststellung, dass bei der Ausserbetriebnahme von 20 Lampen der Rundsteuerpegel bei 600 Hz nur unwesentlich auf max. 0,9%  $U_n$ , etwa 2 Volt angestiegen war, sich aber beim zusätzlichen Ausschalten von vier Lampen, auf 2,1%  $U_n$ , etwa 4,8 Volt erhöht hat. Diese «sprunghafte» Veränderung des Rundsteuerpegels ist darauf zurückzuführen, dass sich in diesem schwingungsfähigen Netzsystem, im Zusammenwirken mit den übrigen Netzlasten, beim Impedanzverlauf im Bereich von 600 Hz eine resonanzbedingte Netzimpedanz-erhöhung ergeben hat. Grundsätzlich genügt für eine kritische Resonanzverstärkung bereits Resonanznähe zu einer typischen Oberschwingungsfrequenz.

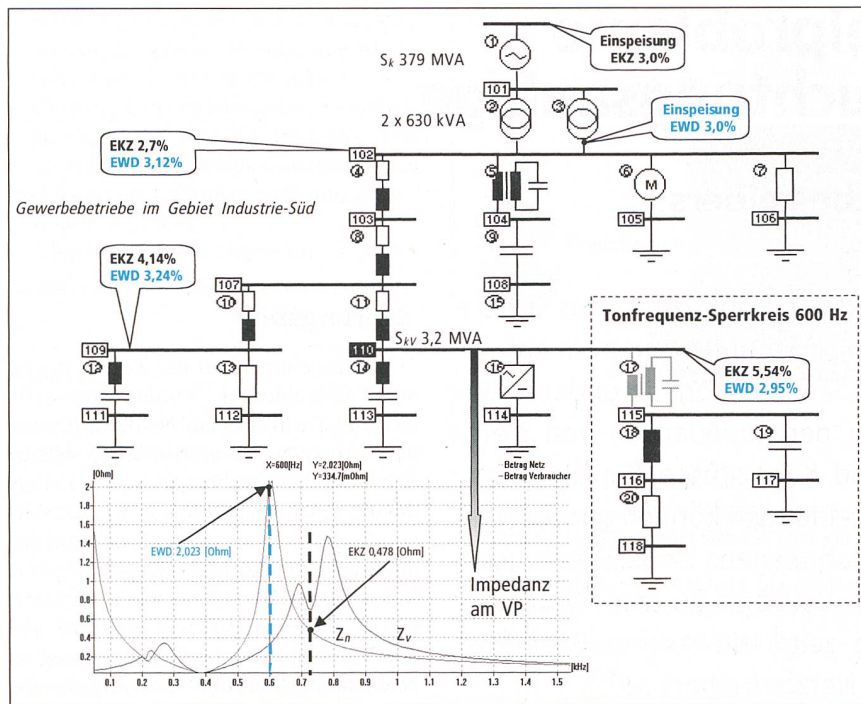
Bild 2 Anhebung des EKZ 725-Hz-Rundsteuerpegels um 85% beim Einbau eines 600-Hz-EWD-Sperrkreises als Blocksperr (provisorische Massnahme).

impedanz (Bild 2). In unmittelbarer Nähe zur Rundsteuerfrequenz gibt es keine Probleme, aber links und rechts ergeben sich in Abhängigkeit von den jeweilig zugeschalteten Kompensationsleistungen, Serieresonanzstellen. Generell sind Sperrkreise in Oberschwingungsbelasteten Netzen nicht geeignet, weil dadurch Resonanzprobleme entstehen.

Das EKZ-Rundsteuersignal von 725 Hz wird durch den Impedanzverlauf (0,478 Ohm, kapazitiv) des 600-Hz-Tonfrequenz-Sperrkreises auf nahezu das Doppelte bis 5,54%  $U_n$  erhöht, bei einem gemessenen Strom  $I_{725\text{ Hz}}$  von 30 A.

Kennzeichnend sind die 600-Hz-Pegelwerte für die der Tonfrequenz-Sperrkreis ausgelegt ist. Die Resonanzfrequenz (Parallelresonanz) entspricht der zu sperrenden Rundsteuerfrequenz und erreicht eine Impedanz von 2,023 Ohm. Die Rundsteuersignale mit einem Einspeisepiegel von 3%  $U_n$  verhalten sich stabil, die Pegelabweichung beträgt maximal 0,3%  $U_n$  bei einem gemessenen Strom  $I_{600\text{ Hz}}$  von 4 A.

Maßnahme wurde ein Tonfrequenz-Sperrkreis ( $p = 0,5\%$ , 75 kVar,  $f_{op} = 600$  Hz) als Blocksperr eingebaut, weil dieser innert kurzer Zeit verfügbar war. Der Sperrkreis bewirkt bei der zu sperrenden Rundsteuerfrequenz eine hohe Sperr-

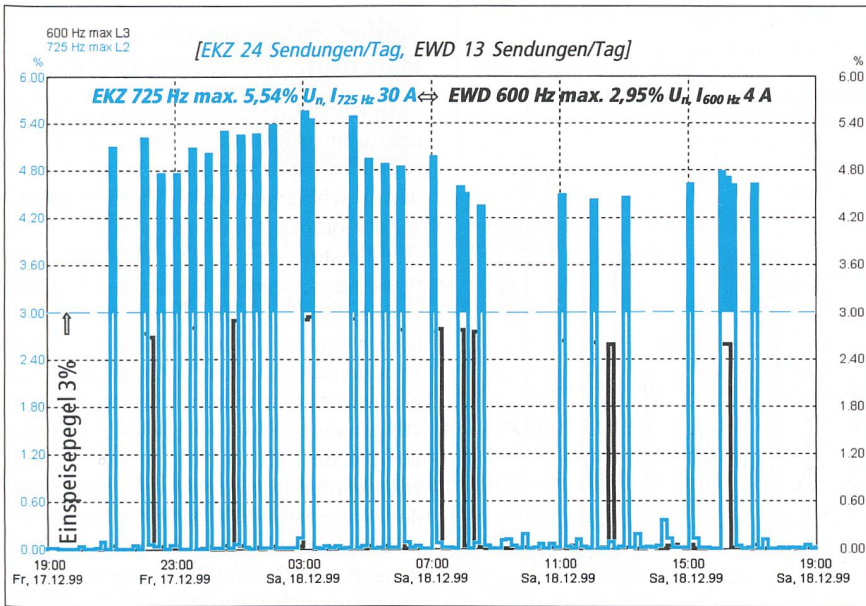
Bild 3 Gemessene Rundsteuerpegel EKZ 725 Hz und EWD 600 Hz mit einem 600-Hz-Tonfrequenz-Sperrkreis als Blocksperr.

Bild 3 zeigt die mit der Memobox 800 gemessenen Pegelwerte der Rundsteuersignale.

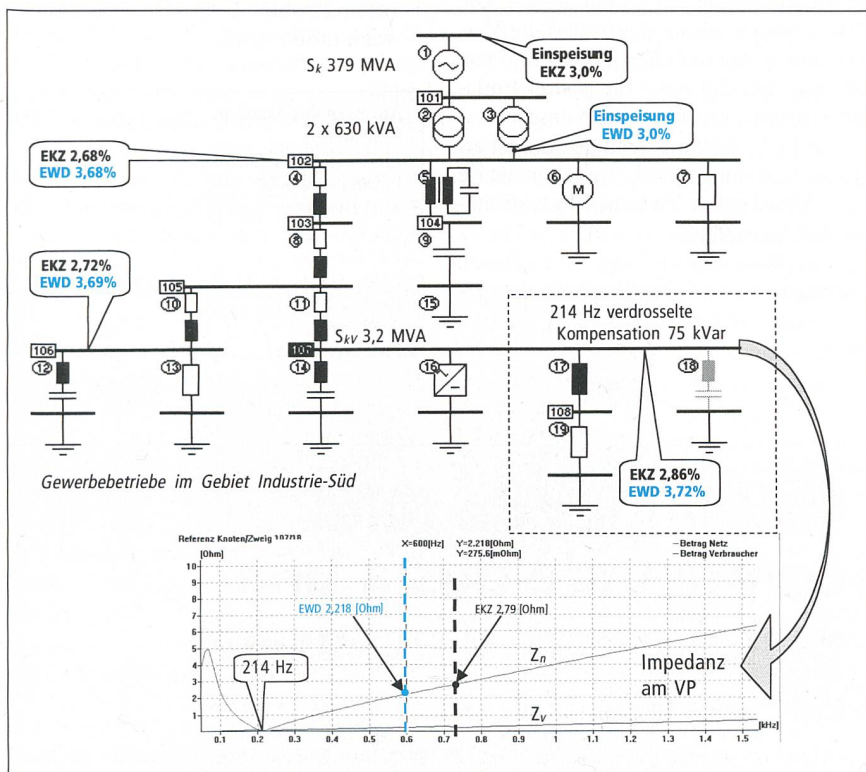
Bild 4 Rundsteuerpegel EKZ 725 Hz und EWD 600 Hz nach dem Einbau einer 75-kVar-Kompensationsanlage mit einer Verdrosselungsfrequenz von 214 Hz.

Damit eine beständige Netzverträglichkeit der Beleuchtungsanlage mit 72 Stück Natrium-Hochdrucklampen zu 600 W gewährleistet werden konnte, kam nur eine Lösung in Frage (Bild 4).

In der Hauptverteilung wurde eine auf 214 Hz verdrosselte 75-kVar-Kompensationsanlage (400 V, Dreieckschaltung) mit automatischem Blindleistungsregler eingebaut. Die Impedanzwerte für die Rundsteuerfrequenzen sind > 2 Ohm und stellen somit keine Beeinträchtigungen für die Rundsteuerpegel dar. Eine verdrosselte Kompensationsanlage verhindert wirkungsvoll Netzresonanzen. In unserem Netz werden in der Regel Kompensationsanlagen mit einer Verdrosselungsfrequenz von 214 Hz (induktive Impedanz ab der 5. OS) eingesetzt. Diese bieten den Vorteil, dass zum Beispiel die 5. Oberschwingung (250 Hz) um 50 bis 60% reduziert wird, gegenüber einer Verdrosselungsfrequenz von 189 Hz, deren Reduktion der 5. OS nur 15 bis 20% beträgt. Der weitere Nutzen einer 214-Hz-Verdrosselung liegt darin, dass in der Nähe der Resonanzfrequenz Oberschwingungsanteile aus dem Netz herabgesetzt werden und dadurch zur OS-Säuberung im Netz beigetragen wird.

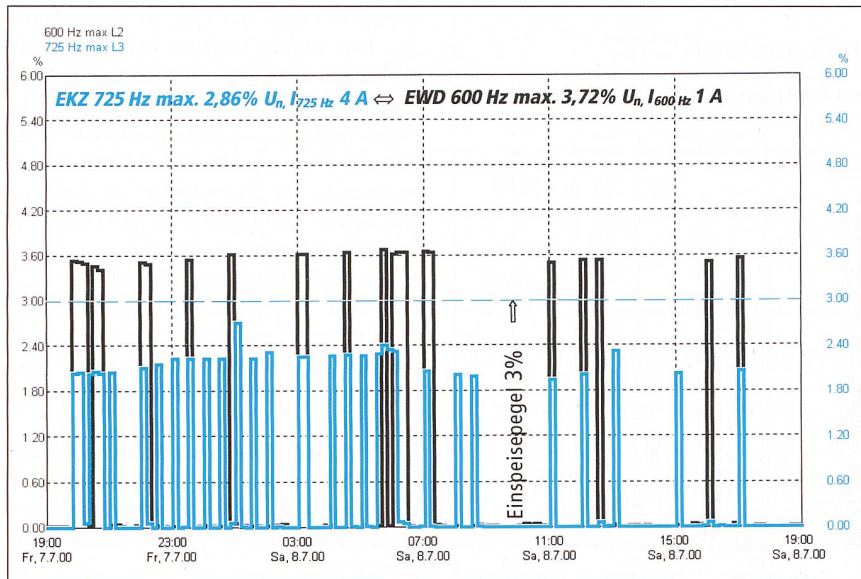
Bild 5 Gemessene Rundsteuerpegel EKZ 725 Hz und EWD 600 Hz nach dem Einbau einer 75-kVar-Kompensationsanlage mit einer Verdrosselungsfrequenz von 214 Hz.

Die Wirksamkeit der getroffenen Massnahmen sind im Bild 5 mit den gemessenen Rundsteuersignalen dargestellt.

Bei allen Entladungslampen wurden jeweils die zwei eingebauten, parallel geschalteten 30-µF-Kondensatoren für die Erhöhung des Leistungsfaktors ausgebaut, so dass nur noch eine 600-W-Drosselspule und das Zündgerät übrig geblieben sind. Dadurch, dass die induktive Blindleistung nicht mehr wie bei der Einzelkompensation der Entladungslampen am Ort ihrer Entstehung kompensiert wird, erhöht sich der Strom in der Lam-
