**Artikel:** Der Kritikalitätsunfall von Tokai-mura

**Autor:** Brockmann, Hans / Kugeler, Kurt / Philippen, Peter-W.

# Der Kritikalitätsunfall von Tokai-mura

## Eine Bestandesaufnahme ein Jahr danach

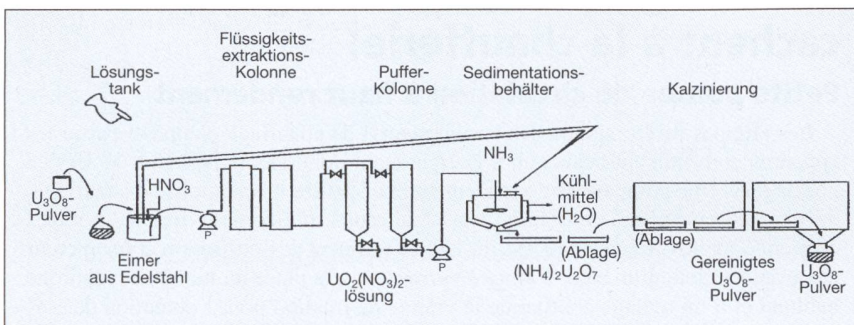
Bild 1 Genehmigter und geänderter (Pfeil) Verfahrensablauf der chemischen Umwandlung bei der JCO in Tokai-mura

in geometrisch sicheren Produktbehältern bzw. einem sicheren Lagertank vorgenommen, um die Menge des in den Sedimentationsbehälter überführten Materials zu kontrollieren. Erst in der Unfallkampagne wurde die Uranyl Nitratlösung von 40 l zunächst in den 10-l-Eimern hergestellt und dann in den nicht geometrisch kritikalitätssicheren Sedimentationsbehälter gegeben (Bild 1).

Entgegen dem genehmigten Prozessablauf wurde die Auflösung des  $U_3O_8$ -Pulvers aber nicht in dem dafür vorgesehenen Lösungsbehälter, sondern in einem 10-l-Eimer vorgenommen. Bei einer Urandichte von 0,375 g/l enthielt ein Eimer somit etwa 6,5 l Uranyl Nitrat. Nach der Auflösung wurde jeweils die Hälfte der 6,5 l in ein 5-l-Gefäss umgefüllt und anschliessend durch einen Trichter in den Sedimentationsbehälter gegeben. Am Tag vor dem Unfall waren schon vier Chargen des gereinigten  $U_3O_8$  im 10-l-Eimer aufgelöst und in den Sedimentationsbehälter geschüttet worden, was bereits einer Uranmenge von 9,6 kg entsprach.

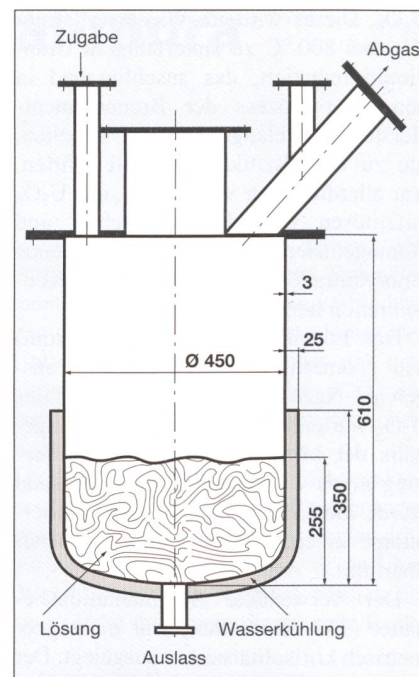
Der verwendete Sedimentationsbehälter (95 l, Ø 450 mm) war nicht geometrisch kritikalitätssicher ausgelegt. Der japanischen Genehmigungsbehörde war als Begründung angegeben worden, dass die geringeren Abmessungen eines geometrisch kritikalitätssicheren Behälters die Ammoniumdiuranat-Kristallisation und damit die Eigenschaften des hergestellten Uranpulvers ungünstig beeinflussen würden. Deshalb war zur Kritikalitätssicherung eine administrative Beschränkung der zugeführten Uranmasse vorgesehen, die 16 kg Uran mit einer Anreicherung bis zu 5% bzw. 2,4 kg Uran mit einer Anreicherung zwischen 16% und 20% betrug.

Bild 2 Geometrie des Sedimentationsbehälters der JCO-Anlage in Tokai-mura (Angaben in mm)

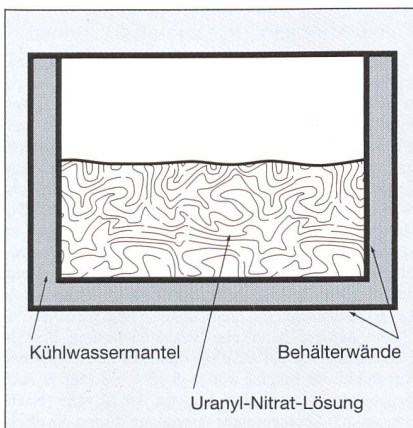
Die Daten über die Geometrie des Behälters und die Beschaffenheit der Spaltstofflösung wurden der Literatur entnommen. Danach hatte der Behälter einen Innendurchmesser von 45 cm. Die Behälterwand und der Boden bestanden aus Edelstahl von 0,3 cm Dicke, umgeben von einem Wasserkühlmantel von ca. 3 cm Dicke (Bild 2). Das Gesamtvolumen der Spaltstofflösung wurde mit ca. 40 l angegeben. Die Füllhöhe des Behälters ergab sich dann zu etwa 25 cm. Aus diesen Daten wurde ein geometrisches Rechenmodell erstellt, das in Bild 3 gegeben ist.

Bild 3 Modell des Sedimentationsbehälters

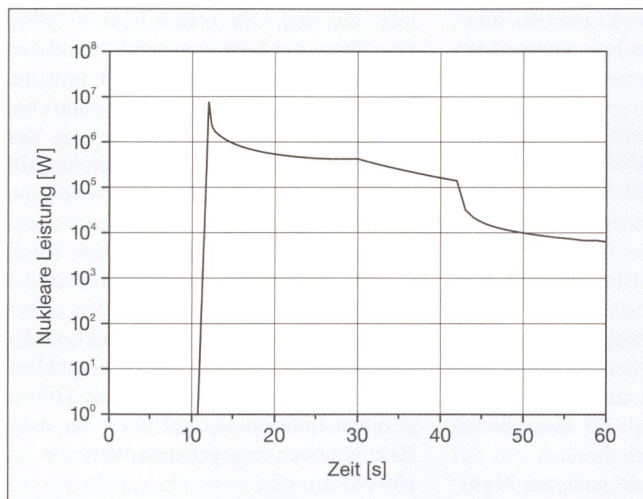
In den Bildern 4–6 sind die wichtigsten Resultate der dynamischen Rechnungen zusammengefasst. Bild 4 zeigt den Verlauf der nuklearen Leistung im Kurzzeitbereich, während Bild 5 einen zeitlichen Gesamtüberblick gibt. Demnach

folgt auf den sehr hohen Peak (7 MW) eine Phase der Leistungsreduktion, deren Verlauf durch Unterkritikalität und die Dynamik der verzögerten Neutronen charakterisiert ist. Nach Beendigung der starken Siedephase und durch leichte Abkühlung geht die Leistungsproduktion mit abklingenden Oszillationen in ein Gleichgewicht mit der durch das Kühlsystem abgeführten Leistung von ca. 2,5 kW über. In Bild 6 ist die in den ersten 3 h freigesetzte Energie als Funktion der Zeit dargestellt. Nach der sprunghaften Freisetzung zu Beginn geht diese Grösse in einen linearen Verlauf über, der nach 20 h den oben angegebenen Wert von ca. 180 MJ erreicht.

Bild 4 Leistungstransiente im Kurzzeitbereich

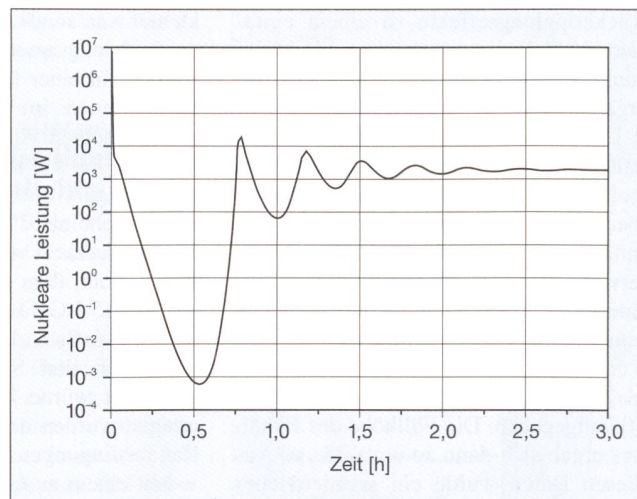
Bild 5 Leistungstransiente im Stundenbereich

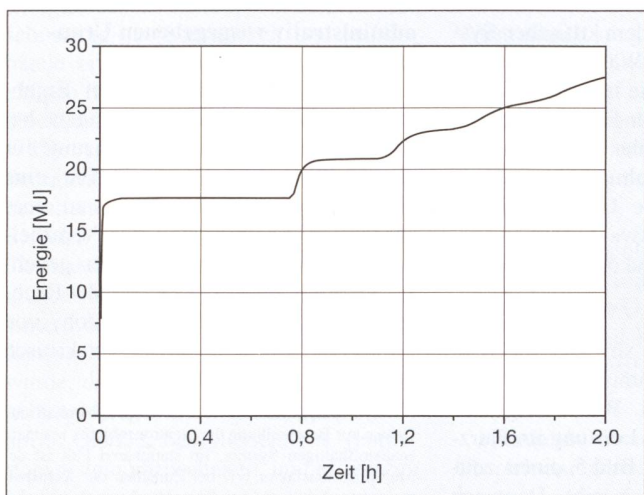
Bild 6 Nuklear freigesetzte Energie im Stundenbereich
