Artikel: Der Kritikalitätsunfall von Tokai-mura

Autor: Brockmann, Hans / Kugeler, Kurt / Philippen, Peter-W.

Der Kritikalitätsunfall von Tokai-mura

Eine Bestandesaufnahme ein Jahr danach

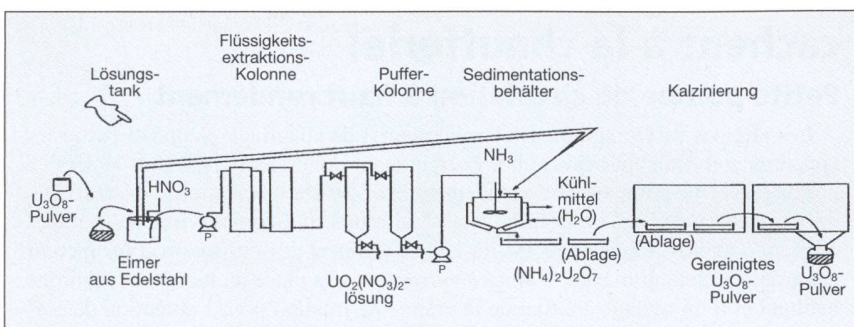
Bild 1 Genehmigter und geänderter (Pfeil) Verfahrensablauf der chemischen Umwandlung bei der JCO in Tokai-mura

in geometrisch sicheren Produktbehältern bzw. einem sicheren Lagertank vorgenommen, um die Menge des in den Sedimentationsbehälter überführten Materials zu kontrollieren. Erst in der Unfallkampagne wurde die Uranyl-nitratlösung von 40 l zunächst in den 10-l-Eimern hergestellt und dann in den nicht geometrisch kritikalitätssicheren Sedimentationsbehälter gegeben (Bild 1).

Entgegen dem genehmigten Prozessablauf wurde die Auflösung des U₃O₈-Pulvers aber nicht in dem dafür vorgesehenen Lösungsbehälter, sondern in einem 10-l-Eimer vorgenommen. Bei einer Urandichte von 0,375 g/l enthielt ein Eimer somit etwa 6,5 l Uranyl-nitrat. Nach der Auflösung wurde jeweils die Hälfte der 6,5 l in ein 5-l-Gefäss umgefüllt und anschliessend durch einen Trichter in den Sedimentationsbehälter gegeben. Am Tag vor dem Unfall waren schon vier Chargen des gereinigten U₃O₈ im 10-l-Eimer aufgelöst und in den Sedimentationsbehälter geschüttet worden, was bereits einer Uranmenge von 9,6 kg entsprach.

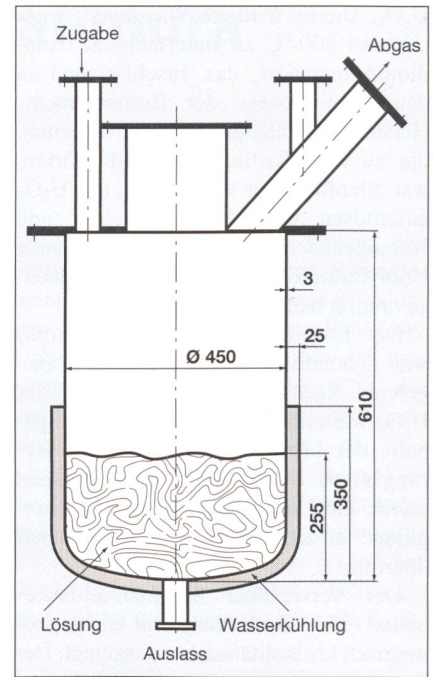
Der verwendete Sedimentationsbehälter (95 l, Ø450 mm) war nicht geometrisch kritikalitätssicher ausgelegt. Der japanischen Genehmigungsbehörde war als Begründung angegeben worden, dass die geringeren Abmessungen eines geometrisch kritikalitätssicheren Behälters die Ammoniumdiuranat-Kristallisation und damit die Eigenschaften des hergestellten Uranpulvers ungünstig beeinflussen würden. Deshalb war zur Kritikalitätssicherung eine administrative Beschränkung der zugeführten Uranmasse vorgesehen, die 16 kg Uran mit einer Anreicherung bis zu 5% bzw. 2,4 kg Uran mit einer Anreicherung zwischen 16% und 20% betrug.

Bild 2 Geometrie des Sedimentationsbehälters der JCO-Anlage in Tokai-mura (Angaben in mm)

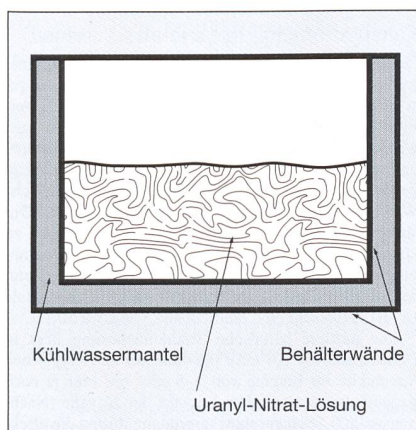
Die Daten über die Geometrie des Behälters und die Beschaffenheit der Spaltstofflösung wurden der Literatur entnommen. Danach hatte der Behälter einen Innendurchmesser von 45 cm. Die Behälterwand und der Boden bestanden aus Edelstahl von 0,3 cm Dicke, umgeben von einem Wasserkühlmantel von ca. 3 cm Dicke (Bild 2). Das Gesamtvolumen der Spaltstofflösung wurde mit ca. 40 l angegeben. Die Füllhöhe des Behälters ergab sich dann zu etwa 25 cm. Aus diesen Daten wurde ein geometrisches Rechenmodell erstellt, das in Bild 3 gegeben ist.

Bild 3 Modell des Sedimentationsbehälters

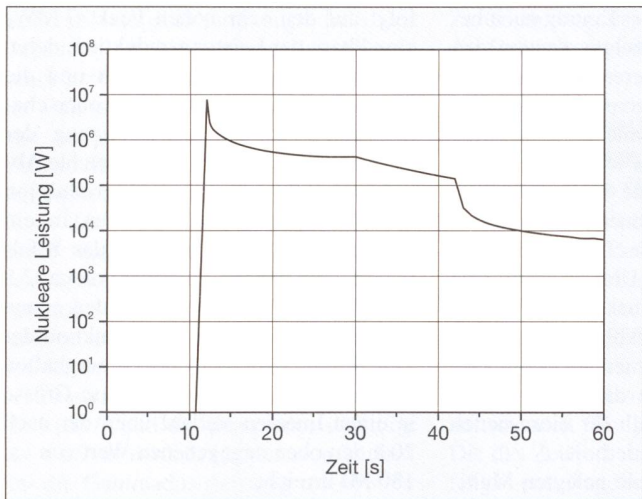
In den Bildern 4–6 sind die wichtigsten Resultate der dynamischen Rechnungen zusammengefasst. Bild 4 zeigt den Verlauf der nuklearen Leistung im Kurzzeitbereich, während Bild 5 einen zeitlichen Gesamtüberblick gibt. Demnach

folgt auf den sehr hohen Peak (7 MW) eine Phase der Leistungsreduktion, deren Verlauf durch Unterkritikalität und die Dynamik der verzögerten Neutronen charakterisiert ist. Nach Beendigung der starken Siedephase und durch leichte Abkühlung geht die Leistungsproduktion mit abklingenden Oszillationen in ein Gleichgewicht mit der durch das Kühlsystem abgeführten Leistung von ca. 2,5 kW über. In Bild 6 ist die in den ersten 3 h freigesetzte Energie als Funktion der Zeit dargestellt. Nach der sprunghaften Freisetzung zu Beginn geht diese Grösse in einen linearen Verlauf über, der nach 20 h den oben angegebenen Wert von ca. 180 MJ erreicht.

Bild 4 Leistungstransiente im Kurzzeitbereich

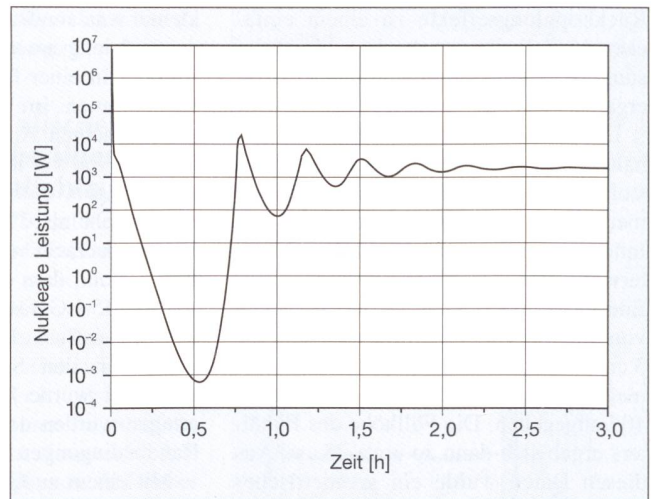
Bild 5 Leistungstransiente im Stundenbereich

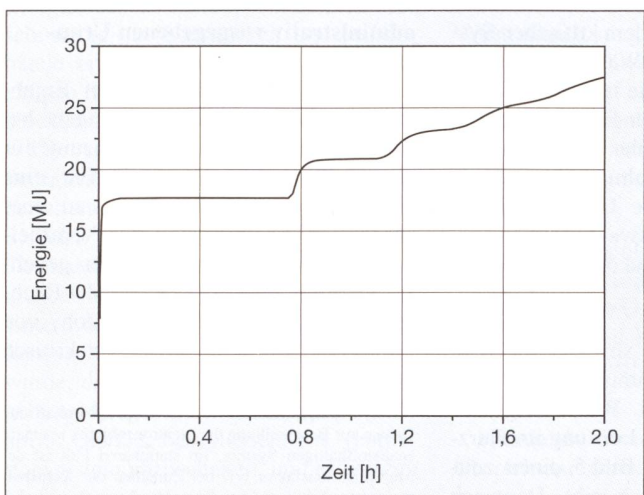
Bild 6 Nuklear freigesetzte Energie im Stundenbereich
