**Zeitschrift:** bulletin.ch / Electrosuisse  
**Herausgeber:** Electrosuisse  
**Band:** 95 (2004)  
**Heft:** 21

**Artikel:** Aus Unfällen lernen  
**Autor:** Franz, Alfred / Keller, Jost  
**DOI:** <https://doi.org/10.5169/seals-858000>

# Aus Unfällen lernen

## Die Unfallstatistik der Jahre 1994 bis 2003

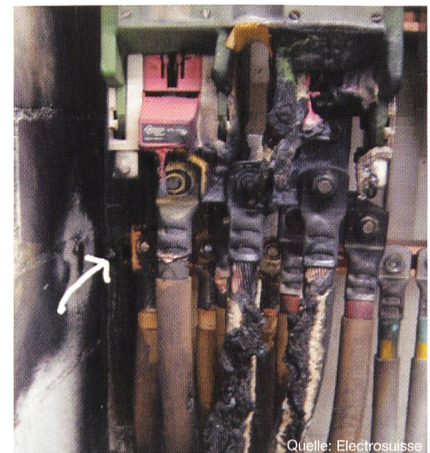
Bild 6 Ansicht des Unfallorts

Der Verunglückte berührte mit dem blanken Steckschlüssel gleichzeitig den Erdleiter- und den Polleiteranschluss (siehe Pfeil)

Da beim NHS-Einspeiseelement<sup>3)</sup> eine seitliche Abdeckung fehlte, berührte der Verunfallte mit dem blanken Steckschlüssel gleichzeitig den Erdleiter- und den Polleiteranschluss und löste so einen leistungsstarken Flammbogen aus (Bild 6).

Einer der Netzelektriker arbeitete bewusst in der Nähe unter Spannung stehender Teile (Arbeitsmethode 2, Kasten 1) und glaubte, dass er mit der Klemmenabdeckung der NHS-Elemente genügend gegen zufällige Berührung geschützt sei. Er übersah jedoch, dass mit der Abdeckung nur die Frontseite der Elementanschlüsse gegen zufällige Berührung geschützt war.

- Der Arbeitsvorbereitung mit Risikobeurteilung ist bei derartigen Arbeiten besondere Beachtung zu schenken. Das Fehlen der seitlichen Abdeckung hätte auffallen müssen.
- Persönliche Schutzmittel verwenden (STI 407.1199).
- Isolierte Werkzeuge verwenden.

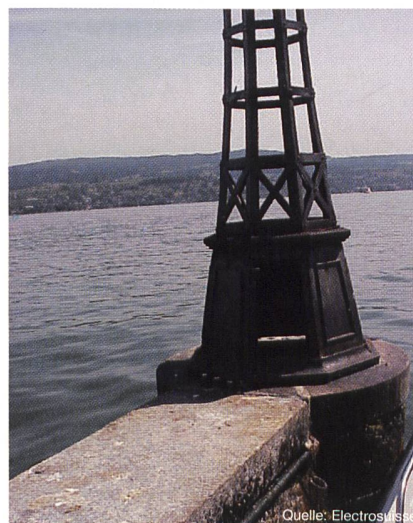
Bild 7 Ansicht des Unfallorts

Erschliessung des Leuchtturmes über ein metallenes Installationsrohr, welches an die Seemauer montiert wurde.

Hand das massive Metallrohr, welches an die Seemauer montiert war. Bei der Berührung des Installationsrohres wurde er elektrisiert, konnte sich aber sofort wieder befreien (Bild 7).

Die Unfalluntersuchung zeigte, dass die Rohrleitung infolge eines Isolationsdefektes unter Spannung stand. Wie konnte das geschehen?

Durch Kondenswasser oder durch den Wellengang sammelte sich allmählich Wasser im Rohr an, das während des Winters gefror und sich ausdehnte. Dadurch wurde das Schutzrohr gesprengt und das Kabel durch die scharfkantige Öffnung gedrückt (Bild 8). Der blanke Polleiter setzte so das Metallrohr unter Spannung. Da beim Installationsrohr die Erdung fehlte, war der Fehlerschutz (Schutz gegen indirekte Berührung) wirkungslos.

Installationen im Freien können durch Witterungseinflüsse schneller altern oder wie im vorliegenden Fall durch äussere Einwirkungen Schaden nehmen.

- Der nachträgliche Einbau eines FI-Schutzschalters ist bei derartigen Installationen dringend zu empfehlen. Bei Auftreten eines Fehlerstromes würde diese Schutzeinrichtung sofort abschalten.
- Gemäss NIV<sup>4)</sup> ist der Eigentümer verantwortlich, dass seine elektrischen Installationen den Sicherheitsanforderungen entsprechen, und muss auf Verlangen den entsprechenden Sicherheitsnachweis erbringen. In diesem Zusammenhang muss er periodisch seine Installationen durch ein unabhängiges Kontrollorgan kontrollieren lassen. Die Kontrollperioden sind im Anhang der NIV aufgeführt; für Campingplätze und Bootsanlegestellen beispielsweise beträgt sie 5 Jahre.

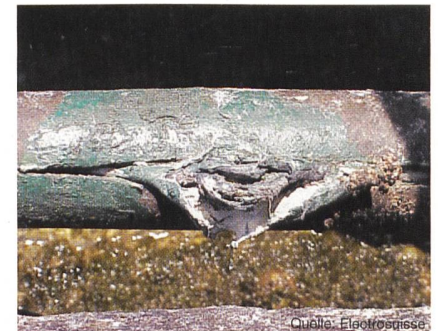
Bild 8 Detailaufnahme des Unfallorts

Gefrorenes Wasser hat das Schutzrohr gesprengt. An der scharfkantigen Öffnung wurde das Kabel verletzt und das Metallrohr so unter Spannung gesetzt.

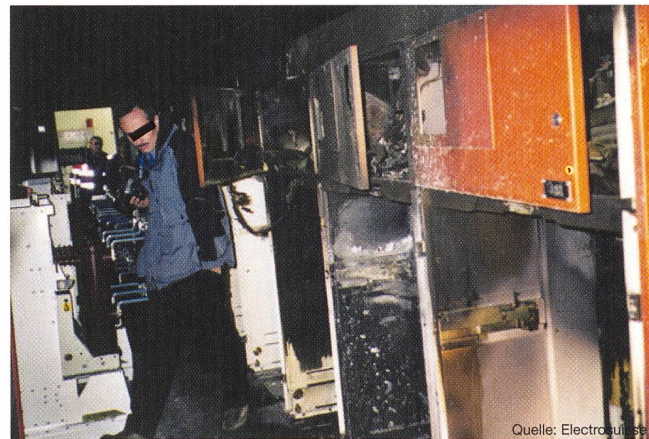
Bild 10 Ansicht der zerstörten Schaltanlage

rung der Schalthandlungen meldete die Leitstelle dem Schaltverantwortlichen im Unterwerk, dass das 2. Unterwerk parallel geschaltet sei. Darauf schaltete dieser den Sekundärschalter des 50/16-kV-Trafos aus, stellte den Schalterwagen in Trennstellung und legte den Erdtrenner ein. Da der Trafo von der 50-kV-Seite noch unter Spannung stand, erfolgten ein leistungsstarker Erd-/Kurzschluss und in der Folge weitere Kurzschlüsse, worauf in der Schaltanlage ein Brand ausbrach (Bilder 10 und 11).

Da sich die Anlage noch im Umbau befand, konnte der Trafo-Sekundärschalter nur vor Ort bedient werden und zudem stand keine Spannungsanzeige zur Verfügung. Diesem Umstand wurde bei der Erstellung des Schaltprogramms und bei der Ausführung der Schalthandlungen zu wenig Beachtung geschenkt. So stand beispielsweise im Schaltprogramm nur «Trafo 50/16 kV beidseitig ausschalten und trennen». Es wurde jedoch nicht festgelegt, wer die einzelnen Schalthandlungen vorzunehmen hat. Der Unfall hätte letztlich vermieden werden können, wenn man vor dem Einlegen des Erdtrenners eine Spannungsprüfung durchgeführt hätte (3. Sicherheitsregel, Kasten 2).

- Bei provisorischen oder im Umbau befindlichen Anlagen sind die Schalthandlungen im Schaltprogramm detailliert zu beschreiben. Dabei sind ungewohnte Zustände zu vermerken.
- Bei Schaltgesprächen über Telefon oder Funk ist eine eindeutige, zweifels- und fehlerfreie Verständigung zwingend erforderlich. Die einzelnen Schritte sind gegenseitig zu prüfen und zu bestätigen (EN 50110, Art. 4.4).
- Die Ablenkung während grösseren Schaltprogrammen kann vermindert werden, wenn für den Telefon- oder

- Betriebsdienst vorübergehend zusätzliche Personen zugezogen werden.
- Die 5 Sicherheitsregeln müssen konsequent angewendet werden.

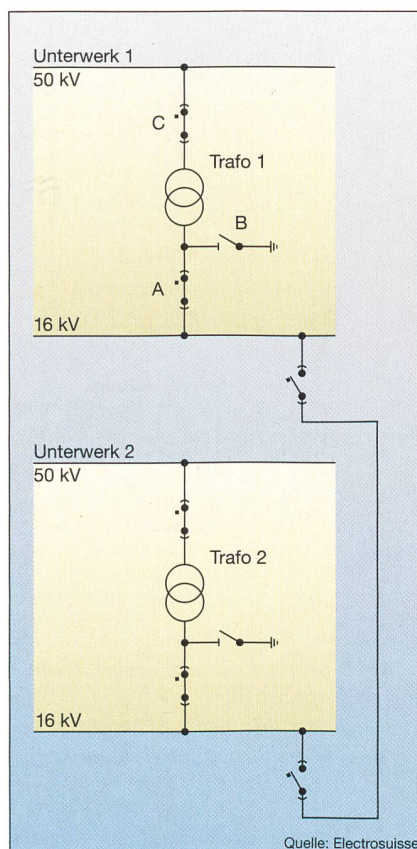
Bild 9 Prinzipschema der Kopplung der beiden Unterwerke

Im Zusammenhang mit dem Umbau eines Unterwerkes sollte ein 50/16-kV-Transformator ausgewechselt werden (Trafo 1 in Bild 9). Zur Vorbereitung dieser Montagearbeiten mussten vorgängig verschiedene Schaltungen im Verteilnetz durchgeführt werden, um die 50-KV-Schaltanlagen im Unterwerk spannungslos zu machen. Erschwerend kam bei den Schalthandlungen hinzu, dass der Sekundärschalter des Transformators während der Umbauphase nicht ferngesteuert werden konnte und zu diesem Zeitpunkt auch keine Spannungsanzeige zur Verfügung stand.

A: Sekundärschalter; B: Erdtrenner; C: Primärschalter. Schalter A wurde geöffnet und der Erdtrenner B eingelegt, obschon Schalter C noch geschlossen war.
