Artikel: Aus Unfällen lernen

Autor: Franz, Alfred / Keller, Jost

Aus Unfällen lernen

Die Unfallstatistik der Jahre 1994 bis 2003

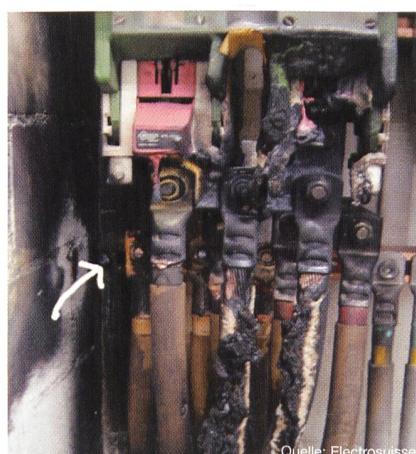
Bild 6 Ansicht des Unfallorts

Der Verunfallte berührte mit dem blanken Steckschlüssel gleichzeitig den Erdleiter- und den Polleiteranschluss (siehe Pfeil)

Da beim NHS-Einspeiseelement³⁾ eine seitliche Abdeckung fehlte, berührte der Verunfallte mit dem blanken Steckschlüssel gleichzeitig den Erdleiter- und den Polleiteranschluss und löste so einen leistungsstarken Flammbojen aus (Bild 6).

Einer der Netzelektriker arbeitete bewusst in der Nähe unter Spannung stehender Teile (Arbeitsmethode 2, Kasten 1) und glaubte, dass er mit der Klemmenabdeckung der NHS-Elemente genügend gegen zufällige Berührung geschützt sei. Er übersah jedoch, dass mit der Abdeckung nur die Frontseite der Elementanschlüsse gegen zufällige Berührung geschützt war.

- Der Arbeitsvorbereitung mit Risikobeurteilung ist bei derartigen Arbeiten besondere Beachtung zu schenken. Das Fehlen der seitlichen Abdeckung hätte auffallen müssen.
- Persönliche Schutzhilfsmittel verwenden (STI 407.1199).
- Isolierte Werkzeuge verwenden.

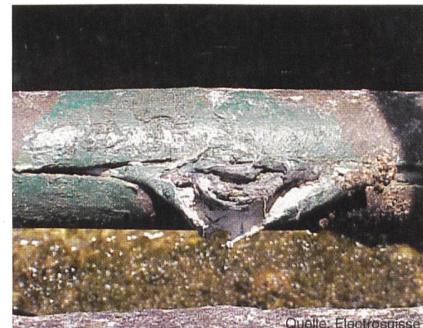
Bild 8 Detailaufnahme des Unfalls

Durch Kondenswasser oder durch den Wellengang sammelte sich allmählich Wasser im Rohr an, das während des Winters gefror und sich ausdehnte. Dadurch wurde das Schutzrohr gesprengt und das Kabel durch die scharfkantige Öffnung gedrückt (Bild 8). Der blanke Polleiter setzte so das Metallrohr unter Spannung. Da beim Installationsrohr die Erdung fehlte, war der Fehlerschutz (Schutz gegen indirekte Berührung) wirkungslos.

Gefrorenes Wasser hat das Schutzrohr gesprengt. An der scharfkantigen Öffnung wurde das Kabel verletzt und das Metallrohr so unter Spannung gesetzt.

- Der nachträgliche Einbau eines FI-Schutzschalters ist bei derartigen Installationen dringend zu empfehlen. Bei Auftreten eines Fehlerstromes würde diese Schutzeinrichtung sofort abschalten.
- Gemäss NIV⁴⁾ ist der Eigentümer verantwortlich, dass seine elektrischen Installationen den Sicherheitsanforderungen entsprechen, und muss auf Verlangen den entsprechenden Sicherheitsnachweis erbringen. In diesem Zusammenhang muss er periodisch seine Installationen durch ein unabhangiges Kontrollorgan kontrollieren lassen. Die Kontrollperioden sind im Anhang der NIV aufgeführt; für Campingplätze und Bootsanlegestellen beispielsweise beträgt sie 5 Jahre.

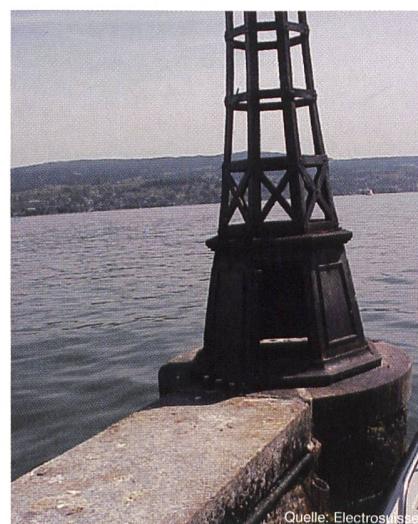
Bild 7 Ansicht des Unfalls

Hand das massive Metallrohr, welches an die Seemauer montiert war. Bei der Berührung des Installationsrohres wurde er elektrisiert, konnte sich aber sofort wieder befreien (Bild 7).

Die Unfalluntersuchung zeigte, dass die Rohrleitung infolge eines Isolationsdefektes unter Spannung stand. Wie konnte das geschehen?

Erschliessung des Leuchtturmes über ein metallenes Installationsrohr, welches an die Seemauer montiert wurde.

Installationen im Freien können durch Witterungseinflüsse schneller altern oder wie im vorliegenden Fall durch äussere Einwirkungen Schaden nehmen.

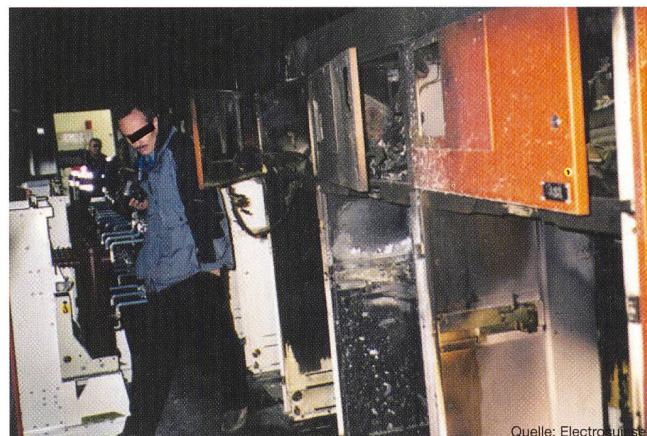
Bild 10 Ansicht der zerstörten Schaltanlage

kV-Seite noch unter Spannung stand, erfolgten ein leistungsstarker Erd-/Kurzschluss und in der Folge weitere Kurzschlüsse, worauf in der Schaltanlage ein Brand ausbrach (Bilder 10 und 11).

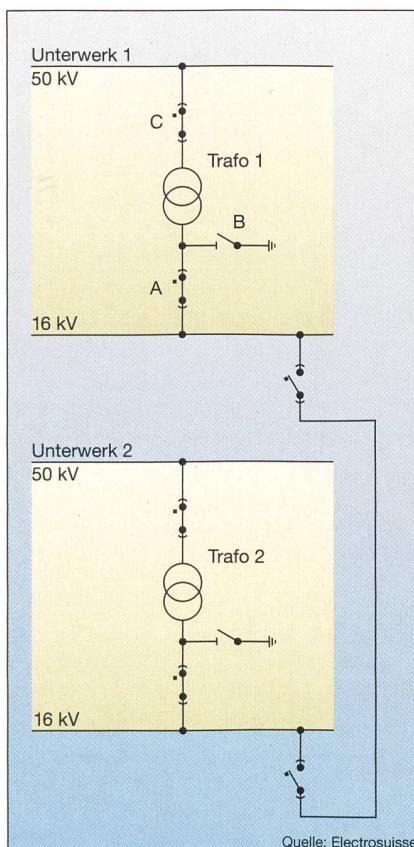
Bild 9 Prinzipschema der Kopplung der beiden Unterwerke

Im Zusammenhang mit dem Umbau eines Unterwerkes sollte ein 50/16-kV-Transformator ausgewechselt werden (Trafo 1 in Bild 9). Zur Vorbereitung dieser Montagearbeiten mussten vorgängig verschiedene Schaltungen im Verteilnetz durchgeführt werden, um die 50-kV-Schaltanlagen im Unterwerk spannungslos zu machen. Erschwerend kam bei den Schalthandlungen hinzu, dass der Sekundärschalter des Transfomators während der Umbauphase nicht ferngesteuert werden konnte und zu diesem Zeitpunkt auch keine Spannungsanzeige zur Verfügung stand.

Da sich die Anlage noch im Umbau befand, konnte der Trafo-Sekundärschalter nur vor Ort bedient werden und zudem stand keine Spannungsanzeige zur Verfügung. Diesem Umstand wurde bei der Erstellung des Schaltprogramms und bei der Ausführung der Schalthandlungen zu wenig Beachtung geschenkt. So stand beispielsweise im Schaltprogramm nur «Trafo 50/16 kV beidseitig ausschalten und trennen». Es wurde jedoch nicht festgelegt, wer die einzelnen Schalthandlungen vorzunehmen hat. Der Unfall hätte letztlich vermieden werden können, wenn man vor dem Einlegen des Erdtrenners eine Spannungsprüfung durchgeführt hätte (3. Sicherheitsregel, Kasten 2).

A: Sekundärschalter; B: Erdtrenner; C: Primärschalter. Schalter A wurde geöffnet und der Erdtrenner B eingelegt, obwohl Schalter C noch geschlossen war.

- Bei provisorischen oder im Umbau befindlichen Anlagen sind die Schalt-handlungen im Schaltprogramm de-tailiert zu beschreiben. Dabei sind un-gewohnte Zustände zu vermerken.
 - Bei Schaltgesprächen über Telefon oder Funk ist eine eindeutige, zwei-fels- und fehlerfreie Verständigung zwingend erforderlich. Die einzelnen Schritte sind gegenseitig zu prüfen und zu bestätigen (EN 50110, Art. 4.4).
 - Die Ablenkung während grösseren Schaltprogrammen kann verminder-t werden, wenn für den Telefon- oder
