**Artikel:** Savoir tirer les leçons des accidents

**Autor:** Franz, Alfred / Keller, Jost

# Savoir tirer les leçons des accidents

## Statistique d'accidents des années 1994 à 2003

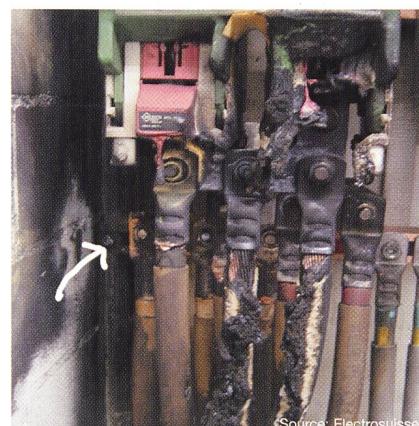
Fig. 6 Vue du lieu de l'accident

Le blessé a touché simultanément le raccordement du conducteur de terre et celui du conducteur polarisé avec la clé à douille denudée.

La protection latérale manquait près de l'alimentation du fusible HPC<sup>3)</sup> et le blessé a touché simultanément le raccordement du conducteur de terre et celui du conducteur polaire avec la clé à douille conductrice; il a ainsi provoqué un arc électrique de haute puissance (figure 6).

L'un des électriciens de réseau travaillait consciemment à proximité de pièces sous tension (méthode de travail 2, encadré 1) et pensait être suffisamment protégé contre les contacts fortuits par le panneau de protection des bornes du fu-

sible HPC. Il n'a pas réalisé que seule la partie frontale des bornes de raccordement était protégée contre les contacts fortuits.

- Lors de ce genre de travaux, il faut porter une attention particulière à la préparation du travail et à l'évaluation du risque. L'absence du panneau latéral n'aurait pas dû passer inaperçue.
- Utiliser l'équipement de protection individuelle (ICF 407.1199).
- Utiliser des outils isolés.

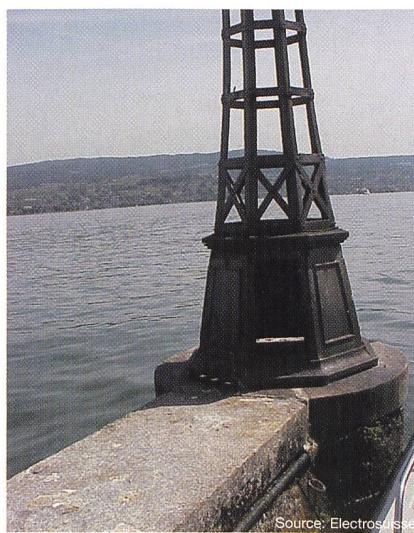
La personne accidentée se trouvait couchée sur une planche à voile pour attraper une balle qui semblait se trouver dans le lac devant la propriété voisine. A la hauteur du hangar à bateaux, il a voulu faire demi-tour avec la planche à voile et a saisi le tube métallique (monté sur le mur bordant le lac) avec la main. Il a subi un choc électrique lorsqu'il a touché le tube d'installation, mais a immédiatement réussi à lâcher prise (figure 7).

Figure 7 Vue du lieu de l'accident

- L'installation ultérieure d'un disjoncteur de protection FI est vivement recommandé pour ce genre d'installations. En cas de courant de défaut, ce dispositif de protection provoque le déclenchement immédiat.
- Selon OIBT<sup>4)</sup>, le propriétaire d'installations électriques est responsable de la conformité de celles-ci avec les exigences de sécurité et doit, sur demande, produire leurs rapports de sécurité. Dans ce contexte, il doit faire contrôler ses installations périodiquement par un organe de contrôle indépendant. Les intervalles des contrôles sont indiqués en annexe de l'OIBT; pour les terrains de camping et les ports de plaisance, par exemple, cet intervalle est de 5 ans.

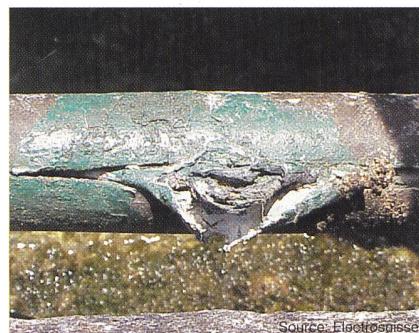
Figure 8 Vue de détail du tube métallique

De l'eau gelée a fait éclater le tube métallique. Le câble a été blessé par les ouvertures vives créées et le tube a ainsi été mis sous tension.

L'analyse de l'accident a montré que le tube métallique était sous tension à la suite d'un défaut d'isolation. Que s'est-il passé?

De l'eau s'est accumulée peu à peu dans le tube, par condensation ou par l'effet des vagues. En hiver, cette eau a gelé et augmenté de volume, ce qui a provoqué l'éclatement du tube et le câble a été pressé contre les ouvertures vives du tube (figure 8). Le conducteur polaire dénudé

a ainsi mis le tube métallique sous tension. Le tube n'était pas mis à la terre et la protection en cas de défaut (protection contre les contacts indirects) était sans effet.

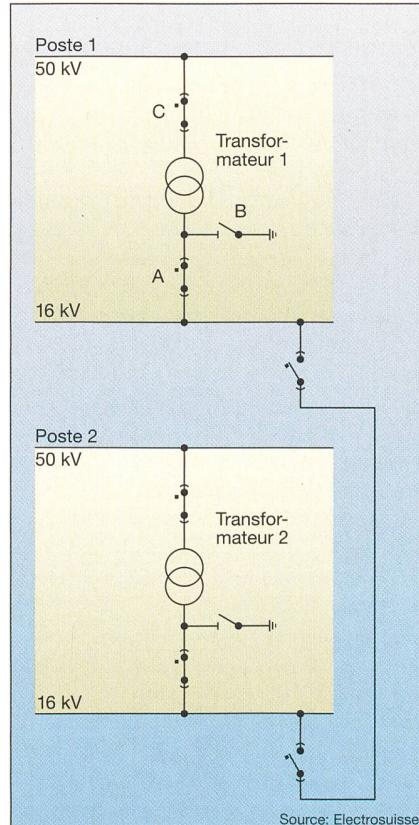
Figure 9 Schéma du principe de couplage des deux postes

A: disjoncteur secondaire ; B: sectionneur de terre; C: disjoncteur primaire  
Le disjoncteur A a été ouvert et le sectionneur de terre B mis en place, bien que le disjoncteur C soit encore fermé.

Dans le cadre de la transformation d'un poste, un transformateur 50/16kV devait être échangé (transformateur 1 dans la figure 9). Au préalable et pour préparer ces travaux de montage, divers travaux de couplage ont du être exécutés dans le réseau de distribution afin de mettre hors tension l'installation de couplage 50 kV du poste. Les actions de couplage ont été compliquées par le fait que le disjoncteur secondaire du transformateur ne pouvait être commandé à distance pendant les travaux de transformation et que, à ce moment, l'indicateur de tension ne fonctionnait pas.

Comme l'installation était en cours de réfection, le disjoncteur secondaire du transformateur ne pouvait être commandé sur site et de plus, l'indicateur de tension n'était pas disponible. Ces circonstances ont trop peu été prises en compte lors de l'établissement du programme et de l'exécution des manœuvres de couplage. C'est ainsi, par exemple, que le programme prévoyait uniquement «déclencher et séparer le transformateur 50/16 kV des deux côtés». Il n'était pas prévu par qui les différentes manœuvres de couplage devaient être exécutées. L'accident aurait en fin de compte pu être évité si un essai de tension avait été fait avant la mise en place du sectionneur de terre (règle des 5 doigts, 3<sup>e</sup> action, encadré 2).

- Les manœuvres de couplage doivent être décrites en détail dans le pro-

gramme pour les installations provisoires et celles en cours de réfection. Des circonstances inhabituelles doivent être signalées.

- Des communications téléphoniques et par radio claires et sans erreur sont absolument indispensables. Toutes les étapes doivent être mutuellement contrôlées et confirmées (EN 50110, art. 4.4).
- Les causes de distraction peuvent être réduites lors de programmes importants en ayant temporairement recours à du personnel supplémentaire pour les communications téléphoniques et l'exploitation.
- La règle des 5 doigts doit être appliquée de manière conséquente.

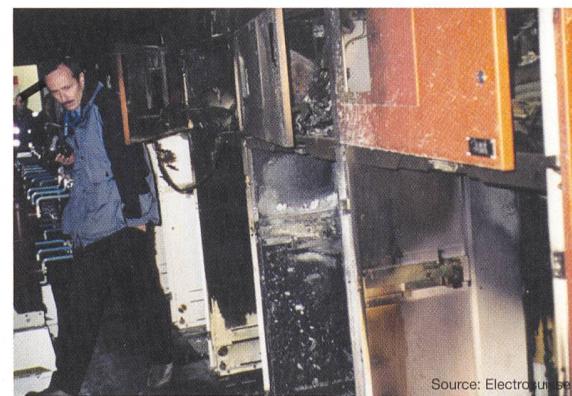
secondaire du transformateur 50/16 kV, a mis le chariot de couplage en position de sectionnement et a mis en place le sectionneur final. Le transformateur côté 50 kV étant encore sous tension, un puissant court-circuit à la terre s'est produit, suivi d'autres courts-circuits, provoquant un incendie dans l'installation de couplage (figures 10 et 11).

Figure 10 Vue de l'installation de couplage détruite

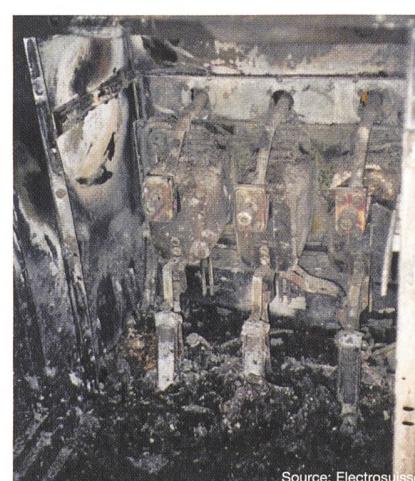
Figure 11 Cellule de couplage MT entièrement détruite par le court-circuit
