# Felssturz unter Wasser zerreisst Hochspannungskabel

## Bergung und Neuinstallation einer 50-kV-Seekabelverbindung

Ein Geländeabbriss im Thunersee unterbricht die Hochspannungsleitung, die unter Wasser von Spiez nach Oberhofen führt. Das defekte Ölkabel wird geborgen und mit einem XLPE-isolierten Kabel ersetzt. Ein vorgängig abgesenkter Rohrblock und Kabel mit einem mechanisch stabilen Schirm erlauben die Verlegung von grossen Längen. Dadurch wird die Zahl der Muffen verringert.

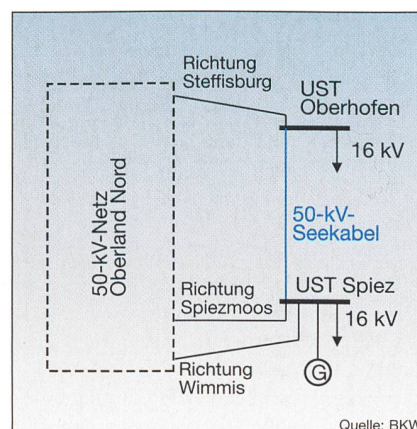
einer Armierung. Es war für eine Leistung von 31,5 MVA ausgelegt. Damit die Stromversorgung im Gebiet sichergestellt ist und das Öl den See nicht verschmutzt, entschliesst sich der Energieversorger, das Kabel umgehend zu bergen und ein neues zu verlegen. Bild 1 zeigt den im See unterbrochenen 50-kV-Ring und die 16-kV-Zuleitungen im betroffenen Gebiet. Durch den Ausfall der Seeleitung ist die n+1-Sicherheit nicht mehr gewährleistet.

Bild 1 50-kV-Versorgungsring um Thun mit Unterstationen (UST) Oberhofen und Spiez

Um die n+1-Versorgungssicherheit am rechten Thunerseeufer wieder herzustellen, muss der unterbrochene Ring (Bild 1) geschlossen werden. Das neue Kabel soll also möglichst schnell in Betrieb genommen werden. Folgende Kriterien gelten:

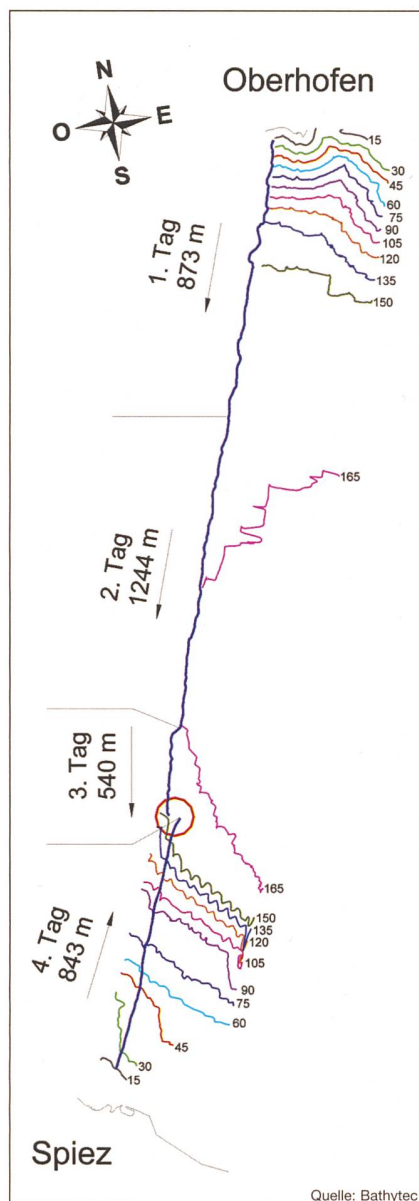
Bild 2 GPS-Aufzeichnung der Fahrt des Pontons während der Bergung

Bild 2 zeigt den mittels GPS aufgenommenen Verlauf des Pontons bei der Bergung im Bereich des Fehlers. Gut ersichtlich sind die beiden um ca. 100 m getrennten Positionen, die in etwa den Positionen der beiden Kabelenden auf dem Seegrund entsprechen. Eine solch extreme Trennung der Kabelenden deutet auf einen Unterwassergeländeabriss hin, der zum Bruch des Kabels führte. Der parallele Verlauf zu den Höhenlinien sowie die vom Hang wegweisende Richtung der Kabelenden unterstützen die Hypothese.

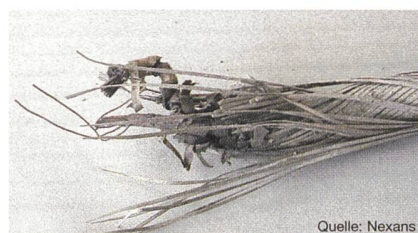
Bild 3 Teil der gerissenen Stelle

Diese wird zusätzlich durch die nachträgliche Untersuchung der gerissenen Stelle (Bild 3) im Labor erhärtet. Bild 4a und b zeigen duktile Brüche sowohl auf den Leiterdrähten als auch auf der Armierung. Diese Bruchform tritt bei überhöhten Zugkräften auf. Die Bruchkraft des Leiters lag bei 5700 daN und diejenige eines Flachdrahts bei 180 daN, so dass bei 63 Flachdrähten und unter Vernachlässigung aller anderen Schichten eine durch den Geländeabriss verursachte Bruchkraft von mindestens 17000 daN auf das Kabel einwirken mussten.

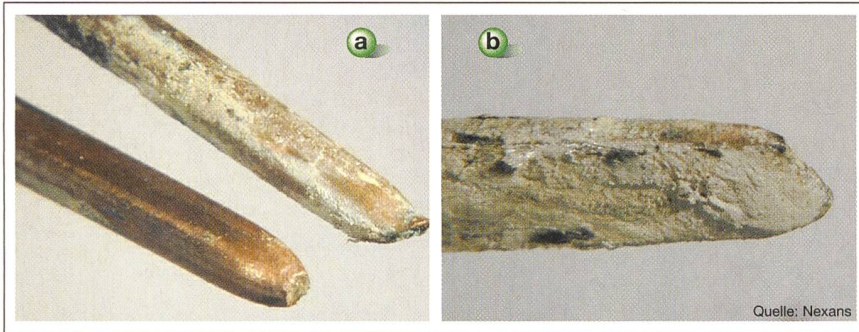
Bild 4 Duktile Brüche der Kupferdrähte (a) und des Stahlflachdrahtes (b)

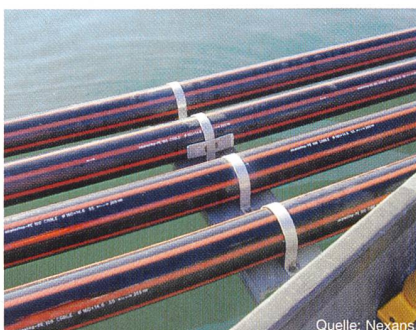
Bild 5 Montiertes Gewicht

längen von jeweils 360 m zusammen. Es werden Stangen eingesetzt, da sie besser transportierbar sind und der Rohrblock einfacher ausgerichtet werden kann. Der Montage- und Lagerort beeinflusst hingegen die Rohrlänge von 360 m. Vier von diesen Rohrlängen werden bei der Montage der Gewichte zu einem Modul zusammengestellt (Bild 5).

Die Gewichte (45,5 kg/Gewicht alle 6 m) dienen zur Stabilisierung des Rohrblocks im Wasser während der Verlegung sowie auf dem Seegrund beim nachträglichen Einzug der Kabel. Zehn von diesen Modulen werden zusammengestellt und an einer windgeschützten Stelle zwischengelagert.

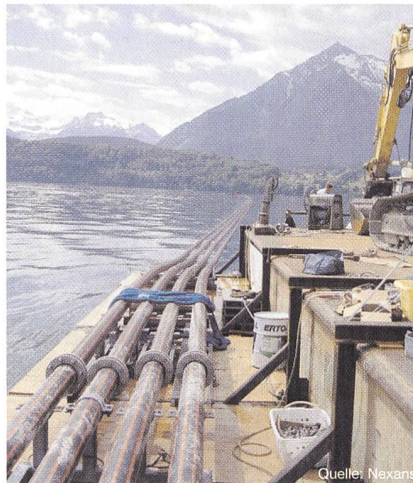
Bild 6 Der Rohrblock wird auf dem Thunersee zusammengestellt und abgesenkt

Die Schifffahrt fordert eine ständige Befahrung des Thunersees. Deshalb wird der Rohrblock in zwei Etappen abgesenkt. Am ersten Tag werden 5 der 360 m langen Module auf den See geschleppt. Durch die Luft in den Rohren schwimmen sie auf dem Wasser. Eine eigens hergestellte Plattform dient zum Zusammenstellen der einzelnen Module (Bild 6). Ein zum voraus positioniertes Ponton hilft beim Abspannen des Rohrblocks. Nach dem Abspannen wird dieser durch das Einfüllen mit Wasser meteregenau auf das gewünschte Trasse abgesehen. Taucher überwachen den Absenkvorgang im Uferbereich, bei grossen Seetiefen kommt eine Kamera mit Echolot zum Einsatz. Das Trasse wurde vorgängig eingehend studiert – der Rohrblock kann in der Falllinie abgesenkt werden. Eine

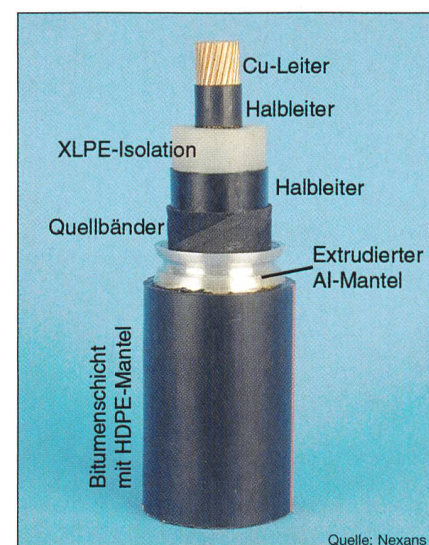
Bild 7 Kabel mit extrudiertem Aluminiumwellmantel (XAluWET 1x240 mm<sup>2</sup>, 60 kV)

Das Kabel vom Typ XAluWET 1x240 mm<sup>2</sup>, 60 kV (Bild 7) mit einer dreifach extrudierten XLPE-Isolation genügt den technischen Anforderung (Tabelle II) des 50-kV-Netzes des Betreibers sowie der IEC-Norm 60840 [2]. Es ist dafür ausgelegt, dass es in einem See verlegt wird. Der nahtlos extrudierte Aluminiumwellmantel kann einen hohen Kurzschlussstrom tragen und hält dem Wasserdruck auf dem Seegrund mechanisch stand. Die unter dem Wellmantel aufgetragenen Quellbänder dichten das Kabel längs ab, die darüber liegende Bitumenschicht schützt den Aluminiumschirm vor Korrosion. Der äussere Polyethylenmantel

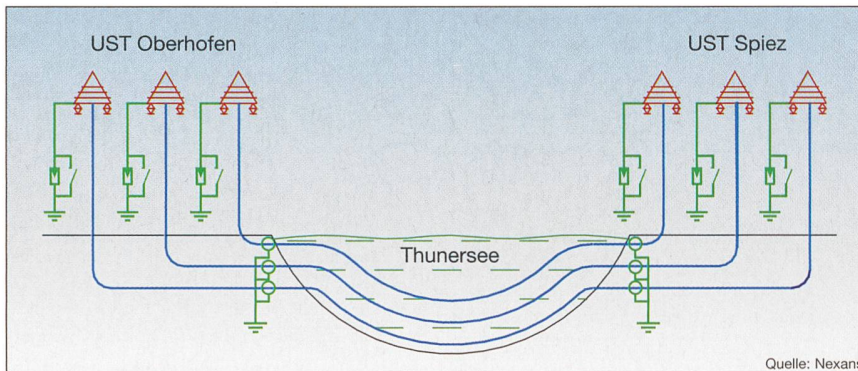
Bild 8 Konzept der Seekabelverbindung mit Zwischenenerdungen

Bild 8 zeigt das Konzept der Kabelanlage zwischen den Unterstationen Spiez und Oberhofen. Eine einseitige Erdung im Seebereich hätte induzierte Spannungen von bis zu 13 kV (0,1813 V/Akm) zur Folge. Aus diesem Grund wird die Seestrecke in den Muffenschächten beid-

seitig geerdet. Im Landbereich ist der Kabelmantel einseitig über den Mantelüberspannungsableiter geerdet, um die thermische Belastung und damit die Verluste zu reduzieren. Die Kabelendverschlüsse
