Zeitschrift: bulletin.ch / Electrosuisse
Herausgeber: Electrosuisse
Band: 96 (2005)
Heft: 21

Artikel: Aus Unfällen lernen : Unfallstatistik 2004
Autor: Franz, Alfred / Keller, Jost
DOI: <https://doi.org/10.5169/seals-857864>

Aus Unfällen lernen: Unfallstatistik 2004

Niederspannung wird unterschätzt

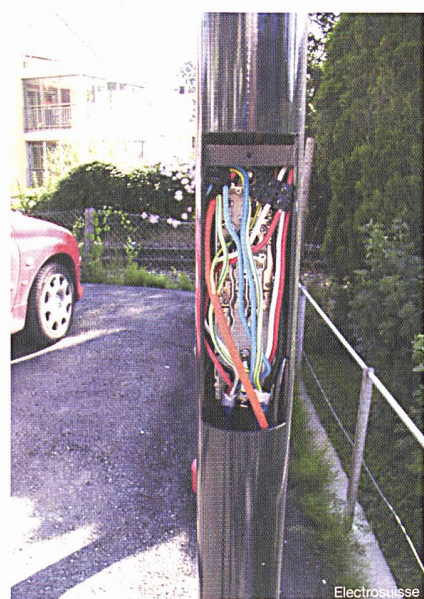
Bild 1 Die Überprüfung der Spannungsfreiheit erfordert gute Kenntnisse der Ansteuerung

Er hatte das Prüfen des dritten Polleiters unterlassen, was zur Elektrisierung führte. Die Unfalluntersuchung zeigte, dass der Monteur die falschen Sicherungen entfernt hatte. Da die Strassenbeleuchtung ausgeschaltet war, waren auch die beiden Polleiter, bei denen er die Spannungsfreiheit festgestellt hatte, spannungslos. Er realisierte nicht, dass der dritte Leiter bei dieser Strassenbeleuchtung für spezielle Zwecke vorgesehen und somit nicht über die Beleuchtungssteuerung geschaltet ist.

✖ Bei geschalteten Stromkreisen, Fernsteuerungen oder Fremdspannungen ist der Arbeitsvorbereitung und der Risikobeurteilung besondere Aufmerksamkeit zu schenken.

✖ Auch bei Niederspannung ist ein Kurzschliessen der Polleiter (4. Sicherheitsregel) zu empfehlen, insbesondere bei Anlagen mit komplexer Speisung oder Ansteuerung. Zudem gilt: Auch bei einfachen Anlagen sind Anlagen- und Funktionskenntnisse wichtig.

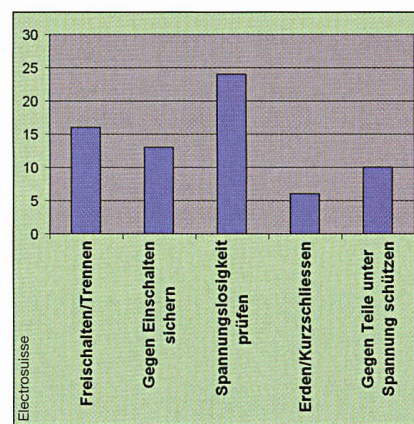
✖ Die Grafik in Bild 2 zeigt, dass viele Unfälle vermieden werden könnten, wenn Elektrofachleute den Arbeitsbereich (insbesondere die Polleiter) konsequent auf Spannungslosigkeit prüfen würden – die 3. Sicherheitsregel.

Bild 2 Sicherheitsregeln, die 2004 nicht eingehalten wurden und zu Unfällen führten. (Von insgesamt 88 Unfällen, die registriert wurden. Doppelnennungen möglich.)

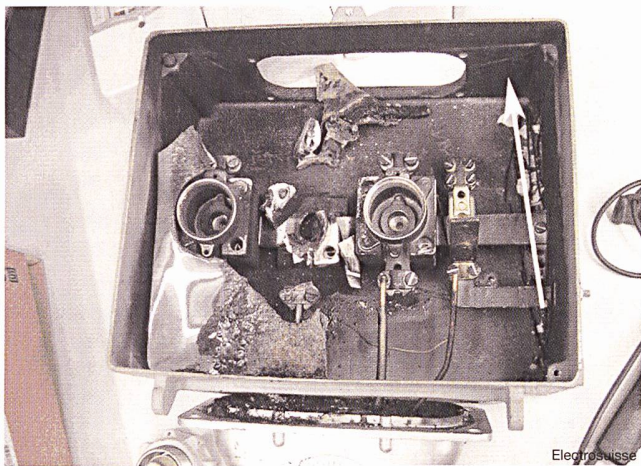
Bild 3 An Hausanschlusskasten steht immer ein hoher Kurzschlussstrom an

Bei den Sicherungselementen im Hausanschlusskasten fehlten die Passeinsätze (Bild 3). Der Monteur bemerkte dies beim spärlichen Licht nicht und geriet mit der Spitze des Duspols durch das Passschrauben-Gewindeloch im Elementfuss direkt auf die geerdete Montageschiene und löste so den Kurzschluss aus.

✘ *Beim Hausanschlusskasten in Niederspannung steht immer eine hohe Kurzschlussleistung an. Dies bedarf entsprechenden Schutzvorkehrungen (STI 407.1199).*

✘ *Ähnliche Unfälle können verhindert werden, wenn der Arbeitsplatz sicher gestaltet wird: gute Beleuchtung, sicherer Standort, keine Absturzgefahr, offener Fluchtweg. Persönliche Schutzmittel wie Helm mit Visier, Jacke und Handschuhe schützen vor schweren Verletzungen, wenn doch etwas passiert. Im vorliegenden Beispiel hätten Passeinsätze den Unfall verhindert (Art. 4.3.1.2.1, NIN).*

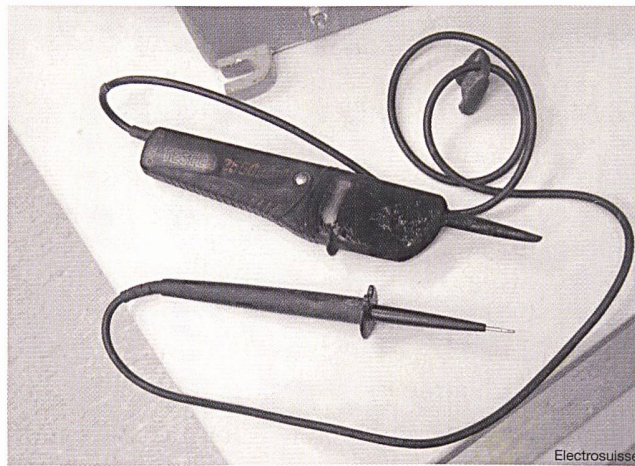
Bild 4 Der Netzelektriker löste mit dem Duspol einen Kurzschluss aus

leistungsstarker Kurzschluss ausgelöst. Durch den entstandenen Störlichtbogen wurden der Monteur zurückgeschleudert und die Abdeckung im Hausanschlusskasten in Brand gesetzt. Der Verunfallte wurde mit Verbrennungen am Oberkörper und mit einer Rauchvergiftung ins Spital eingeliefert.

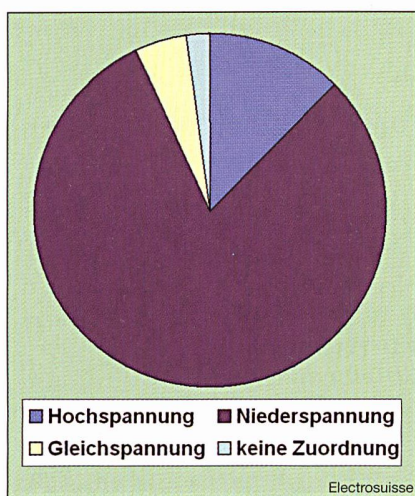
Bild 5 Rund 80% der Elektroberufsunfälle ereignen sich bei Niederspannung, etwa 15% bei Hochspannung (Zahlen 2004)

✘ *Die Statistik zeigt, dass im Niederspannungsbereich sogar mehr Unfälle*

passieren als bei der Hochspannung (Bild 5).

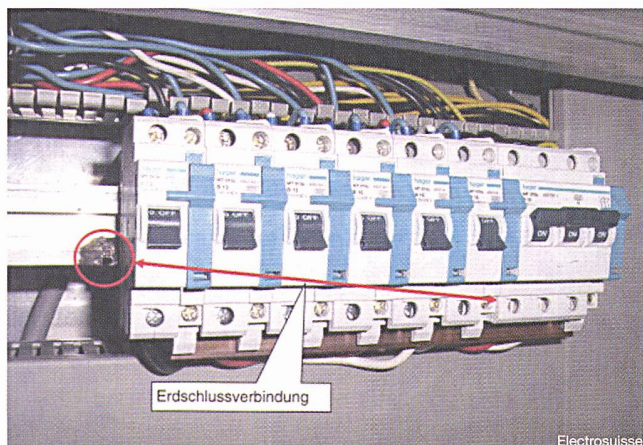
Beim Versuch, das Schienenstück einzufügen und zu befestigen, hatte er die unter Spannung stehende Eingangsklemme L1 vom bestehenden dreipoligen LS berührt. Er wurde dabei elektrisiert und verursachte beim Wegziehen des Schienenstückes einen Kurzschluss zwischen der Apparatklemme und der bestehenden geerdeten Montageschiene

(Bild 6). Der Kurzschlussstrom dürfte mindestens 7,5 kA angenommen haben. Der Verunfallte hatte offensichtlich nicht bemerkt, dass die Anschlussklemme des bestehenden LS blank war (Bild 7).

✘ *Die Kurzschlussleistung darf bei Niederspannung nicht unterschätzt werden. Hier, mit einer Vorsicherung NHS von 200 A, betrug der Kurzschlussstrom 7,5 kA.*

Bild 6 Erdschlussverbindung zwischen Schiene und blanker Klemme vor dem Einsetzen der neuen LS

✘ *Der Arbeitsvorbereitung ist besondere Beachtung zu schenken, damit unter Spannung stehende Teile erkannt und vor dem Berühren geschützt werden können (Sicherheitsregel 5).*

✘ *Persönliche Schutzmittel hätten hier wiederum vor Verletzungen geschützt (STI 407.1199).*

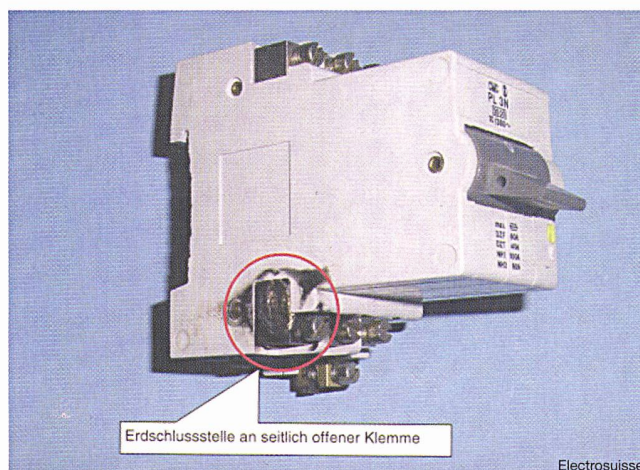
Bild 7 Offene, spannungsführende Klemme

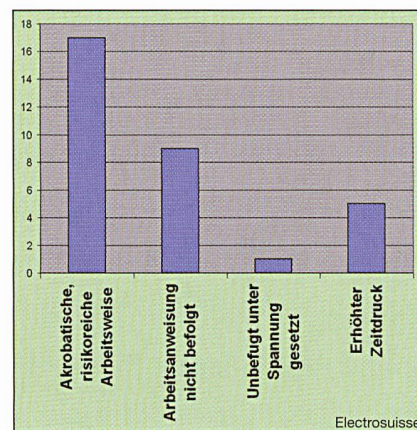
✘ Die Grafik in Bild 10 zeigt, dass viele Unfälle auf eine risikoreiche Arbeitsweise zurückzuführen sind (Art. 8, VUV).

Bild 10 Sicherheitswidrige Handlungen, die zu Unfällen führten (Zahlen 2004, insgesamt 88 registrierte Unfälle).

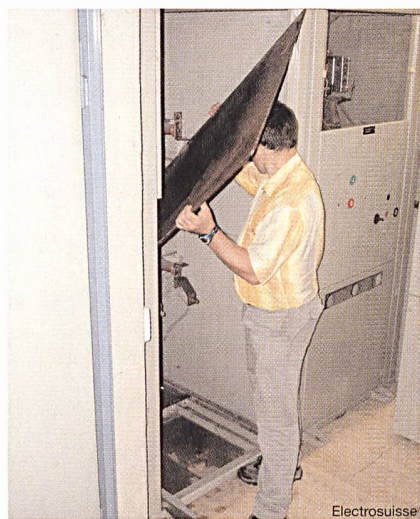
Bei der Einführung der Platte ist der Verunfallte zu nahe an den unter Spannung stehenden Kontakt gekommen, gleichzeitig berührte er mit der rechten Schulter die Seitenwand der Schalterzelle und löste so den Lichtbogen aus. Die thermische Wirkung des Störlichtbogens ist auf der Abdeckplatte deutlich zu erkennen. Sie ist mit einer verdampften Kupferschicht überzogen (Bild 9). Die Platte hat den Verunfallten vor weiteren schweren Verletzungen im Gesicht und am Oberkörper bewahrt. Dieser Schutz war aber rein zufällig.

Bild 8 Die Einschubplatte ist zu breit und kann nicht eingeführt werden ... und wo ist die persönliche Schutzausrüstung? (nachgestelltes Bild)

✘ Für eine wirksame Abdeckung spannungsführender Teile ist das ent-

sprechende Material zu verwenden (Art. 68.1 c, StV).

✘ Für das Anbringen von Abdeckmaterial müssen die üblichen Schutzvorkehrungen gemäss EN 50110 angewendet werden (Abschalten oder vollständige PSA), sofern man sich in der Gefahren- oder Annäherungszone befindet.

✘ Wiederum hätten persönliche Schutzmittel vor Verletzungen geschützt (STI 407.1199 und Art. 5, VUV).

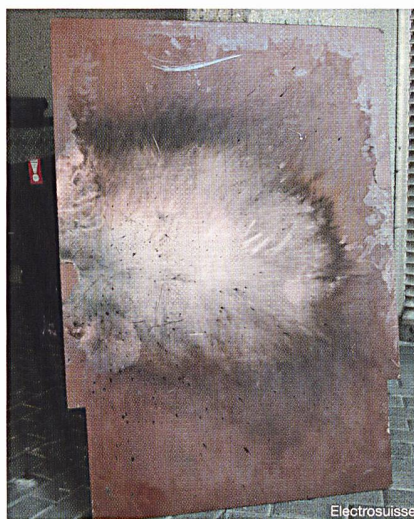
Bild 9 Kupferdampf hat sich auf die Platte niedergeschlagen. Glücklicherweise hat die Platte den Monteur doch etwas geschützt.

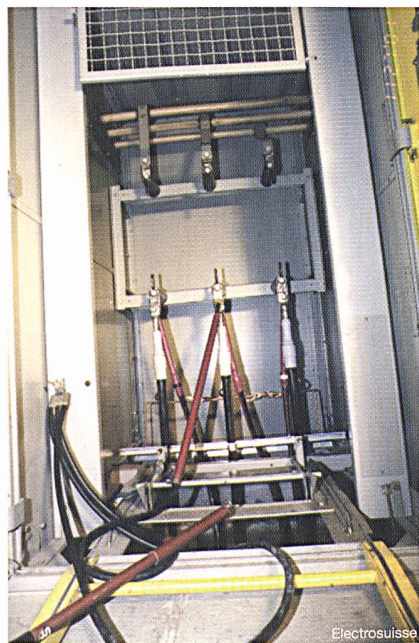
mittlere Anschluss nicht gelöst werden (Bild 11). Ein Monteur begab sich darauf in die Schalterzelle, um mit einer Polyzange den festsitzenden Erdschluss zu lösen. Plötzlich wurde ein Störlichtbogen ausgelöst. Der Verunfallte wurde mit schweren Verbrennungen am Ohr, an den Händen und Füßen aus der Schalterzelle geborgen und ins Spital eingeliefert.

Der Verunfallte wollte in der Schalterzelle mit einer Zange den festsitzenden Erdschluss lösen. Dabei wurden die unter Spannung stehenden Kontakte und die Sammelschiene nicht abgedeckt. Der Monteur verwendete zudem weder isoliertes Werkzeug noch persönliche Schutzmittel. Beim Lösen der Erdverbindung hat der Verunfallte mit dem Kopf ein unter Spannung stehendes Teil berührt und so einen Störlichtbogen ausgelöst.

Bild 11 Schaltzelle mit Erdungsgarnitur mit festsitzendem Erdanschluss

✘ Das Unfallbeispiel zeigt auch, wie nach unerwarteten Ereignissen, dem feststehenden Erdanschluss, die erneute Risikobeurteilung vernachlässigt wird. Dies führt zu risikobehafteter Arbeitsweise. Auch in diesem Fall hätten die Abstände zu den Teilen unter Spannung eingehalten werden müssen, respektive hätten diese mit dem entsprechenden Material abgedeckt werden können (StV Art. 68.1 c).

✘ Geeignetem, isoliertem Werkzeug ist für Arbeiten an elektrischen Anlagen immer grosse Beachtung zu schenken.

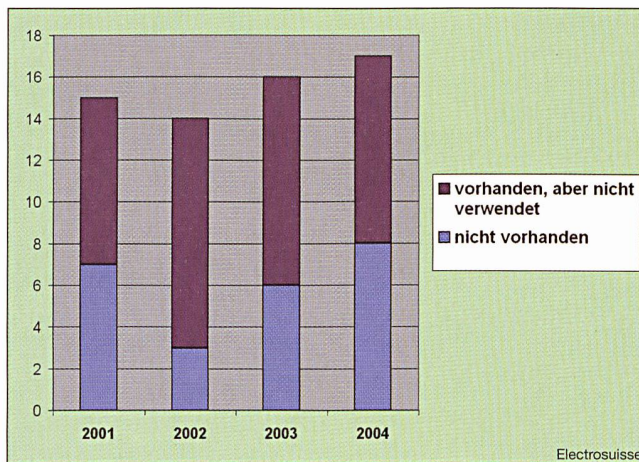
✘ Die Grafik in Bild 14 zeigt, dass seit 2001 ein leichter Anstieg der Unfälle zu verzeichnen ist, bei denen keine persönlichen Schutzmittel getragen wurden. Bei mehr als der Hälfte der Fälle wäre die

Ausrüstung vorhanden gewesen, wurde aber nicht getragen. Stehen Anlagenteile unter Spannung, ist es nicht nur Vorschrift, sondern auch im Sinne des Mon-

Bild 14 Leichter Anstieg der Unfälle, bei denen keine Schutzausrüstung getragen wurde

teurs, dass er die Schutzmittel – Jacke, Handschuhe und Helm mit Visier – auch wirklich trägt (STI 407.1199).

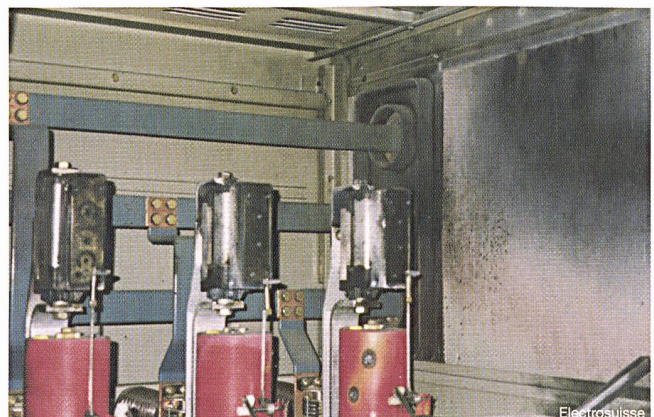
Während ein Netzelektriker mit dem Betriebselektriker das Problem bei der NS-Hauptverteilung besprach, räumte der andere Netzelektriker auf und führte eine letzte Sichtkontrolle durch. Beim Leistungsschalter des Trafo 4 sah er durch das Sichtglas, dass der Schleppzeiger des Primärrelais nicht zurückgestellt wurde. Er wollte ihn zurückstellen und

öffnete deshalb mit der linken Hand die obere Zellenabdeckung, um mit der rechten Hand den Schleppzeiger zurückzustellen. Bevor er das Relais berührte, zündete ein stromstarker Lichtbogen zwischen L2 und L3. Bereits nach 120 ms wurde dieser unterbrochen. Nach weiteren 360 ms erfolgte eine Schnellwiedereinschaltung. Da das Isolationsvermögen (ionisierte Luft, Plasma) noch nicht wiederhergestellt war, zündete ein dreipoliger Lichtbogen mit einer Stromstärke von 2 kA. Dieser Störlichtbogen wurde nach weiteren 360 ms ordnungsgemäss abgeschaltet.

Bild 15 Der Netzelektriker wollte versehentlich von Hand den unter Spannung stehenden 16-kV-Hauptstrom-Überstromauslöser zurückstellen

✘ Die Verantwortung am Arbeitsplatz und die Aufträge müssen genau geregelt und überwacht werden.

✘ Auch nach Arbeitspausen muss die Gefahr neu eingeschätzt werden, um das Bewusstsein zu wecken. In diesem Beispiel wurde bei einem nicht geplanten Arbeitsschritt, dem Zurückstellen des Schleppzeigers, der Risikobeurteilung keine Beachtung geschenkt.

✘ Die Gefahren- und Annäherungszonen müssen respektiert werden (EN 50 110).
