Zeitschrift: bulletin.ch / Electrosuisse

Autor: Franz, Alfred / Keller, Jost

Savoir tirer la leçon des accidents: statistique des accidents 2004

On sous-estime généralement la basse tension

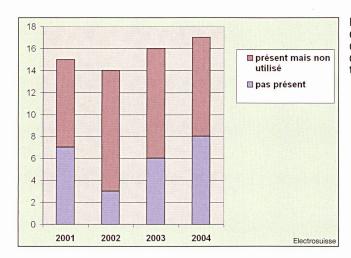
**Le graphique de la fig. 14 montre qu'on enregistre depuis 2001 une légère augmentation des accidents lors desquels on ne portait pas d'équipement de protection individuelle. Dans plus de la moitié des cas, l'équipement était bien présent mais on ne le portait pas. Si des parties d'installation sont sous tension, il est non seulement obligatoire mais dans l'intérêt

Fig. 14 Légère hausse des accidents lors desquels on ne portait pas d'équipement de protection

même du monteur de porter effectivement les équipements de protection – veste, gants et casque avec visière (STI 407.1199).
