Artikel: Savoir tirer la leçon des accidents : statistique des accidents 2004
Autor: Franz, Alfred / Keller, Jost
DOI: <https://doi.org/10.5169/seals-857885>

Savoir tirer la leçon des accidents: statistique des accidents 2004

On sous-estime généralement la basse tension

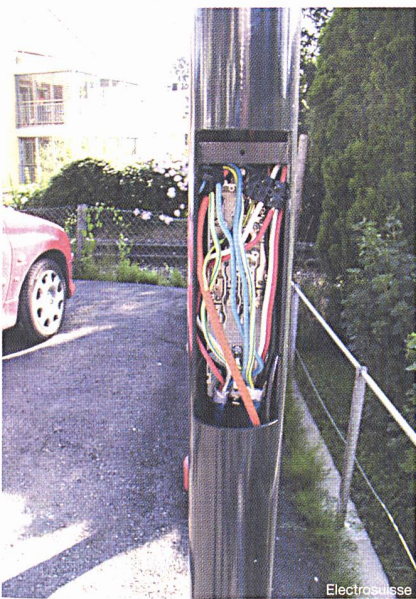
Fig. 1 Le contrôle de l'absence de tension exige de bonnes connaissances de la commande

polaires de la ligne puis déconnecté le raccord à bornes. Alors qu'il voulait pousser les conducteurs dans l'ouverture de la main gauche, il a été fortement électrocuté et n'a pu se libérer qu'après 10 à 15 secondes. Comment cela a-t-il pu se passer?

Il avait négligé de contrôler le troisième conducteur polaire, qui a provoqué l'électrocution. L'analyse de l'accident a révélé que le monteur n'avait pas retiré les bons fusibles. Etant donné que l'éclairage routier était éteint, les deux conducteurs polaires sur lesquels il avait constaté l'absence de tension étaient effectivement hors tension. Il n'a pas réalisé que le troisième conducteur de cet éclairage routier était prévu à des fins particulières et n'était donc pas commuté par la commande d'éclairage.

✘ *Dans le cas des circuits commutés, des télécommandes ou des tensions externes, il faut accorder une attention toute particulière à la préparation du travail et à l'évaluation du risque.*

✘ *Même en basse tension, il est recommandé de court-circuiter les conducteurs polaires (règle des 5 doigts, 4^{ème} action), en particulier sur les installations à alimentation ou commande complexe. En*

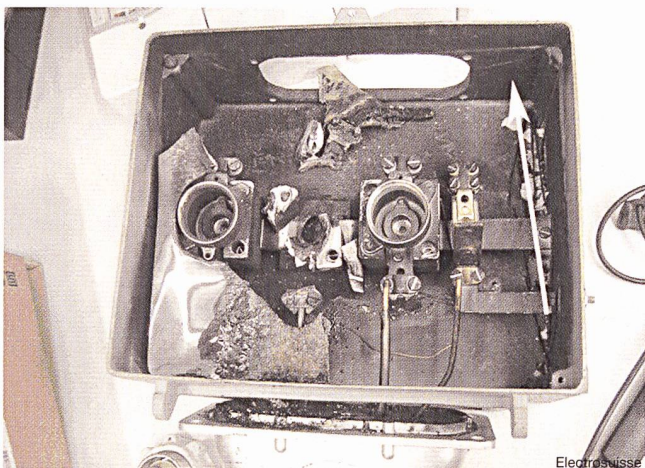
Un électricien de réseau a été appelé un soir à supprimer un défaut dans une maison à plusieurs familles. Pensant que la panne n'était due qu'à un disjoncteur déclenché, il s'est rendu à cette maison en habits légers de loisirs. Tandis qu'une personne éclairait la zone de travail au moyen d'une lampe de poche, l'électricien a ouvert le coffret de raccordement domestique et retiré les fusibles vissés de la grandeur 4. Au moyen d'un contrôleur de tension Duspol, il voulait mesurer la tension. Mais en touchant le pied du disjoncteur avec la pointe d'essai, il a dé-

Fig. 3 Un courant de court-circuit élevé est toujours présent au coupe-surintensité général

✘ Des accidents de ce genre peuvent être évités si le poste de travail est conçu de manière sûre: bon éclairage, emplacement sûr, pas de risque de chute, voie de fuite dégagée, équipements de protection individuelle comme casque avec visière, veste et gants protègent de graves blessures au cas où quelque chose arriverait néanmoins. Dans l'exemple précité, des vis de calibrage auraient évité l'accident (art. 4.3.1.2.1, NIBT).

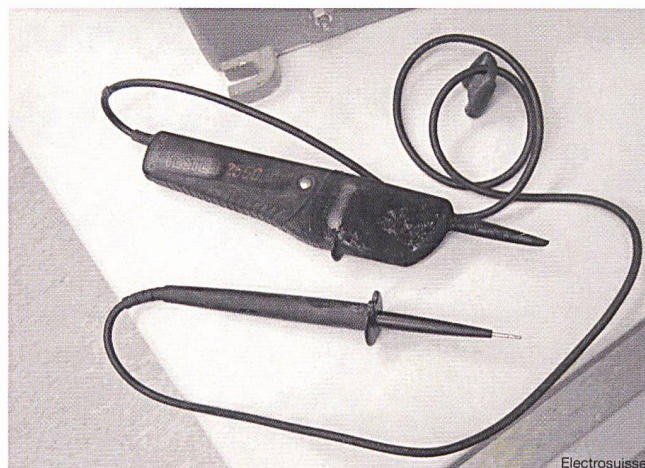
Fig. 4 L'électricien de réseau a déclenché un court-circuit avec le Dupsol

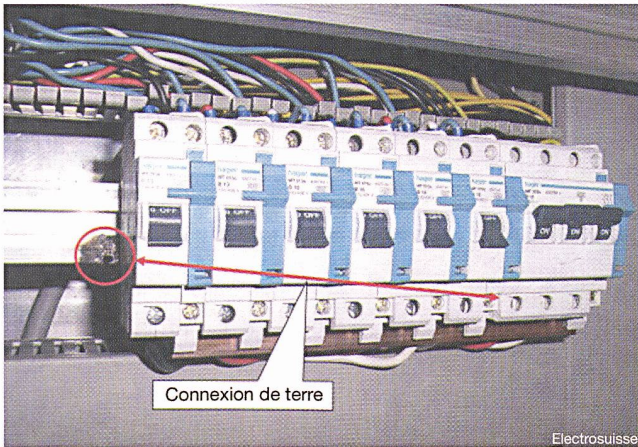
En tentant d'introduire et de fixer la barre, il avait touché la borne d'entrée L1 sous tension du disjoncteur de canalisation tripolaire existant. Ayant reçu un choc électrique, il a provoqué en retirant la barre un court-circuit entre la borne d'appareil et la barre de montage déjà existante et reliée à la terre (fig. 6). Le

courant de court-circuit doit avoir atteint au moins 7,5 kA. L'accidenté n'avait manifestement pas remarqué que la borne de raccordement du disjoncteur existant était nue (fig. 7).

Fig. 6 Court-circuit à la terre entre la barre et la borne nue avant l'installation du nouveau disjoncteur de canalisation

✘ Il faut attacher une attention particulière à la préparation du travail afin de reconnaître les pièces sous tension et les protéger des contacts (règle des 5 doigts, 5^{ème} action).

✘ La puissance de court-circuit ne doit pas être sous-estimée même en cas de basse tension. Avec un disjoncteur BT à haut pouvoir de coupure de 200 A en amont, le courant de court-circuit était de 7,5 kA.

✘ Ici également, des équipements de protection individuelle auraient évité des blessures (STI 407.1199).

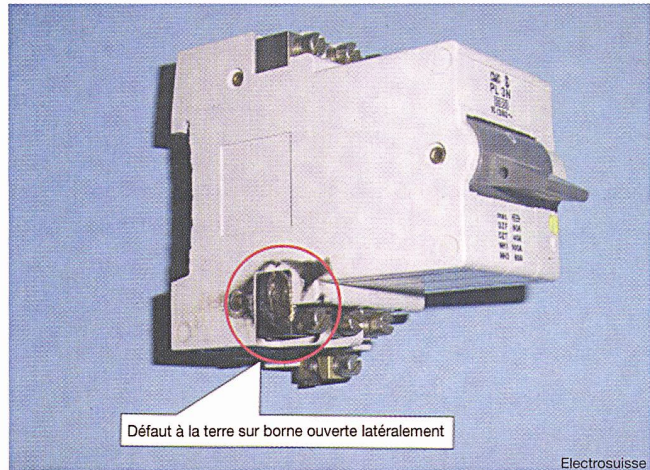
Fig. 7 Borne ouverte sous tension

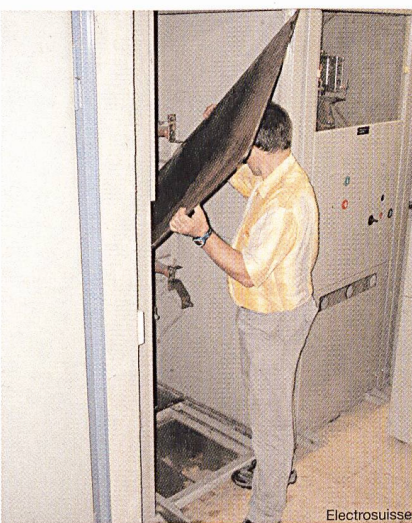
En introduisant la plaque, l'accidenté s'est trop approché du contact sous tension, il a en même temps touché la paroi latérale de la cellule avec l'épaule droite, déclenchant l'arc électrique. L'effet thermique de l'arc électrique se voyait nettement sur la plaque de recouvrement recouverte d'une couche de cuivre vaporisée (fig. 9). La plaque a protégé l'accidenté d'autres graves blessures au visage et sur le haut du corps. Mais cette protection était purement fortuite.

Fig. 8 La plaque est trop large et ne peut être introduite... et où est l'équipement de protection individuelle? (situation simulée)

✘ *En vue de recouvrir efficacement des pièces sous tension, il convient d'utiliser un matériau approprié (art. 68.1 c, OCF).*

✘ *En vue de poser du matériel de recouvrement, il faut appliquer les mesures de protection usuelles selon EN 50110 (coupure ou EPI complet), dès que l'on se trouve dans la zone de danger ou d'approche.*

✘ *Encore une fois, un équipement de protection individuelle aurait pu éviter des blessures (STI 407.1199 et art. 5, OPA).*

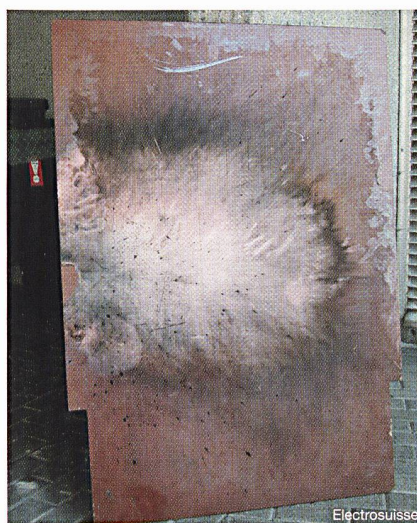
Fig. 9 De la vapeur de cuivre s'est déposée sur la plaque. Heureusement, la plaque a tout de même un peu protégé le monteur.

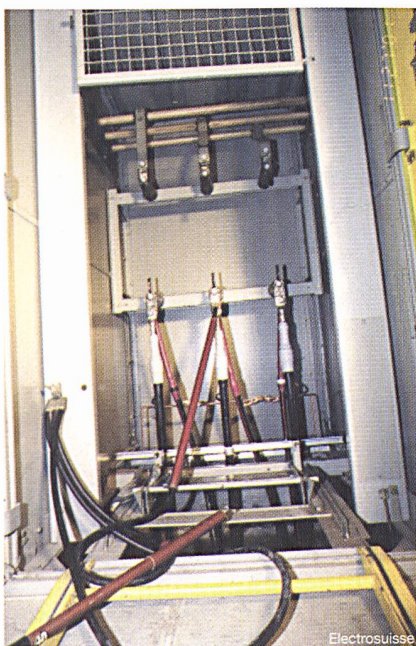
Dans le cadre d'importants travaux de transformation, un transformateur a été installé provisoirement dans une station de transformation 16 kV. Après les travaux côté primaire et secondaire, on voulait mettre l'installation en service. En retirant la garniture de mise à la terre, on ne parvenait pas à desserrer le raccordement central (fig. 11). Un monteur s'est rendu

L'accidenté voulait desserrer au moyen d'une pince le raccord de terre coincé dans la cellule. Il n'a pas recouvert les contacts sous tension ni la barre collectrice. En outre, il n'utilisait ni des outils isolés, ni un équipement de protection. En desserrant la connexion de terre, il a touché de la tête une pièce sous tension et ainsi déclenché un arc électrique.

Fig. 11 Cellule avec garniture de mise à la terre et raccordement à la terre bloqué

✘ Cet exemple montre également que l'on néglige une nouvelle évaluation du risque après des événements inattendus comme dans le cas du raccord coincé. Cela entraîne une manière risquée de travailler. Dans ce cas également, il aurait fallu respecter la distance par rapport aux pièces sous tension ou recouvrir celles-ci du matériel correspondant (OCF art. 68.1 c).

✘ Il faut toujours veiller soigneusement à utiliser des outils appropriés et isolés en travaillant sur des installations électriques.

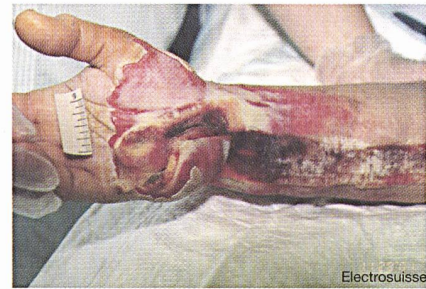
Fig. 12 Main droite brûlée. De telles brûlures sont très douloureuses et ne guérissent que difficilement.

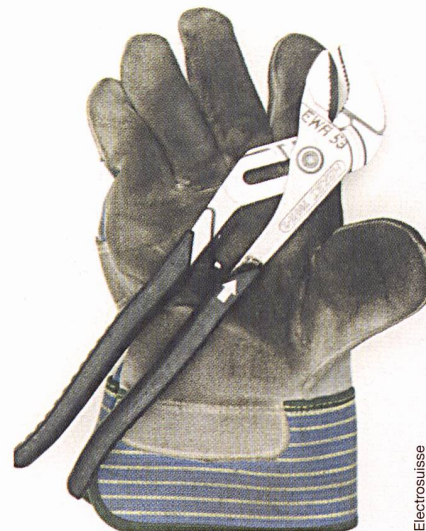
Fig. 13 Les gants de cuir ne protègent pas de la tension. La pince ne convient pas car elle n'est pas isolante.

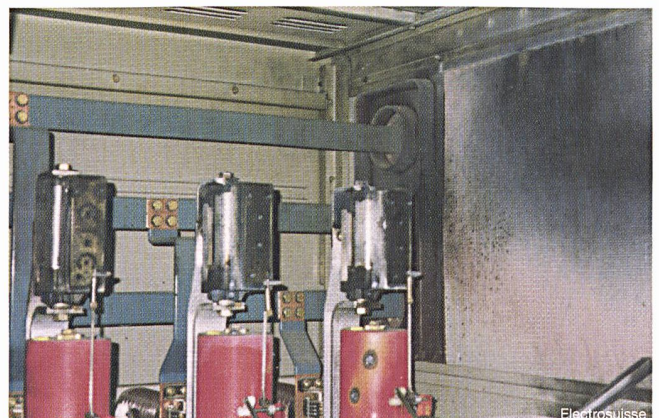
Tandis qu'un électricien de réseau s'entretenait avec l'électricien d'exploitation du problème de la distribution principale BT, l'autre rangeait les outils et faisait un dernier contrôle visuel. Sur le sectionneur du transformateur 4, il a aperçu à travers le regard que l'aiguille entraînée du relais primaire n'avait pas été remise à zéro. Il a donc ouvert de la main gauche la couverture supérieure de la cellule afin de pousser l'aiguille de la main droite.

Avant qu'il ne touche le relais, un arc à haute intensité s'est amorcé entre L2 et L3. Cet arc a été interrompu après 120 ms déjà. Après 360 ms, il y eut un réenclenchement rapide. Etant donné que le pouvoir isolant (air ionisé, plasma) n'était pas encore rétabli, un arc tripolaire a été amorcé avec une intensité de 2 kA. Cet arc a été coupé correctement après encore 360 ms.

Fig. 15 Par mégarde, l'électricien de réseau voulait réarmer à la main l'organe de protection 16 kV sous tension

✘ La responsabilité au poste de travail et les mandats doivent être réglés avec précision.

✘ Après les pauses de travail également, le danger doit être réévalué afin d'éveiller la conscience. Dans cet exemple, l'évaluation du risque avait été négligée lors d'une étape de travail non prévue, à savoir la remise à zéro de l'air.

✘ Les zones de danger et d'approche doivent être respectées (EN 50 110).
