Artikel: Savoir tirer la leçon des accidents : statistique des accidents 2004

Autor: Franz, Alfred / Keller, Jost

Savoir tirer la leçon des accidents: statistique des accidents 2004

On sous-estime généralement la basse tension

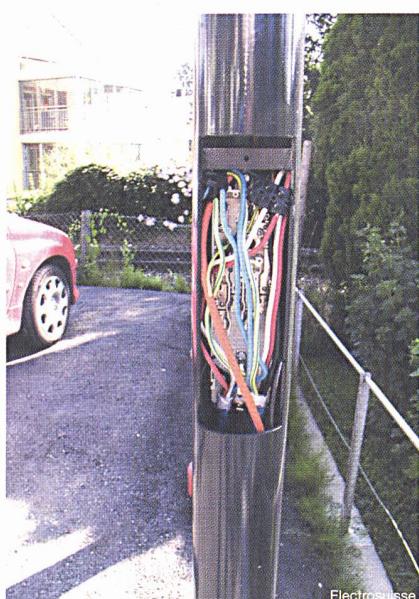
tiré les fusibles dans la cabine de distribution des câbles puis ouvert le couvercle sur le lampadaire. Il a contrôlé l'absence de tension sur deux des trois conducteurs

polaires de la ligne puis déconnecté le raccord à bornes. Alors qu'il voulait pousser les conducteurs dans l'ouverture de la main gauche, il a été fortement électrocuted et n'a pu se libérer qu'après 10 à 15 secondes. Comment cela a-t-il pu se passer?

Il avait négligé de contrôler le troisième conducteur polaire, qui a provoqué l'électrocution. L'analyse de l'accident a révélé que le monteur n'avait pas retiré les bons fusibles. Etant donné que l'éclairage routier était éteint, les deux conducteurs polaires sur lesquels il avait constaté l'absence de tension étaient effectivement hors tension. Il n'a pas réalisé que le troisième conducteur de cet éclairage routier était prévu à des fins particulières et n'était donc pas commuté par la commande d'éclairage.

Fig. 1 Le contrôle de l'absence de tension exige de bonnes connaissances de la commande

✖ Le graphique de la fig. 2 montre que de nombreux accidents pourraient être évités si les électriciens contrôlaient toujours l'absence de tension de la zone de travail (en particulier des conducteurs polaires) – règle des 5 doigts, 3^{ème} action.

✖ Dans le cas des circuits commutés, des télécommandes ou des tensions externes, il faut accorder une attention toute particulière à la préparation du travail et à l'évaluation du risque.

✖ Même en basse tension, il est recommandé de court-circuiter les conducteurs polaires (règle des 5 doigts, 4^{ème} action), en particulier sur les installations à alimentation ou commande complexe. En

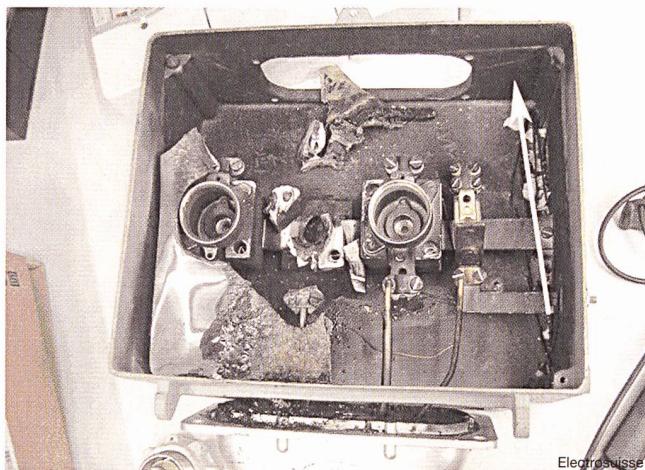
Fig. 3 Un courant de court-circuit élevé est toujours présent au coupe-surintensité général

Sur les éléments fusibles du coffret de raccord domestique, il manquait les vis de calibrage (fig. 3). Le monteur ne l'a pas remarqué à la lueur de la lampe de poche, la pointe du Duspol a traversé le trou taraudé au pied de l'élément et touché la barre de montage reliée à la terre, déclenchant le court-circuit.

❖ Dans les coffrets de raccordement d'immeubles à basse tension, une grande puissance de court-circuit est toujours présente. Cela exige des mesures de protection appropriées (STI 407.1199).

❖ Des accidents de ce genre peuvent être évités si le poste de travail est conçu de manière sûre: bon éclairage, emplacement sûr, pas de risque de chute, voie de fuite dégagée, équipements de protection individuelle comme casque avec visière, veste et gants protègent de graves blessures au cas où quelque chose arriverait néanmoins. Dans l'exemple précédent, des vis de calibrage auraient évité l'accident (art. 4.3.1.2.1, NIBT).

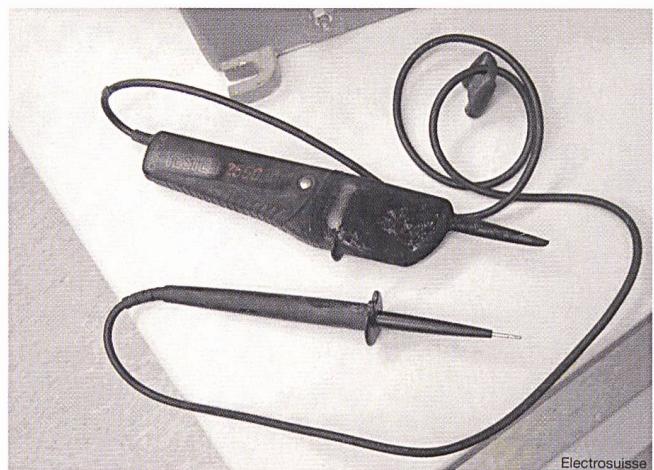
Un électricien de réseau a été appelé un soir à supprimer un défaut dans une maison à plusieurs familles. Pensant que la panne n'était due qu'à un disjoncteur déclenché, il s'est rendu à cette maison en habits légers de loisirs. Tandis qu'une personne éclairait la zone de travail au moyen d'une lampe de poche, l'électricien a ouvert le coffret de raccordement domestique et retiré les fusibles vissés de la grandeur 4. Au moyen d'un contrôleur de tension Duspol, il voulait mesurer la tension. Mais en touchant le pied du disjoncteur avec la pointe d'essai, il a dé-

Fig. 4 L'électricien de réseau a déclenché un court-circuit avec le Duspol

clenché un puissant court-circuit. L'arc électrique ainsi provoqué a rejeté le monteur en arrière et mis le feu au couvercle du coffret. L'accidenté a été hospitalisé avec des brûlures sur le haut du corps et une intoxication par la fumée.

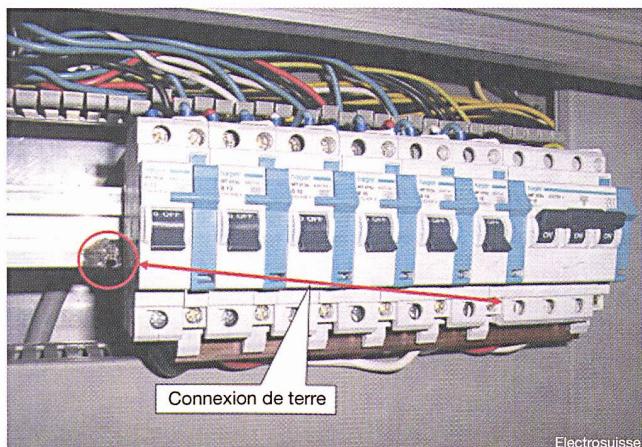
En tentant d'introduire et de fixer la barre, il avait touché la borne d'entrée L1 sous tension du disjoncteur de canalisation tripolaire existant. Ayant reçu un choc électrique, il a provoqué en retirant la barre un court-circuit entre la borne d'appareil et la barre de montage déjà existante et reliée à la terre (fig. 6). Le

courant de court-circuit doit avoir atteint au moins 7,5 kA. L'accidenté n'avait manifestement pas remarqué que la borne de raccordement du disjoncteur existant était nue (fig. 7).

Fig. 6 Court-circuit à la terre entre la barre et la borne nue avant l'installation du nouveau disjoncteur de canalisation

❖ Il faut attacher une attention particulière à la préparation du travail afin de reconnaître les pièces sous tension et les protéger des contacts (règle des 5 doigts, 5^{ème} action).

❖ La puissance de court-circuit ne doit pas être sous-estimée même en cas de basse tension. Avec un disjoncteur BT à haut pouvoir de coupure de 200 A en amont, le courant de court-circuit était de 7,5 kA.

❖ Ici également, des équipements de protection individuelle auraient évité des blessures (STI 407.1199).

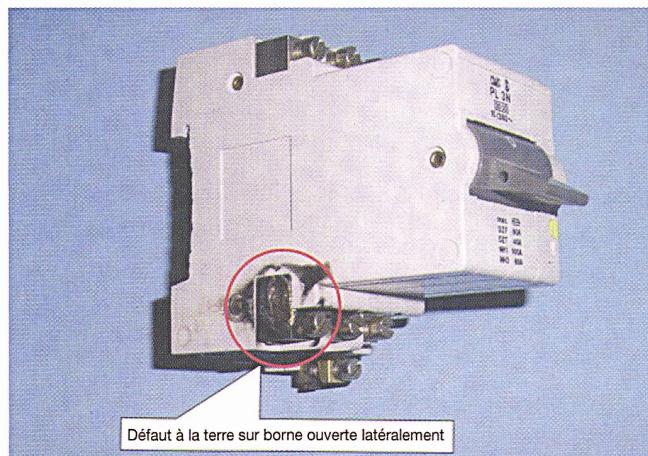
Fig. 7 Borne ouverte sous tension

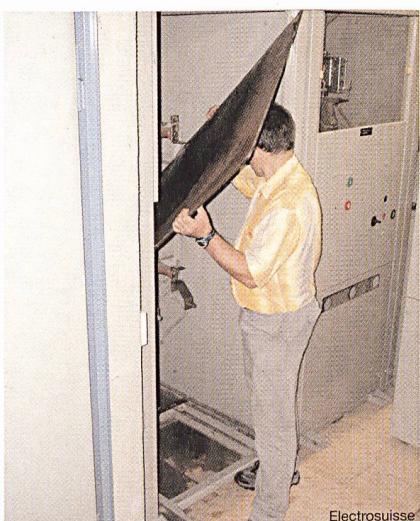
En introduisant la plaque, l'accidenté s'est trop approché du contact sous tension, il a en même temps touché la paroi latérale de la cellule avec l'épaule droite, déclenchant l'arc électrique. L'effet thermique de l'arc électrique se voyait nettement sur la plaque de recouvrement recouverte d'une couche de cuivre vaporisée (fig. 9). La plaque a protégé l'accidenté d'autres graves blessures au visage et sur le haut du corps. Mais cette protection était purement fortuite.

Fig. 8 La plaque est trop large et ne peut être introduite... et où est l'équipement de protection individuelle? (situation simulée)

❖ En vue de recouvrir efficacement des pièces sous tension, il convient d'utiliser un matériau approprié (art. 68.1 c, OCF).

❖ En vue de poser du matériel de recouvrement, il faut appliquer les mesures de protection usuelles selon EN 50110 (coupure ou EPI complet), dès que l'on se trouve dans la zone de danger ou d'approche.

❖ Encore une fois, un équipement de protection individuelle aurait pu éviter des blessures (STI 407.1199 et art. 5, OPA).

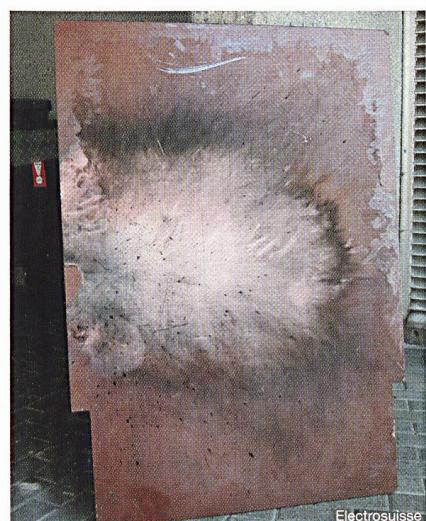
Fig. 9 De la vapeur de cuivre s'est déposée sur la plaque. Heureusement, la plaque a tout de même un peu protégé le monteur.

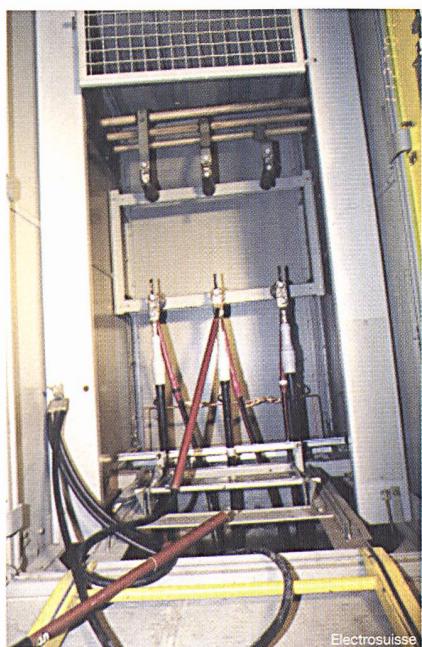
Dans le cadre d'importants travaux de transformation, un transformateur a été installé provisoirement dans une station de transformation 16 kV. Après les travaux côté primaire et secondaire, on voulait mettre l'installation en service. En retirant la garniture de mise à la terre, on ne parvenait pas à desserrer le raccordement central (fig. 11). Un monteur s'est rendu

dans la cellule pour desserrer le raccord bloqué au moyen d'une pince Polygrip. Tout à coup, un arc électrique s'est déclenché. L'accidenté a été sorti de la cellule et hospitalisé avec de graves blessures à l'oreille, aux mains et aux pieds.

L'accidenté voulait desserrer au moyen d'une pince le raccord de terre coincé dans la cellule. Il n'a pas recouvert les contacts sous tension ni la barre collectrice. En outre, il n'utilisait ni des outils isolés, ni un équipement de protection. En desserrant la connexion de terre, il a touché de la tête une pièce sous tension et ainsi déclenché un arc électrique.

Fig. 11 Cellule avec garniture de mise à la terre et raccordement à la terre bloqué

❖ Cet exemple montre également que l'on néglige une nouvelle évaluation du risque après des événements inattendus comme dans le cas du raccord coincé. Cela entraîne une manière risquée de travailler. Dans ce cas également, il aurait fallu respecter la distance par rapport aux pièces sous tension ou recouvrir celles-ci du matériel correspondant (OCF art. 68.1 c).

❖ Il faut toujours veiller soigneusement à utiliser des outils appropriés et isolés en travaillant sur des installations électriques.

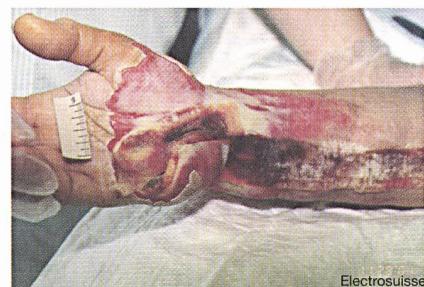
Fig. 12 Main droite brûlée. De telles brûlures sont très douloureuses et ne guérissent que difficilement.

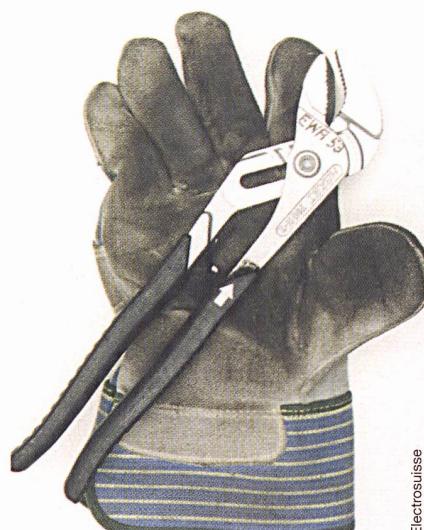
Fig. 13 Les gants de cuir ne protègent pas de la tension. La pince ne convient pas car elle n'est pas isolante.

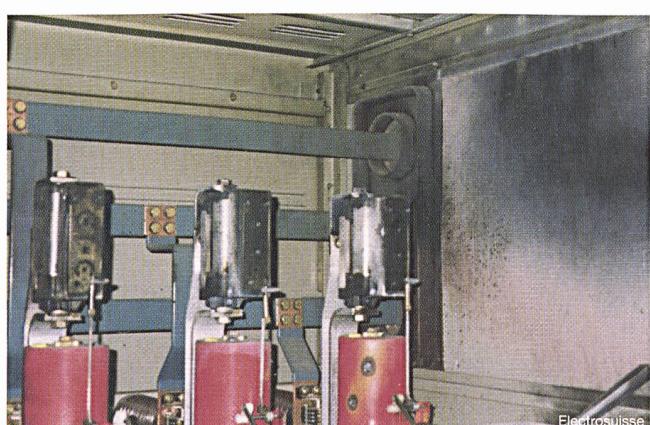
Tout à coup, il y eut un arc électrique et une forte détonation dans la cellule du transformateur 4. Un électricien de réseau a dû être hospitalisé avec des troubles du rythme cardiaque et des brûlures au second degré.

Tandis qu'un électricien de réseau s'entretienait avec l'électricien d'exploitation du problème de la distribution principale BT, l'autre rangeait les outils et faisait un dernier contrôle visuel. Sur le sectionneur du transformateur 4, il a aperçu à travers le regard que l'aiguille entraînée du relais primaire n'avait pas été remise à zéro. Il a donc ouvert de la main gauche la couverture supérieure de la cellule afin de pousser l'aiguille de la main droite.

Fig. 15 Par mégarde, l'électricien de réseau voulait réarmer à la main l'organe de protection 16 kV sous tension

❖ *La responsabilité au poste de travail et les mandats doivent être réglés avec précision.*

❖ *Après les pauses de travail également, le danger doit être réévalué afin d'éveiller la conscience. Dans cet exemple, l'évaluation du risque avait été négligée lors d'une étape de travail non prévue, à savoir la remise à zéro de l'aiguille.*

❖ *Les zones de danger et d'approche doivent être respectées (EN 50 110).*
