Zeitschrift: bulletin.ch / Electrosuisse

Artikel: Réhabilitation de l'aménagement hydroélectrique de Cleuson-Dixence

Réhabilitation de l'aménagement hydroélectrique de Cleuson-Dixence

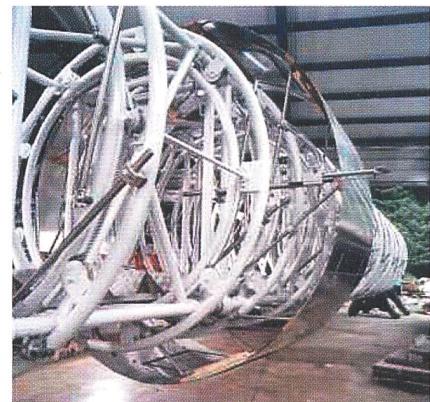
Le gabarit en cours de montage.

Ce gabarit est un prototype unique. Il se présente comme une structure rigide de longueur et de diamètre variables, démontable, afin de simuler au mieux les viroles tout au long du puits. Le passage du gabarit s'est déroulé de mi-juillet à mi-septembre 2005. Le dépouillement des données, incluant la corrélation avec les mesures du contrôle géométrique, est en cours.

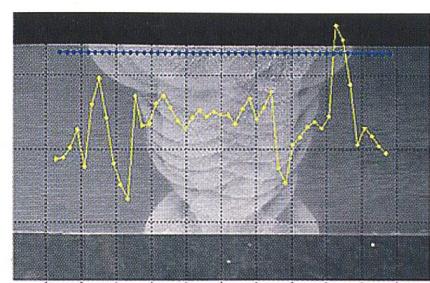
Essai de qualification des soudures.

Un programme d'essais de qualification des aciers (S 890 QL, S 690 QL) a été réalisé entre juin 2002 et septembre 2003 à l'IWS à l'Université de Graz, en Autriche, sous la responsabilité du Prof. H. Cerjak.
