Artikel: Aus Unfällen lernen : Unfallstatistik 2005

Aus Unfällen lernen: Unfallstatistik 2005

Schutzkleidung verhindert Schlimmeres

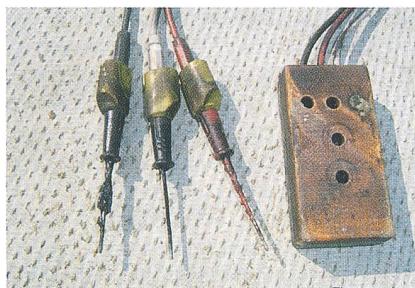
Bild 2 Verkohlte Messspitzen des Drehfeldprüfers

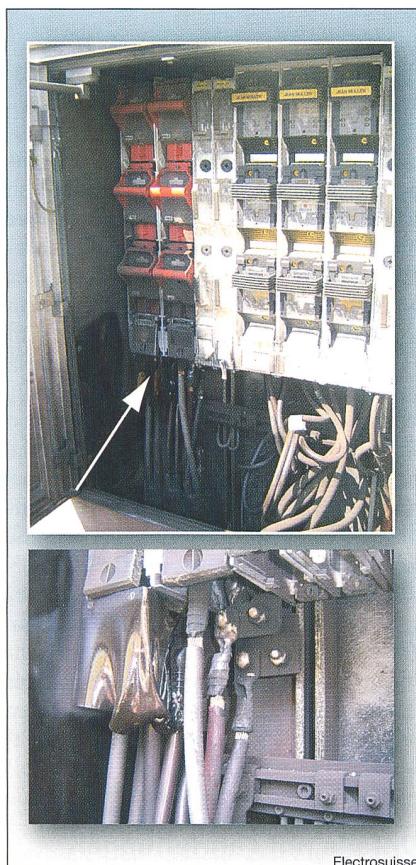
Ein Monteur stand im Schacht der Verteilkabine und setzte die Prüfspitzen am Eingang des Einspeiseelements an. Direkt hinter ihm stand der zweite Monteur, der den Drehfeldprüfer in der Hand hielt. Bei der Messung rutschte der erste Monteur mit den Messspitzen ab und verursachte einen Störlichtbogen zwischen den Polleitern L1 und L2. Dabei erlitt er schwere Verbrennungen an den Händen und im Gesicht.

- Die hohe Kurzschlussleistung wurde unterschätzt – keine Risikoabschätzung vor Arbeitsbeginn.

- Persönliche Schutzhilfsmittel waren vorhanden, wurden aber nicht eingesetzt. Der Verunfallte war nur mit einem T-Shirt bekleidet – die Schutzausrüstung war im Auto deponiert.

Bild 1 Mit den Prüfspitzen eines Drehfeldprüfers löste der Monteur in dieser Verteilkabine einen Kurzschluss aus

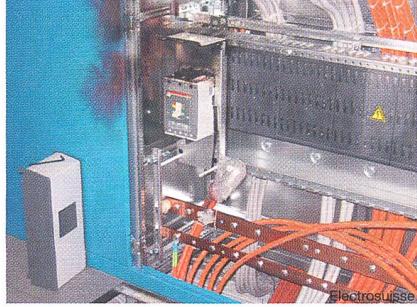
Bild 3 Leistungsschalter unter Spannung demonstriert

Der Leistungsschalter darf unter Spannung ausgebaut werden. Dazu müssen zwei Schrauben oben am Gehäuse gelöst werden. Dem Monteur fiel der unisolierte Inbusschlüssel auf die Klemmen gleich darunter und löste einen Lichtbogen aus.

teur versuchte nun, mit Gummihammer und Inbusschlüssel die Schrauben zu lösen. Dabei fiel der Inbusschlüssel auf die spannungsführenden Klemmen und löste einen leistungsstarken Lichtbogen aus. Der Monteur erlitt schwere Verbrennungen an den Händen und im Gesicht.

■ Persönliche Schutzausrüstung nicht verwendet.

■ Einsatz von ungeeignetem Werkzeug (nicht isolierter Inbusschlüssel).

■ Spannungsführende Teile ungenügend bzw. nicht abgedeckt.

■ Nachdem sich bei der gewählten Arbeitsmethode Schwierigkeiten einstellten, hätte eine Neubeurteilung der Situation mit Risikoabschätzung stattfinden müssen.

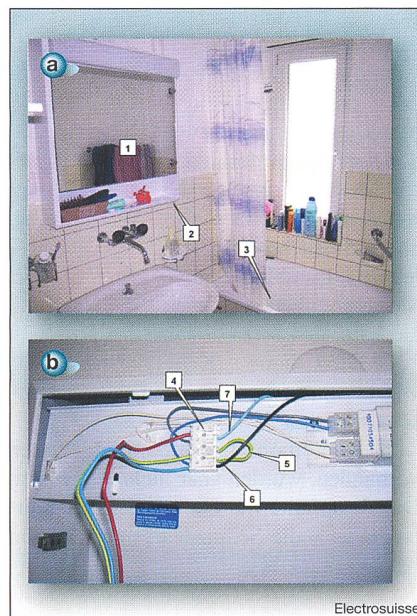
Bild 4 Spiegelschrank falsch verdrahtet

Bild 4a: Ein Mädchen wurde elektrisiert, als es - in der Badewanne stehend - Schmuck auf den Spiegelschrank legen wollte. Bild 4b: Verwechselte Pol- und Neutralleiter; damit stand der ganze Spiegelschrank unter Spannung (6 und 7 = Zuleitung).

eine alte Installation handelte (Sch 3, d.h. N und PE in einem Leiter) legte der Elektriker eine Brücke zwischen Neutral- und Schutzleiterklemme ein. Er setzte darauf das Leuchtmittel ein und machte aus zeitlichen Gründen nur noch eine Funktionskontrolle.

Da er es unterlassen hatte, eine Prüfung gemäss NIV durchzuführen, stellte er nicht fest, dass er beim Anschluss den geschalteten Polleiter und den Neutralleiter verwechselt hatte. Das Unfallbeispiel zeigt deutlich, dass die Prüfung mit Sicherheitsnachweis ein wesentlicher Beitrag zur Unfallverhütung ist.

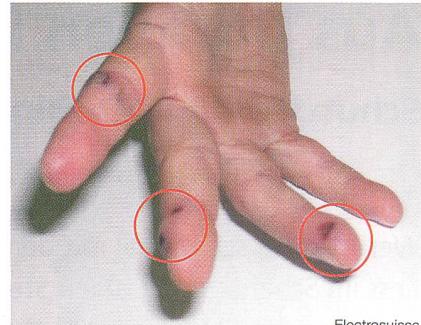
Bild 5 Stromeintrittsmarken

Das Mädchen erlitt einen Herzstillstand und wurde bewusstlos, erholt sich aber kurz darauf wieder von selbst. Äußerlich sind die Stromeintrittsmarken an der Hand zu sehen.

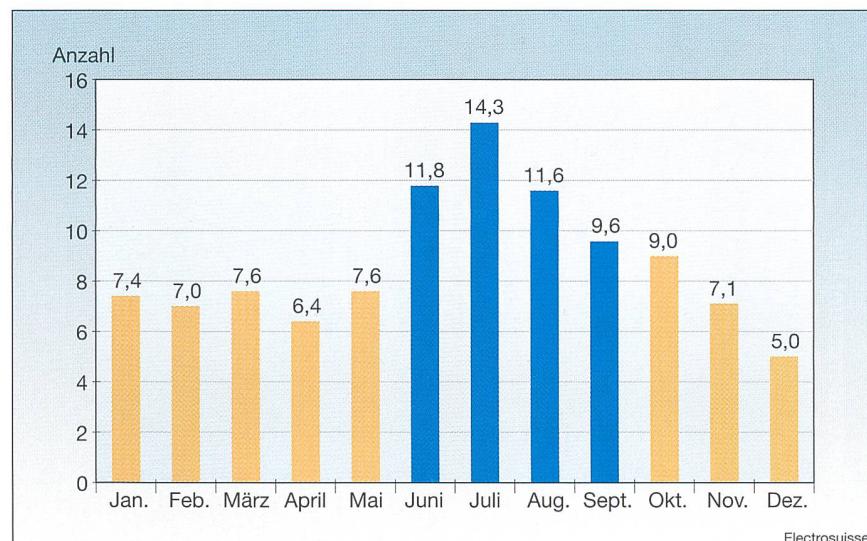
Bild 6 Elektroberufsunfälle nach Jahreszeit (Durchschnitt aus den Jahren 1996–2005)
Auffallend ist die Häufung der Elektrounfälle im Sommer

■ Die Häufung der Unfälle in den heissen Sommermonaten hat weiter zugenommen (Bild 6).
