Artikel: Aus Unfällen lernen : Unfallstatistik 2005

Autor: Franz, Alfred / Keller, Jost

Aus Unfällen lernen: Unfallstatistik 2005

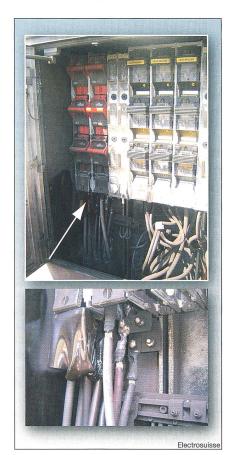
Bild 1 Mit den Prüfspitzen eines Drehfeldprüfers löste der Monteur in dieser Verteilkabine einen Kurzschluss aus

Ein Monteur stand im Schacht der Verteilkabine und setzte die Prüfspitzen am Eingang des Einspeiseelements an. Direkt hinter ihm stand der zweite Monteur, der den Drehfeldprüfer in der Hand hielt. Bei der Messung rutschte der erste Monteur mit den Messspitzen ab und verursachte einen Störlichtbogen zwischen den Polleitern L1 und L2. Dabei erlitt er schwere Verbrennungen an den Händen und im Gesicht.

- Die hohe Kurzschlussleistung wurde unterschätzt keine Risikoabschätzung vor Arbeitsbeginn.
- Persönliche Schutzmittel waren vorhanden, wurden aber nicht eingesetzt. Der Verunfallte war nur mit einem T-Shirt bekleidet die Schutzausrüstung war im Auto deponiert.
