Zeitschrift: bulletin.ch / Electrosuisse

Artikel: Savoir tirer les leçons des accidents : statistiques d'accidents 2005

Autor: Franz, Alfred / Keller, Jost

Savoir tirer les leçons des accidents: statistiques d'accidents 2005

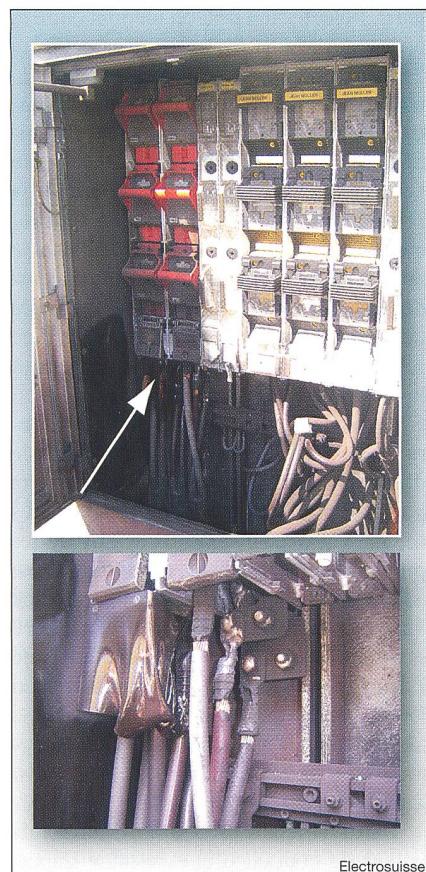
L'un des monteurs se trouvait dans la fosse de l'armoire de distribution et a placé les pointes d'essai à l'entrée de l'élément d'alimentation. Le deuxième monteur se trouvait directement derrière lui en tenant à la main l'appareil de mesure du champ tournant. Lors de la mesure, le premier monteur a dérapé avec les pointes de mesure et provoqué un arc électrique entre les conducteurs polaires L1 et L2. Il a été gravement brûlé aux mains et au visage.

■ La puissance de court-circuit élevée a été sous-estimée et une évaluation des risques avant le début du travail n'a pas eu lieu.

■ Des équipements de protection individuelle étaient à disposition, mais n'ont pas été utilisés. Le monteur accidenté portait un t-shirt et l'équipement de protection individuelle se trouvait dans la voiture.

Figure 1 Le monteur a provoqué un court-circuit dans cette armoire de distribution avec les pointes d'essai d'un contrôleur du champ tournant

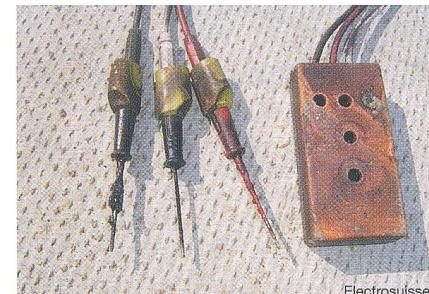
Figure 2 Pointes d'essai carbonisées du contrôleur du champ tournant

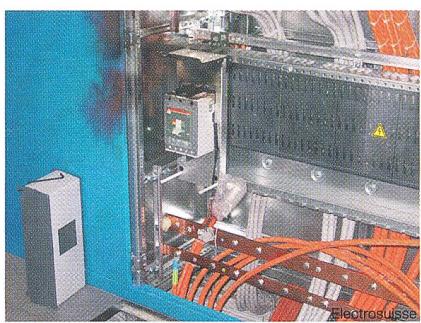
Figure 3 Disjoncteur démonté sous tension

Le disjoncteur peut être démonté sous tension. Pour ce faire, deux vis doivent être dévissées en haut de l'enveloppe. Le monteur a laissé tomber la clé à six pans non isolée sur les bornes situées immédiatement en dessous et a ainsi provoqué un arc électrique.

Ils ont tout d'abord tenté de dévissé les deux vis de fixation avec un outil isolé, sans succès. Ensuite, ils ont tenté la même opération avec une clé à six pans non isolée. Comme cela ne marchait pas non plus, ils ont enlevé la barrière de carton pour permettre une manipulation plus facile. L'un des monteurs a alors tenté de débloquer les vis au moyen d'un marteau en caoutchouc et de la clé à six pans. Ce faisant, il a laissé tomber la clé à six pans sur les bornes sous tension et a provoqué ainsi un puissant arc électrique. Le monteur a subi de très graves brûlures aux mains et au visage.

■ Equipements de protection individuelle non utilisés.

■ Utilisation d'un outil non indiqué (clé à six pans non isolée).

■ Barrière vers les parties sous tension insuffisante ou inexistante.

■ Dès l'instant où la méthode de travail choisie a engendré des difficultés, une nouvelle évaluation de la situation avec estimation des risques aurait été nécessaire.

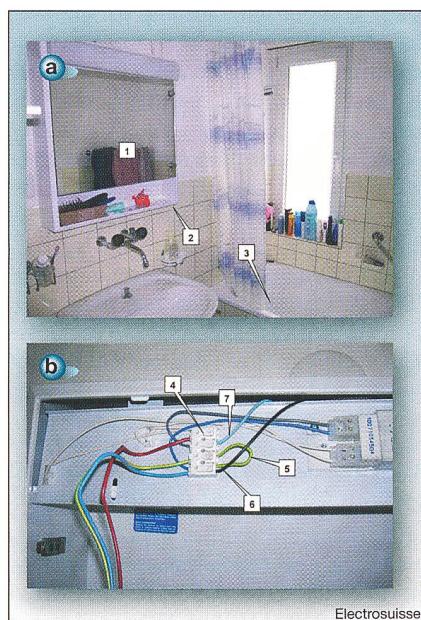
Figure 4 Armoire à glace mal câblée

Figure 4a: une fillette a été électrocuteée lorsque, debout dans une baignoire, elle a voulu déposer un bijou sur l'armoire à glace. Figure 4b: Conducteurs polaire et neutre confondus; l'ensemble de l'armoire à glace s'est trouvé sous tension (6 et 7 = ligne d'alimentation).

Quelques semaines avant l'accident, l'armoire à glace a été remplacée par un installateur sanitaire. Comme il s'agissait d'une ancienne installation (schéma 3, c'est-à-dire N et PE dans un seul conducteur), l'électricien a établi un pont entre la borne du conducteur neutre et celle du conducteur de protection. Il a alors installé le luminaire et, par manque de temps, n'a effectué que le contrôle du fonctionnement.

Ayant omis d'effectuer un contrôle selon OIBT, il n'a pas constaté qu'il avait confondu le conducteur polaire connecté avec le conducteur neutre lors du raccordement. Cet exemple d'accident montre clairement qu'un essai avec rapport de sécurité est une contribution importante à la prévention des accidents.

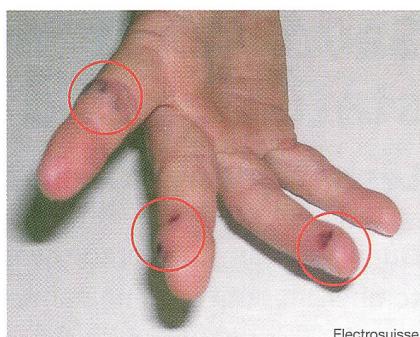
Figure 5 Marques d'entrée du courant dans le corps

La fillette a subi un arrêt cardiaque et a perdu connaissance, mais s'est heureusement rétablie par elle-même après un court laps de temps. Les marques d'entrée du courant sont visibles sur la main.
