Artikel: Fehleranalyse : knifflig, wichtig, qualitätsentscheidend

Autor: Odermatt, Walter

Fehleranalyse: knifflig, wichtig, qualitätsentscheidend

Was beim Bestücken von Leiterplatten schiefgehen kann

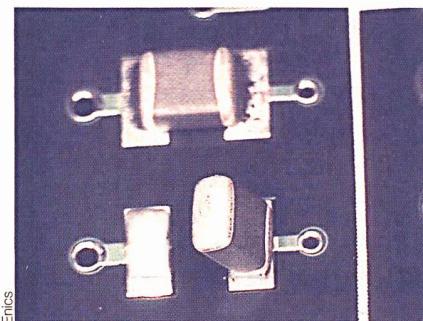
Bild 2 Tombstoning bei Varistoren.

Ein weiterer obskurer Fall aus der EMS-Praxis: Nach der erfolgreichen Überprüfung eines Testboards nach dem Reflowlöten wurden 49 Boards für den Bestückungsprozess freigegeben. Grosses Ratlosigkeit dann bei der Schlusskontrolle, als man bei den Varistoren über 100 Tombstoning-Effekte ohne jegliche Systematik entdeckte (Bild 2). Die Fehlerursache wurde in einer falschen Lieferung gefunden. Nach rund 15 Boards mussten beim ersten Bestücker in Linienrichtung neue Varistoren aufgerüstet werden. Diese stammten jedoch aus einer Lieferung mit AgPd-Plattierung anstatt wie normal mit SnNiAg. Glücklicherweise hatten die Bauelemente eine leicht unterschiedliche Brauntfärbung, sodass diese Systematik überhaupt entdeckt wurde. Trotz eindeutiger Bestellsituation wurde falsches Material angeliefert, was der Warenausgang nicht bemerkte. Erst dieses Zusammentreffen von zwei unglücklichen Zufällen führte schliesslich zum beobachteten Fehlerbild.

Bereits beim Layouten, insbesondere wenn bestehende Schaltungsteile kopiert werden, können Fehler initialisiert werden. Unsymmetrische Kupferanbindungen wie in Bild 4 führen beim Löprozess zu einem unsymmetrischen Wärmefluss an die Bauelementeanschlüsse und erzeugen thermisch induzierte mechanische Spannungen. Diese können zu Bauelementrisse, dem Cracking, führen. Doch damit nicht genug: Der thermische Mismatch ist eine potenzielle Ursache für das gefürchtete Tombstoning während des Löprozesses (Bild 2).

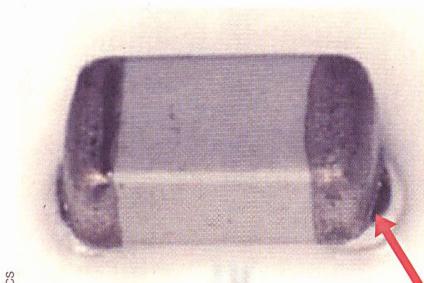
Ein einfach zu detektierender Qualitätsfall: Tadellos bestückte Keramikkondensatoren (MLCC) fanden sich nach dem Lötzprozess in grosser Anzahl statistisch verteilt auf den Leiterplatten – leider nur nicht auf den vorgesehenen Lötpads. Untersuchungen am Mikroskop zeigten schlechte bis fehlende Benetzung der Bauelemente-Metallisierungen, die auch durch Löttests bestätigt wurden (Bild 1). Die Überprüfung der Bestellsituation bezüglich falschen Materials ergab keine Hinweise, und da die Bauelemente zwei Monate nach Anlieferung vom Lager genommen wurden, standen die Verantwortlichen vor einem Rätsel. Erst die Überprüfung des Verpackungsmaterials führte auf die Spur: Die Bauelemente waren bei Anlieferung 6 Jahre alt, also bereits pensioniert. Der Kondensator war zudem abgekündigt, der Alzeitbestand aufgebraucht und der für den Kunden dringende Bedarf musste auf dem freien Markt beschafft werden.

Bild 1 Lötttest an 6 Jahre altem Bauelement.

diesem Qualitätsfall. Bedingt durch die gute Wirtschaftslage, kombiniert mit der gesetzlich notwendigen Umstellung auf bleifreies Löten (vgl. RoHS, WEEE), nehmen die Abkündigungen von Bauelementen in verbleiter Technik stark zu, sodass das Potenzial für solche Fehler in naher Zukunft drastisch zunehmen wird. Aus diesem Grund lautet die dringende Empfehlung, der Wareneingangsprüfung vermehrt Aufmerksamkeit zu schenken. Nicht vergessen sollte man dabei auch das Inhouse-Lagermaterial. Interne Untersuchungen von Enics Schweiz an ausgeschlachtetem Lagermaterial zeigten, dass Chip-Bauformen bereits nach 3 bis 4 Jahren Lagerung auch bei kontrollierten Bedingungen Probleme beim Benetzen zeigen können. Soll also Lagermaterial aus Alzeitbeständen wieder verbaut werden, gilt es, vor dem Serienprozess Löttests an diesen Bauelementen durchzuführen.

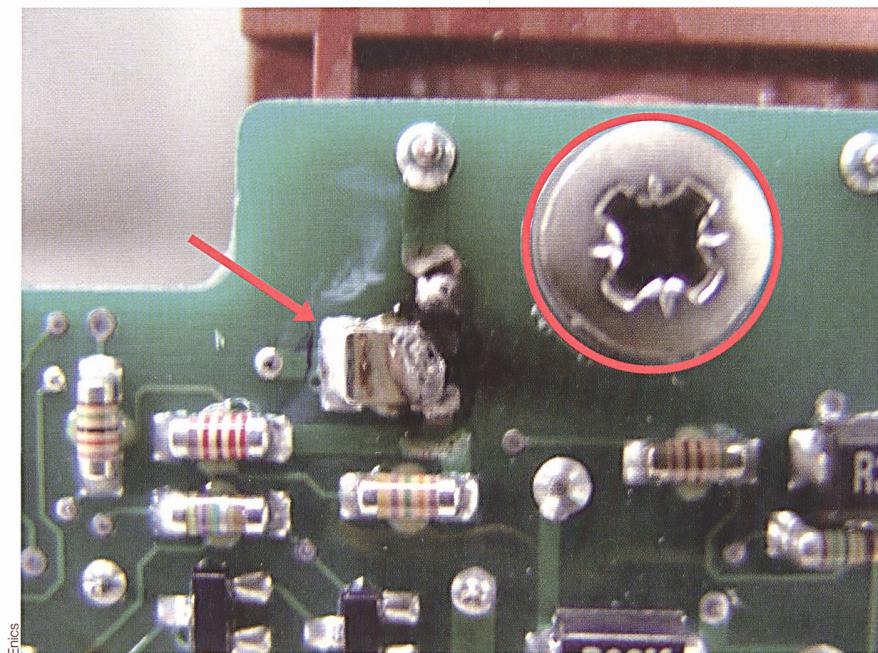
Bild 3 Verschraubung in unmittelbarer Nähe eines MLCC.

Diesbezüglich als besonders kritisch gelten Verschraubungen in unmittelbarer Nähe. In Bild 3 führte zu starkes Anziehen der Schraube zu einer lokalen Verwölbung der Leiterplatte und dadurch zum Bruch des MLCC. Durch den Riss im Bauelement entstand ein Kurzschluss zwischen zwei Metalllagen, der beim Hochspannungstest zur Zerstörung des Bauelements führte.

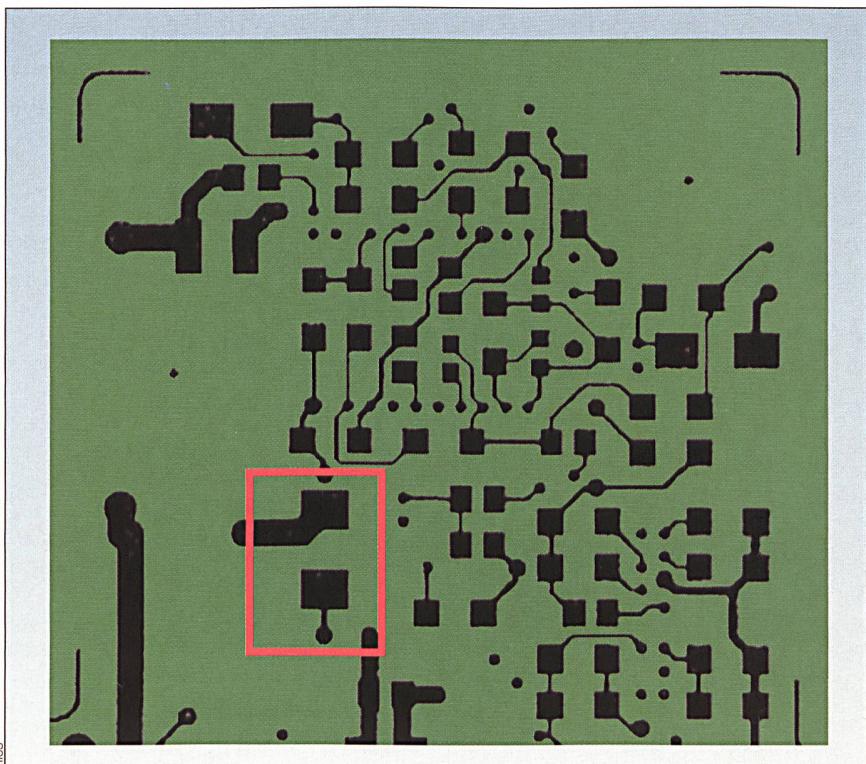
Bild 4 Ungleiche Pad-Anbindungen bei einem MLCC 0805.

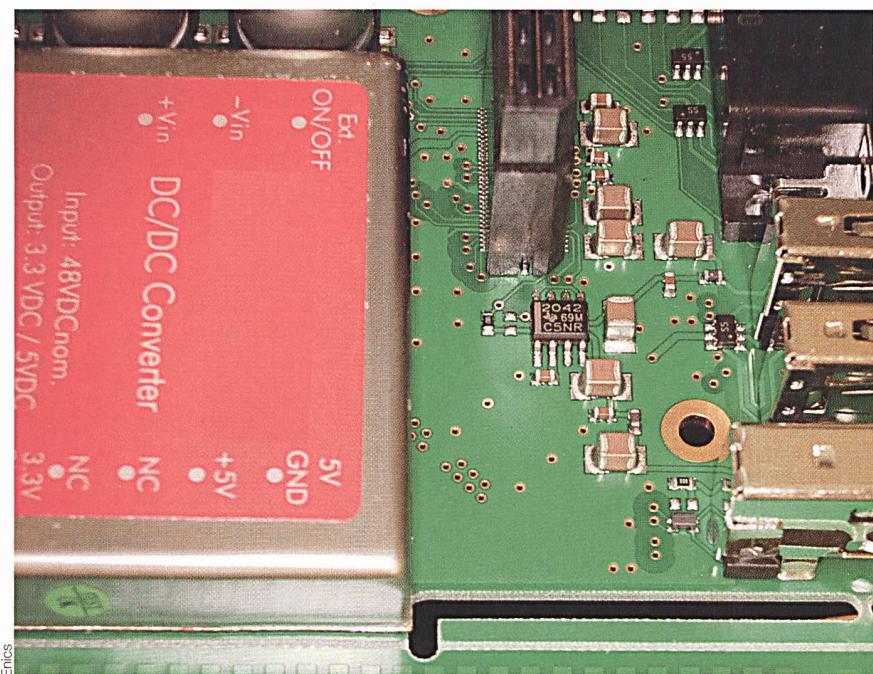
In Bild 5 sieht man die klassische Situation eines Boards für Industrieelektronik. Grosses, massereiche Bauelemente sind zusammen mit kleinen Bauelementen, dem sogenannten Vogelfutter, in unmittelbarer Nähe platziert. Dieser Trend ist eine Konsequenz der fortschreitenden Miniaturisierung bei den Bauelementen, die es erlaubt, Stromversorgung und Steuereinheit auf der

Bild 5 Bauelementemix auf Industrieboard.

gleichen Leiterplatte zu vereinen. Beim heutigen Reflowprozess wird die Wärme primär durch Konvektion zugeführt, durch heiße Luft oder Stickstoff. Die Situation auf dem Board ist vergleichbar mit einem Föhnsturm in einer Stadt. Befinde ich mich im Windschatten des Sturms, bin ich vom Wind geschützt. Andernfalls eben nicht.

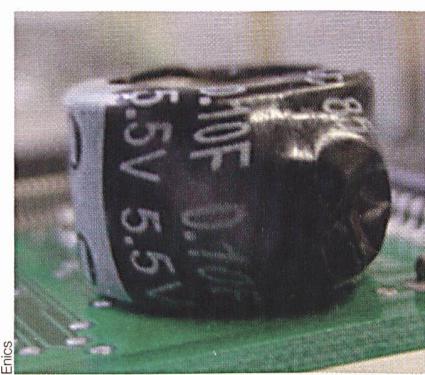
Bild 6 «Gar gekochter» Elektrolytkondensator.

beispielsweise die Vorheizung zu stark erhöht, werden die Bauelemente buchstäblich gekocht. In Bild 6 sieht man Elektrolytkondensatoren (Elkos) in Durchstecktechnik, die zu stark erwärmt wurden. Auf die elektrische Funktionalität dieser Bauelemente respektive die Langzeitzuverlässigkeit dieser Elkos im Feldeinsatz muss bei dieser Malträumerung nicht mehr explizit eingegangen werden. Doch wie sieht es aus, wenn der Gebrauch eines bestimmten Lötmaterials aus Gründen der Langzeitzuverlässigkeit vorbestimmt ist, das Bauelement aber gemäß Herstellerangaben diesen Lötbedingungen nicht gewachsen ist? Dieser Fall beschäftigt aktuell Hundertschaften von Fachleuten in Bezug auf das Löten von Elektrolytkondensatoren in SMT-Technik mit bleifreien SAC-Löten.

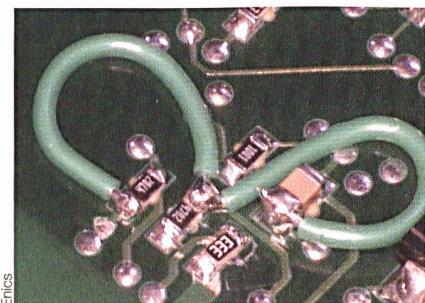
Bild 7 «Dekorative» Modifikationen.

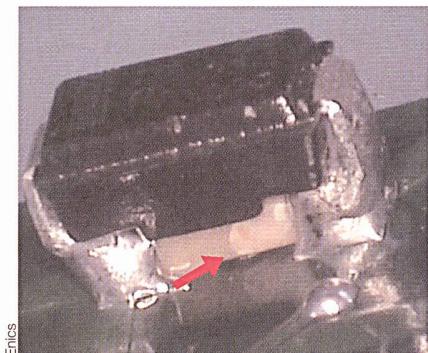
Da eine technische Errungenschaft stetig verbessergewürdig ist, werden im Feld oft Modifikationen mit beschränkter Ausrustung durchgeführt. Diese Verbesserungen sind eine weitere mögliche Fehlerquelle. So hat ein Praxisfall gezeigt, dass für die Verbindungen von Widerständen und MLCC ein zu dicker Draht verwendet wurde (Bild 7). Der hellbraune MLCC wurde bei der Handlötzung infolge thermisch unsymmetrischer Erwärmung zerstört. In einem weiteren Fall wurde das Fehlen einer Supressordiode festgestellt. Da auf der Leiterplatte für dieses Bauelement kein Platz vorgesehen war, wurde eine längengleiche Chipdiode auf den MLCC aufgelötet. Die Idee an sich war erfolgversprechend, beim Auflöten der Diode auf den MLCC wurde dieser thermisch jedoch überstresst. Der sichtbare Crack (roter Pfeil in Bild 8) zeigt die Zerstörung des Bauelements.

Bild 8 Suppressordiode auf MLCC.

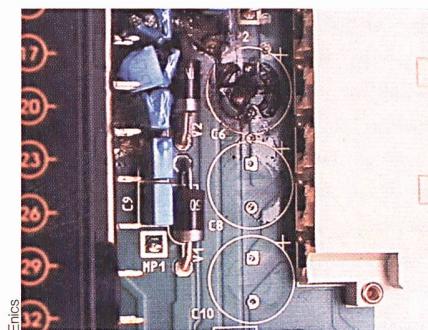
Bild 9 Zerstörte Folienkondensatoren infolge ausgelaufenen Elektrolyts eines Elkos.

nungsbild (Bild 9) von zwei ausgesetzten Geräten mit 4 Jahren Feldeinsatz zeigte ganz klar durch elektrische Überlast zerstörte Folienkondensatoren. Ergo: Ausfallursache = elektrische Überlast. Das Aussehen der Boardunterseite stellt die Erstdiagnose infrage, denn die Anschlüsse eines Elektrolytkondensators zeigen Brandspuren. Detaillierte Analysen ergaben, dass ausgelaufener Elektrolyt eines benachbarten Elkos zu einem Kurzschluss zwischen den Anschlussbeinchen geführt hatte und dass die Folienkondensatoren als schwächstes Glied der Schaltungskette dieser Überlast nicht gewachsen waren.

Ausgelaufener Elektrolyt, so zeigt die Praxis, besitzt umfangreiches Zerstörungspotenzial – von Leiterbahnunterbrüchen bis zu Kurzschlüssen zwischen Leiterbahnen und Bauelementanschlüssen. Bedauerlicherweise lässt sich dieses Übel im Anfangsstadium nur schwer beobachten, da der Elektrolyt an den Pins austritt und diese Stelle beim verlötzten Elko nicht mehr sichtbar ist.
