**Zeitschrift:** bulletin.ch / Electrosuisse  
**Herausgeber:** Electrosuisse  
**Band:** 98 (2007)  
**Heft:** 19

**Artikel:** Aus Unfällen lernen : Unfallstatistik 2006  
**Autor:** Franz, Alfred / Keller, Jost  
**DOI:** <https://doi.org/10.5169/seals-857480>

# Aus Unfällen lernen: Unfallstatistik 2006

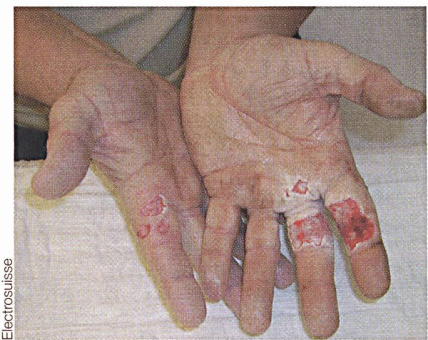
**Bild 2** Verbrennungen an der Hand durch den Stromschlag.

Reglerprint verbrannt waren und so den vorgeschalteten Überstromauslöser ausgeschalteten. Mit schweren Verletzungen an beiden Händen wurde er ins Spital eingeliefert.

■ Bei der Risikobeurteilung und Wahl der Arbeitsmethode wurde der Arbeitsort zu wenig mit einbezogen (auf Leiter in einer Höhe von mehr als 3 m, enge Verhältnisse usw.).

■ Er unterliess die Spannungsmessung, die sicherstellt, ob es sich bei der anstehenden Spannung um Kleinspannung handelt.

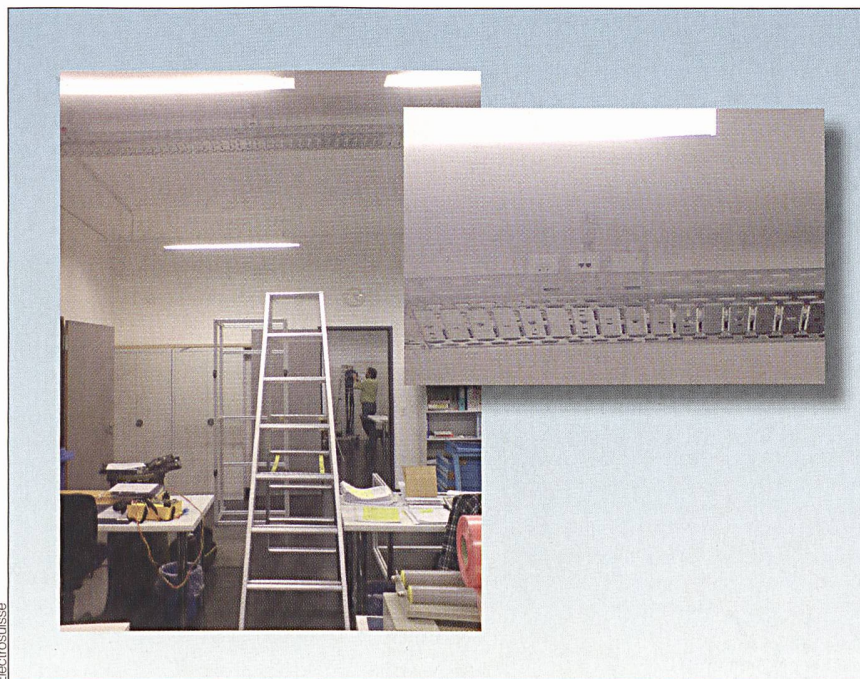
Der Elektromonteur wollte versuchsweise einen abgesetzten Raumfühler versetzen, um die Auswirkungen auf die Steuerung zu beobachten. Da es sich um einen handelsüblichen Widerstandsfühler handelte, die vielfach mit Kleinspannung betrieben werden, glaubte er, am Raumfühler stehe nur Kleinspannung an.

Leiter, um den Raumfühler zu versetzen. Mit einer Hand hielt er sich am metallenen Kabelkanal fest, mit der andern Hand löste er die Anschlüsse. Als er die blanken Drahtenden und gleichzeitig den Kabelkanal bzw. die metallene Montageplatte berührte, wurde er stark elektrisiert. Er konnte sich erst befreien, nachdem Bauteile auf dem

■ Die Aufschrift auf dem Temperaturfühler ist gemäss Abs. 7.2 EN 60 730-1 unvollständig. Neben diversen Angaben hätte die Nennspannung angegeben sein müssen. Da bei kleineren Erzeugnissen wie bei diesem Raumfühler die Nennspannung auf dem Gehäuse oft nicht ersichtlich ist, wäre eine Spannungsmessung erforderlich gewesen. Gerade weil diese Fühler in HLK-Anlagen mit 24 V als auch mit 230 V betrieben werden.

■ Die technischen Unterlagen (Schemata) wurden vor Arbeitsbeginn nicht studiert. Darin wäre ersichtlich gewesen, dass Regler, Fühler und Stellglieder mit 230 V betrieben werden.

**Bild 1** Der Raumfühler ist über dem Kabelkanal montiert.

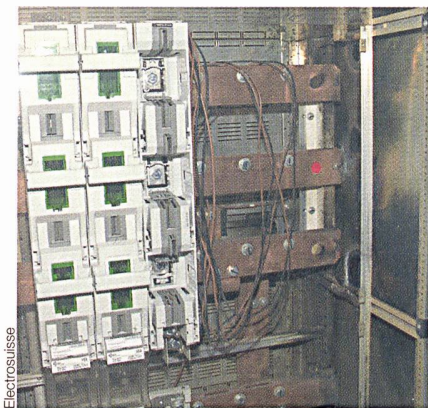
**Bild 3** Die NS-Hauptverteilung war durch ein Missverständnis unter Spannung.

Ein Schaltanlagenmonteur erhielt den Auftrag, in der NS-Hauptverteilung eine Sicherungsleiste für NHS Grösse 4 einzubauen. Die vorgesehene NH-Sicherungsleiste ist mit Stromwandler und ca. 2 m langen Messleitungen ausgerüstet. Der Einbau sollte über Mittag in spannungslosem Zustand erfolgen. Durch ein Missverständnis und unklare Kommunikation wurden anstelle der beiden Einspeiseschalter ein Einspeise- und ein Abgangsschalter ausgeschaltet.

Ohne das Prüfen der Spannungsfreiheit machte sich der Monteur an die Einbauarbeiten. Er führte die Arbeiten mit isoliertem Werkzeug aus, trug jedoch keine Schutzausrüstung, da er ja der Meinung war, die Arbeiten in spannungslosem Zustand auszuführen. Die NH-Sicherungsleiste war bereits mechanisch montiert, und die Messleitungen lagen frei in der Nähe der unter Spannung stehenden Sammelschienen.

Durch Unachtsamkeit wurden die Messleitungen so bewegt, dass sie die Sammelschienen berührten und damit einen leistungsstarken Störlichtbogen auslösten. Der Verunfallte erlitt dabei Verbrennungen an der rechten Hand und wurde durch die Druckwelle des Störlichtbogens etwa 2,5 m auf die dahinter liegende Grundkonstruktion eines weiteren Schaltschranks geschleudert.

■ Nach dem Ausschalten der beiden Leistungsschalter wurde die Sammelschiene nicht auf Spannungslosigkeit geprüft (Sicherheitsregel 3).

■ Der Monteur baute das Element an einer unter Spannung stehenden Sammelschiene ein, ohne die persönliche Schutzausrüstung zu verwenden.

■ Arbeitsanweisung und Kommunikation waren mangelhaft.

■ Zeitdruck, der Fehler beim Ausschalten wurde nicht bemerkt.

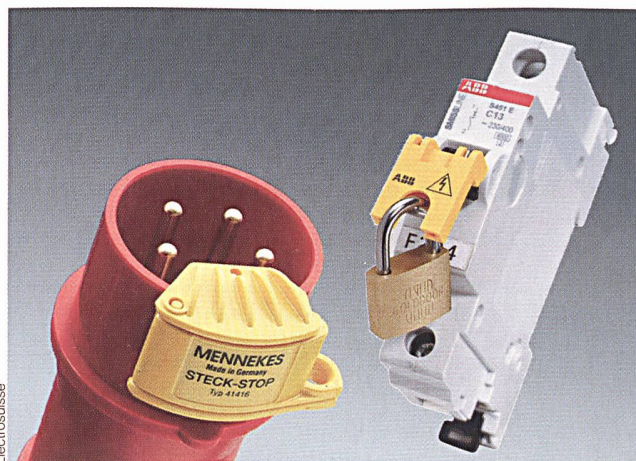
Offensichtlich hatte in der Zwischenzeit ein anderer Handwerker den Leitungsschutzschalter, der nicht gegen Wiedereinschalten gesichert war, wieder eingeschaltet. Somit standen die Kabelenden der Zuleitung unter Spannung.

■ Der LS wurde nicht gegen Wiedereinschalten gesichert (Sicherheitsregel 2). Möglich wäre dies durch besondere Klebänder oder mechanische Verriegelungen.

**Bild 4** Stecker und Schalter mit Schutz gegen Wiedereinschalten.

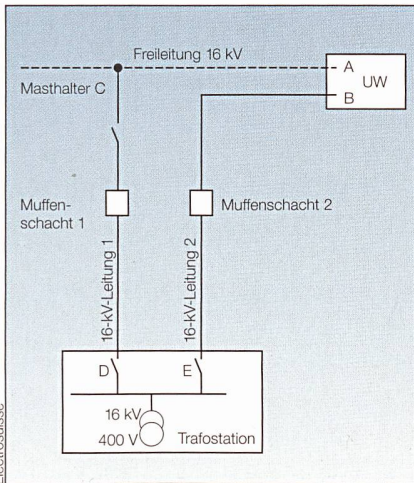
Die örtliche Situation bezüglich der Muffenschächte und der Trassenführung der Leitungen auf der Baustelle war unklar und verwirrend, sodass die Zuordnung der

**Bild 5** Die beiden Muffenschächte wurden verwechselt.

Kabel schwierig war. Unter diesen Voraussetzungen begaben sich die Netzelektriker zum falschen Muffenschacht und montierten die ferngesteuerte Kabelschere an dem unter Spannung stehenden Hochspannungskabel. Da sie aus sicherer Distanz den Kabelschnitt auslösten, realisierten sie nicht, dass bei der Durchtrennung ein Erdschluss ausgelöst worden war.

■ Die Sicherheitsregel 3, Auf Spannungslosigkeit prüfen, wurde nicht beachtet.

■ Der Netzelektriker verwendete die persönliche Schutzausrüstung nicht.

■ Die freigelegten Leitungsabschnitte wurden nicht eindeutig identifiziert. Vor Arbeitsbeginn wurde nicht mit den entsprechenden Leitungsplänen und Prinzipschemas sichergestellt, an welchem Kabel zuerst gearbeitet werden soll.

■ In der vorliegenden Situation hätte der Verantwortliche der Leitstelle vor der Spannungsprobe Kontakt mit den Arbeitsverantwortlichen aufnehmen müssen. Die Kommunikation zwischen Leitstelle, Schalt- und Arbeitsverantwortlichen muss jederzeit sichergestellt werden.

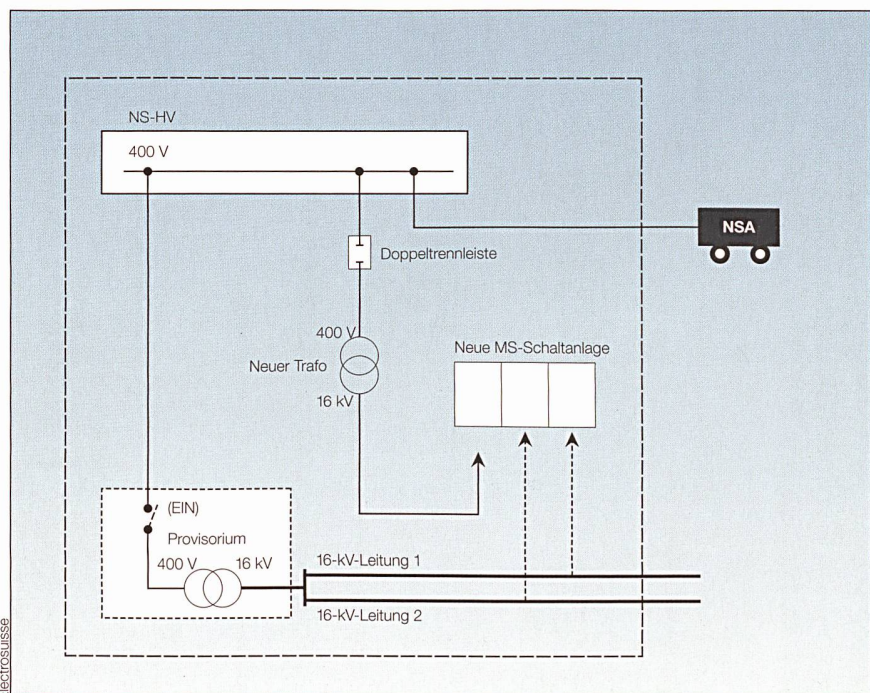
Entgegen dem Schalt- und Arbeitsauftrag war der neue Trafo in der MS-Schaltanlage noch nicht angeschlossen. Man entschied vor Ort, dass die Anschlüsse noch am gleichen Morgen erstellt werden. Nach dem Anschluss der Notstromanlage kontrollierte der Schaltverantwortliche das Bedienfeld der NSA und stellte fest, dass die Kontrolllampe «richtige Phasenlage» nicht brannte. Ohne die Anzeige auf dem Voltmeter zu beachten, meldete er dem Betriebsmonteur «NSA hat keine Spannung». Dieser entfernte darauf an der Doppeltrennleiste das Schild «Nicht einschalten» und legte die Trennmesser ein, im Glauben, dass er die Notstromanlage an die NS-Sammelschiene schalte. Damit hatte er aber den neuen Trafo niederspannungsseitig zugeschaltet, und so standen nun auf der Trafo-Primärseite und damit an den Kabelenden im MS-Schaltfeld 16 kV an. In diesem Moment war der Stationsmonteur am Abisolieren des ersten Leiters. Er drehte mit der rechten Hand das Abisolierwerkzeug, mit der linken Hand umfasste er den unteren Teil des Werkzeugs und das Kabel am Halbleiter. Es gab einen Knall, und ein Feuerstrahl schoss aus dem Werk-

■ Nach Änderung des Arbeitsprogramms wurde die Sicherheitsregel 4, Erden und kurzschliessen, beim neuen Trafo nicht erfüllt. Dadurch war der Arbeitsbereich des Verunfallten nicht gesichert.

■ Die Doppeltrennleiste an der NS-HV war nicht bezeichnet.

■ Das Schild «Nicht einschalten» wurde an der Doppeltrennleiste entfernt. Sicherheitsregel 2 wurde damit ignoriert und ausser Kraft gesetzt.

■ Es bestand ein erhöhter Zeitdruck, eine Belastung durch ausserordentliche Umstände. Nachdem festgestellt wurde, dass die vorgesehenen Anschlussarbeiten noch nicht vollständig ausgeführt waren, wurde offensichtlich keine neue Risikobeurteilung vorgenommen. Weder das Schalt-

**Bild 6** Vom Notstromaggregat über den neuen Transformator standen auf der Primärseite 16 kV an.

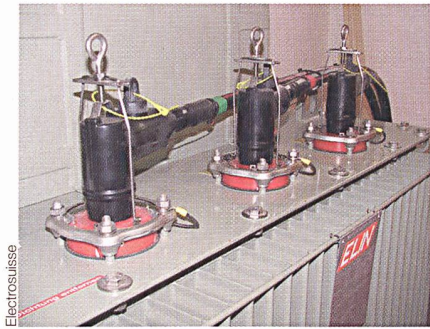
Bild 7 Primärseite des Transformators.

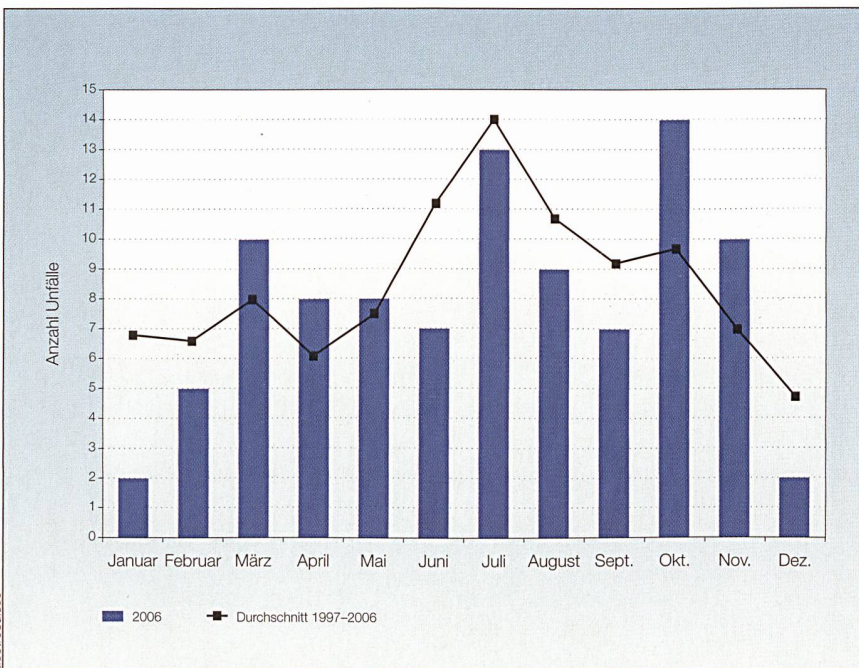
Im Vergleich der vorliegenden Statistik 2006 mit den vorjährigen fallen die beiden Unfallhäufungen im März und im Oktober auf. Interessant ist, dass genau in diesen Monaten überdurchschnittliche Temperaturen herrschten. Die Häufung von Unfällen im Sommer ist seit Jahren bekannt. Es zeigt sich, dass der Häufung von Unfällen aufgrund der Klimaveränderung neuerdings Rechnung getragen werden muss. Hohen Umgebungstemperaturen ist bei der Risikoabschätzung und bei der Wahl der Arbeitsmethode Aufmerksamkeit zu schenken, z.B. mit der Wahl der Tages- und Nachtzeit oder mit vermehrtem Freischalten der Anlage, d.h. Arbeitsmethode 1 anstelle 2.

Bild 8 Häufung der Unfälle in den Monaten März, Juli und Oktober. März und Oktober waren 2006 überdurchschnittlich warm.
