Artikel: Aus Unfällen lernen : Unfallstatistik 2006

Autor: Franz, Alfred / Keller, Jost

Aus Unfällen lernen: Unfallstatistik 2006

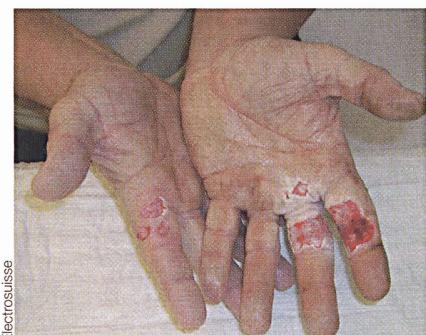
Bild 2 Verbrennungen an der Hand durch den Stromschlag.

Reglerprint verbrannt waren und so den vorgeschalteten Überstromauslöser ausschalteten. Mit schweren Verletzungen an beiden Händen wurde er ins Spital eingeliefert.

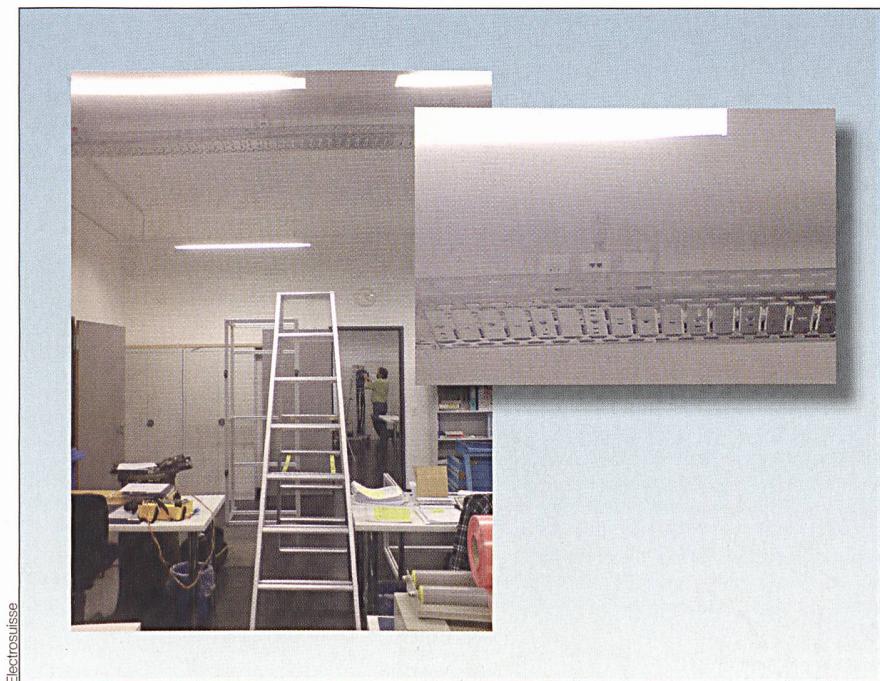
Der Elektromonteur wollte versuchsweise einen abgesetzten Raumfühler versetzen, um die Auswirkungen auf die Steuerung zu beobachten. Da es sich um einen handelsüblichen Widerstandsfühler handelte, der vielfach mit Kleinspannung betrieben werden, glaubte er, am Raumfühler stehe nur Kleinspannung an.

Leiter, um den Raumfühler zu versetzen. Mit einer Hand hielt er sich am metallenen Kabelkanal fest, mit der andern Hand löste er die Anschlüsse. Als er die blanken Drähte und gleichzeitig den Kabelkanal bzw. die metallene Montageplatte berührte, wurde er stark elektrisiert. Er konnte sich erst befreien, nachdem Bauteile auf dem

- Die Aufschrift auf dem Temperaturfühler ist gemäß Abs. 7.2 EN 60 730-1 unvollständig. Neben diversen Angaben hätte die Nennspannung angegeben sein müssen. Da bei kleineren Erzeugnissen wie bei diesem Raumfühler die Nennspannung auf dem Gehäuse oft nicht ersichtlich ist, wäre eine Spannungsmessung erforderlich gewesen. Gerade weil diese Fühler in HLK-Anlagen mit 24 V als auch mit 230 V betrieben werden.

Bild 1 Der Raumfühler ist über dem Kabelkanal montiert.

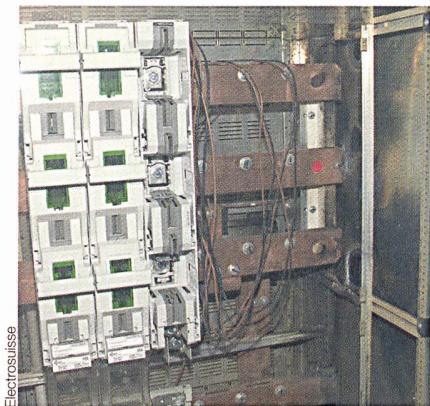
Bild 3 Die NS-Hauptverteilung war durch ein Missverständnis unter Spannung.

Ein Schaltanlagenmonteur erhielt den Auftrag, in der NS-Hauptverteilung eine Sicherungsleiste für NHS Größe 4 einzubauen. Die vorgesehene NH-Sicherungsleiste ist mit Stromwandler und ca. 2 m langen Messleitungen ausgerüstet. Der Einbau sollte über Mittag in spannungslosem Zustand erfolgen. Durch ein Missverständnis und unklare Kommunikation wurden anstelle der beiden Einspeiseschalter ein Einspeise- und ein Abgangsschalter ausgeschaltet.

Durch Unachtsamkeit wurden die Messleitungen so bewegt, dass sie die Sammelschienen berührten und damit einen leistungsstarken Störlichtbogen auslösten. Der Verunfallte erlitt dabei Verbrennungen an der rechten Hand und wurde durch die Druckwelle des Störlichtbogens etwa 2,5 m auf die dahinter liegende Grundkonstruktion eines weiteren Schaltschranks geschleudert.

- Nach dem Ausschalten der beiden Leistungsschalter wurde die Sammelschiene nicht auf Spannungslosigkeit geprüft (Sicherheitsregel 3).

- Der Monteur baute das Element an einer unter Spannung stehenden Sammelschiene ein, ohne die persönliche Schutzausrüstung zu verwenden.

- Arbeitsanweisung und Kommunikation waren mangelhaft.

- Zeitdruck, der Fehler beim Ausschalten wurde nicht bemerkt.

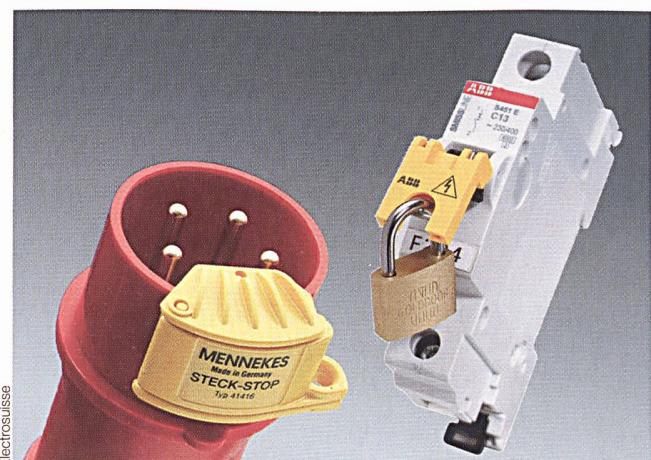
Offensichtlich hatte in der Zwischenzeit ein anderer Handwerker den Leitungsschutzschalter, der nicht gegen Wiedereinschalten gesichert war, wieder eingeschaltet. Somit standen die Kabelenden der Zuleitung unter Spannung.

Bild 4 Stecker und Schalter mit Schutz gegen Wiedereinschalten.

- Der LS wurde nicht gegen Wiedereinschalten gesichert (Sicherheitsregel 2). Möglich wäre dies durch besondere Klebebander oder mechanische Verriegelungen.

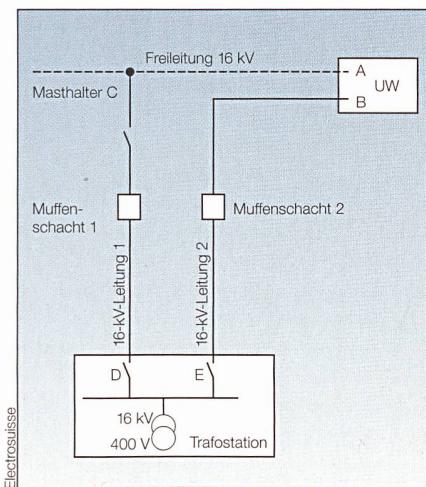
Bild 5 Die beiden Muffenschächte wurden verwechselt.

Kabel schwierig war. Unter diesen Voraussetzungen begaben sich die Netzelektriker zum falschen Muffenschacht und montierten die ferngesteuerte Kabelschere an dem unter Spannung stehenden Hochspannungskabel. Da sie aus sicherer Distanz den Kabelschnitt auslösten, realisierten sie nicht, dass bei der Durchtrennung ein Erdchluss ausgelöst worden war.

■ Die freigelegten Leitungsabschnitte wurden nicht eindeutig identifiziert. Vor Arbeitsbeginn wurde nicht mit den entsprechenden Leitungsplänen und Prinzipschemas sichergestellt, an welchem Kabel zuerst gearbeitet werden soll.

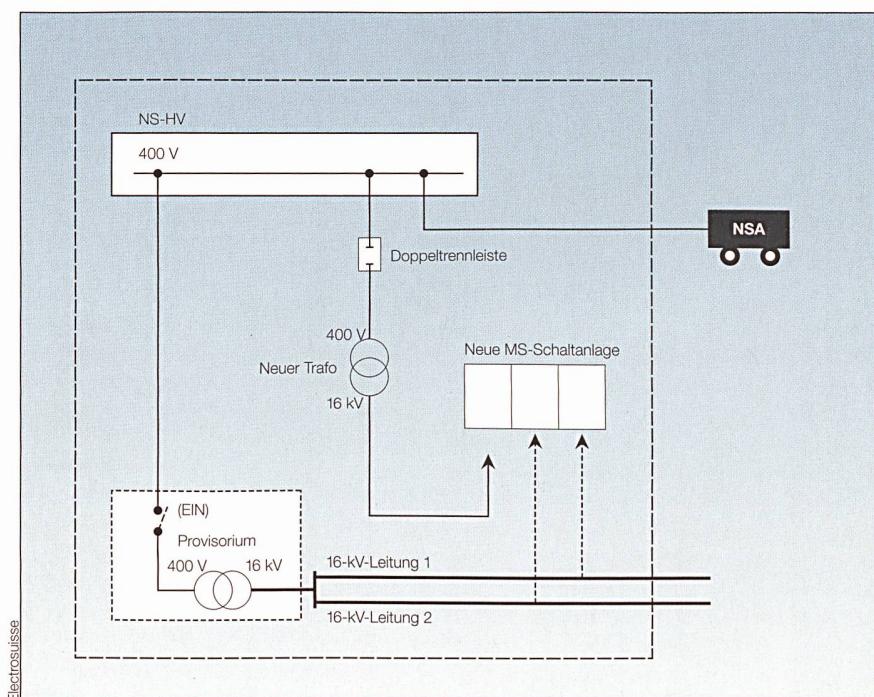
■ Nach Änderung des Arbeitsprogramms wurde die Sicherheitsregel 4, Erden und kurzschließen, beim neuen Trafo nicht erfüllt. Dadurch war der Arbeitsbereich des Verunfallten nicht gesichert.

■ Die Doppeltrennleiste an der NS-HV war nicht bezeichnet.

■ Das Schild «Nicht einschalten» wurde an der Doppeltrennleiste entfernt. Sicherheitsregel 2 wurde damit ignoriert und ausser Kraft gesetzt.

Bild 6 Vom Notstromaggregat über den neuen Transformator standen auf der Primärseite 16 kV an.

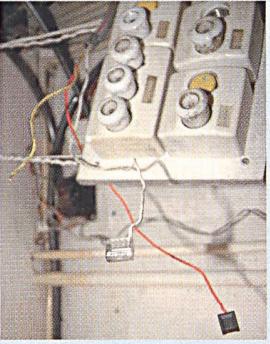
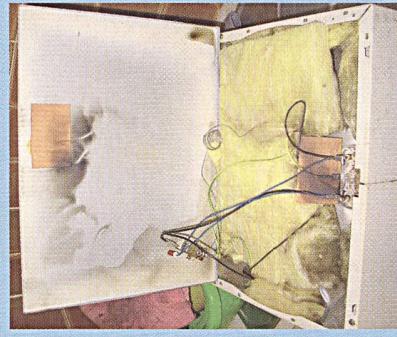
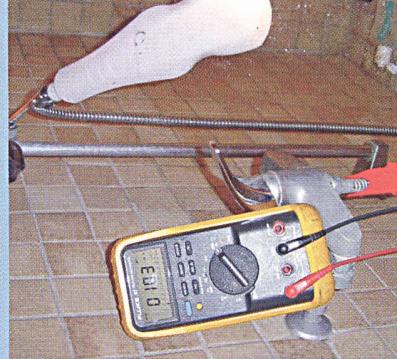
<p>Isolationsdefekt bei Kleinboiler (Basisschutz).</p> <p>Schutz gegen indirekte Berührung (Fehlerschutz).</p> <p>Kein Fl-Schutzschalter in Altliegenschaft (Zusatzschutz).</p>

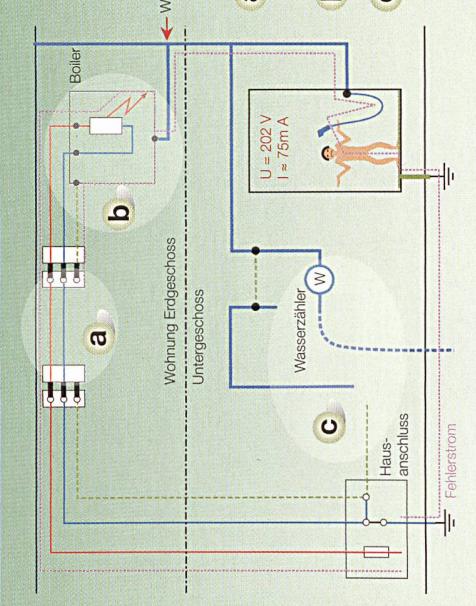
<p>a Kleinboiler wurde mit Verlängerungskabel ohne Schutzleiter angeschlossen. -> Schutzleiterunterbruch.</p> <p>b Isolationsdefekt beim Kleinboiler.</p> <p>c Rohrbruch bei Hauseinführung der Wasserversorgung. -> Abbruch der alten Gussleitung, dabei wurde die Erdungsleitung unterbrochen.</p>

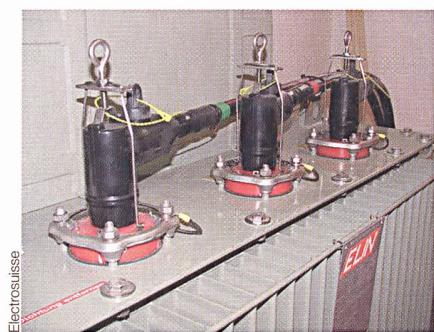
Bild 7 Primärseite des Transformators.

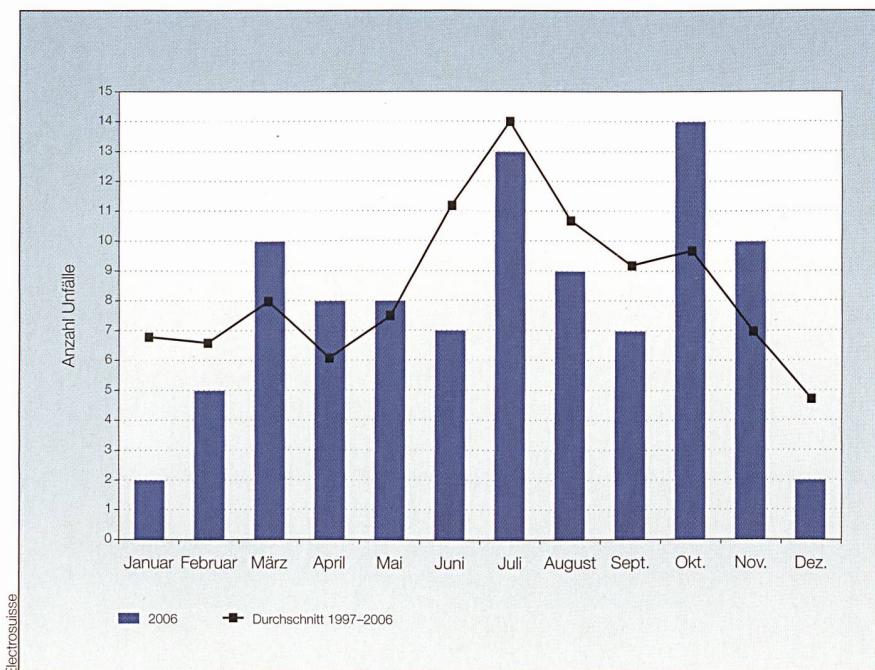
Im Vergleich der vorliegenden Statistik 2006 mit den vorjährigen fallen die beiden Unfallhäufungen im März und im Oktober auf. Interessant ist, dass genau in diesen Monaten überdurchschnittliche Temperaturen herrschten. Die Häufung von Unfällen im Sommer ist seit Jahren bekannt. Es zeigt sich, dass der Häufung von Unfällen aufgrund der Klimaveränderung neuerdings Rechnung getragen werden muss. Hohen Umgebungstemperaturen ist bei der Risikoabschätzung und bei der Wahl der Arbeitsmethode Aufmerksamkeit zu schenken, z.B. mit der Wahl der Tages- und Nachtzeit oder mit vermehrtem Freischalten der Anlage, d.h. Arbeitsmethode 1 anstelle 2.

Bild 8 Häufung der Unfälle in den Monaten März, Juli und Oktober. März und Oktober waren 2006 überdurchschnittlich warm.
