Zeitschrift: bulletin.ch / Electrosuisse
Herausgeber: Electrosuisse
Band: 98 (2007)
Heft: 22-23

Artikel: Savoir tirer les leçons des accidents : statistique d'accidents 2006
Autor: Franz, Alfred / Keller, Jost
DOI: <https://doi.org/10.5169/seals-857504>

Savoir tirer les leçons des accidents: statistique d'accidents 2006

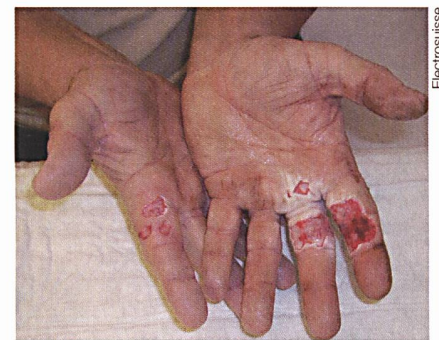
Figure 2 Blessures à la main par la décharge électrique.

où il a touché simultanément les extrémités dénudées des fils et le chemin de câbles, resp. la plaque de montage métallique, il a reçu une forte décharge électrique. Il n'a pu se libérer que lorsque des composants du circuit imprimé ont brûlé, coupant ainsi le disjoncteur de surintensité placé en amont. Il a été admis à l'hôpital avec de sévères blessures aux deux mains.

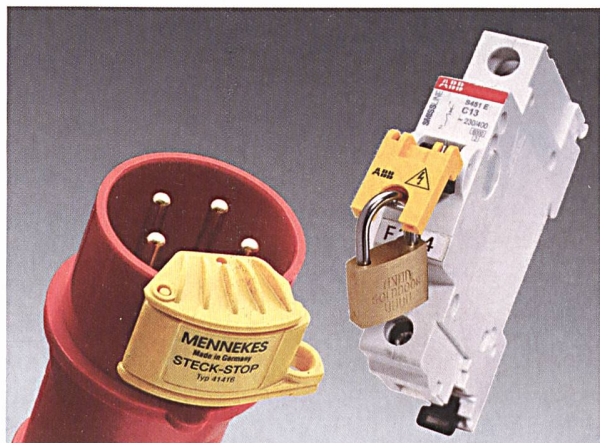
Manifestement, un autre ouvrier avait entre-temps réenclenché le disjoncteur qui n'était pas protégé contre le réenclenchement. Ainsi, les extrémités des câbles de la ligne étaient sous tension.

■ Le disjoncteur n'avait pas été assuré contre le réenclenchement (2^e règle des 5 doigts). Cela aurait pu se faire en recourant à des rubans adhésifs spéciaux ou à un verrouillage mécanique.

Figure 4 Prise et interrupteur avec protection contre le réenclenchement.
