Zeitschrift: bulletin.ch / Electrosuisse

Artikel: Savoir tirer les leçons des accidents : statistique d'accidents 2006

Autor: Franz, Alfred / Keller, Jost

Savoir tirer les leçons des accidents: statistique d'accidents 2006

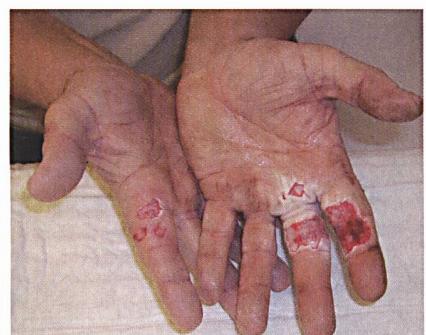
Figure 2 Blessures à la main par la décharge électrique.

où il a touché simultanément les extrémités dénudées des fils et le chemin de câbles, resp. la plaque de montage métallique, il a reçu une forte décharge électrique. Il n'a pu se libérer que lorsque des composants du circuit imprimé ont brûlé, coupant ainsi le disjoncteur de surintensité placé en amont. Il a été admis à l'hôpital avec de sévères blessures aux deux mains.

■ Lors de l'évaluation des risques et du choix de la méthode de travail, le lieu de travail n'a pas été suffisamment pris en compte (sur une échelle, à plus de 3 m de hauteur, espace restreint, etc.).

■ Il a omis de mesurer la tension qui permet de déterminer s'il s'agit d'une alimentation à très basse tension.

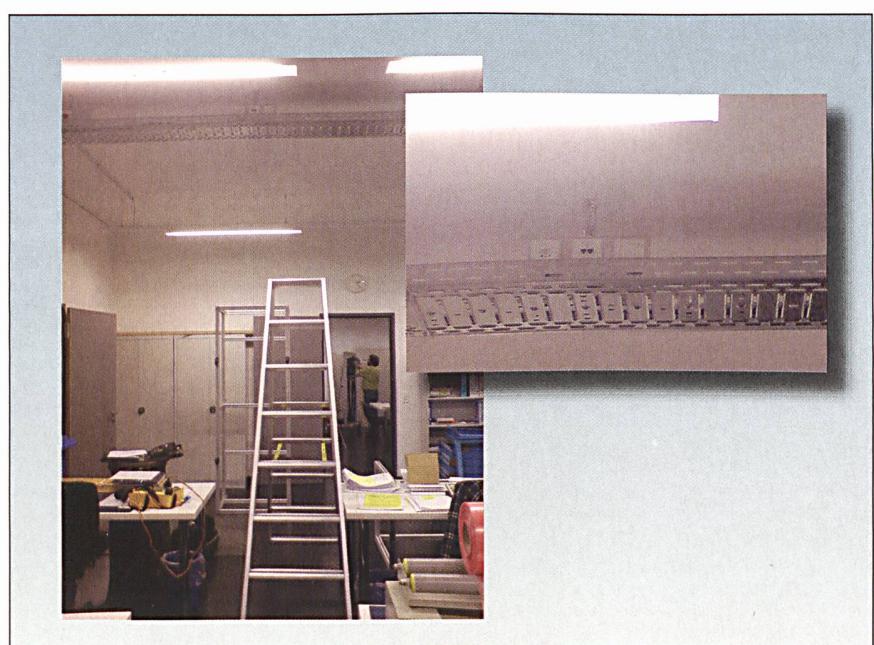
Le monteur électricien voulait, à titre d'essai, déplacer une sonde à distance pour observer les effets sur la commande. Comme il s'agissait d'une sonde à thermorésistance conventionnelle, un type de sonde souvent alimenté en très basse ten-

sion, il pensait que la sonde d'ambiance était seulement sous très basse tension.

■ L'inscription sur la sonde de température est incomplète selon al. 7.2 EN 60 730-1. En plus de diverses indications, la tension nominale aurait également dû y figurer. Etant donné que la tension nominale n'est souvent pas visible sur le boîtier de produits relativement petits, comme dans le cas de cette sonde d'ambiance, il aurait été nécessaire de mesurer la tension. D'autant plus que, dans des installations de chauffage, ventilation et climatisation, on peut rencontrer ces sondes alimentées en 24 V comme en 230 V.

Figure 1 La sonde d'ambiance est posée au-dessus du chemin de câbles.

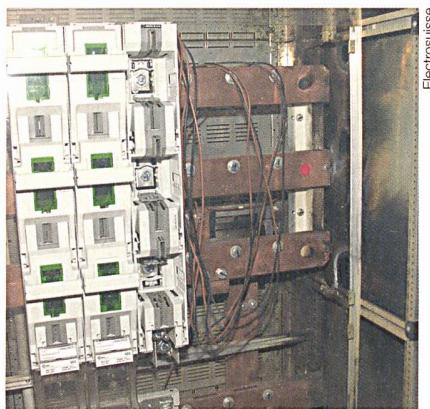
Figure 3 Suite à un malentendu, la distribution principale BT était sous tension.

Par inadvertance, les lignes de mesure ont été déplacées de manière à ce qu'elles entrent en contact avec les barres collectrices, déclenchant ainsi un puissant arc électrique. Le monteur accidenté a subi des brûlures à la main droite et a été projeté par l'onde de pression de l'arc électrique contre le socle d'une autre armoire de distribution située à environ 2,5 m derrière lui.

■ Après déclenchement des deux disjoncteurs de puissance, l'absence de tension dans la barre collectrice n'a pas été vérifiée (3^e règle des 5 doigts).

■ Le monteur a monté l'élément sur une barre collectrice sous tension sans utiliser son équipement de protection individuelle.

- Les instructions de travail et la communication étaient insuffisantes.
- Sous la pression du temps, l'erreur lors de la mise hors tension n'a pas été remarquée.

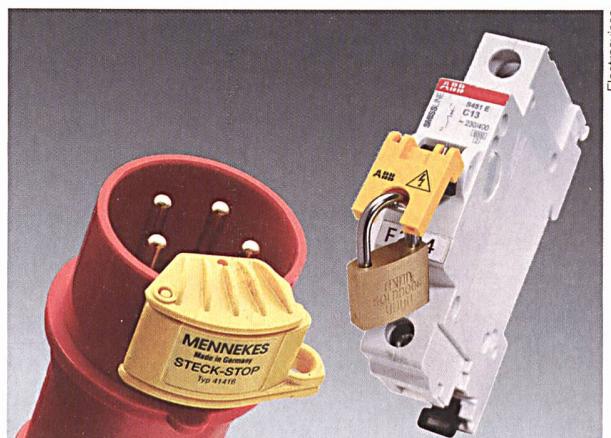
■ Le disjoncteur n'avait pas été assuré contre le réenclenchement (2^e règle des 5 doigts). Cela aurait pu se faire en recourant à des rubans adhésifs spéciaux ou à un verrouillage mécanique.

Figure 4 Prise et interrupteur avec protection contre le réenclenchement.

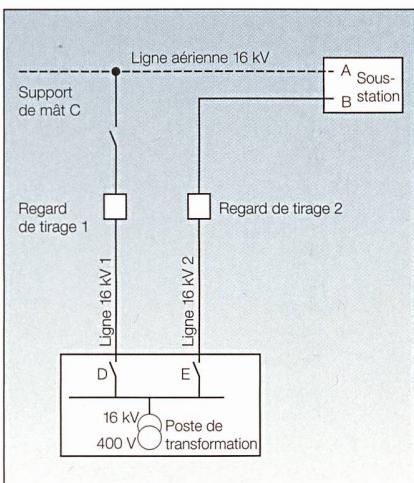
Figure 5 Les deux regards de tirage ont été confondus.

La situation sur place concernant les regards de tirage et le tracé des lignes sur le chantier était peu claire et déconcertante de sorte qu'il était difficile de se rendre compte de l'affectation des câbles. Dans ces conditions, les électriciens de réseau se sont rendus vers le mauvais regard de tirage et ont monté les cisailles coupe-câble télécommandées sur le câble haute tension qui était sous tension. Du fait qu'ils ont déclenché le sectionnement du câble à distance sécurisée, ils ne se sont pas rendu compte qu'ils avaient provoqué un défaut à la terre lors du sectionnement.

■ Les tronçons de lignes dégagés n'ont pas été clairement identifiés. Avant le début des travaux, on a omis de vérifier, à l'aide des plans des canalisations électriques et schémas de principe correspondants, sur quel câble il fallait travailler en premier.

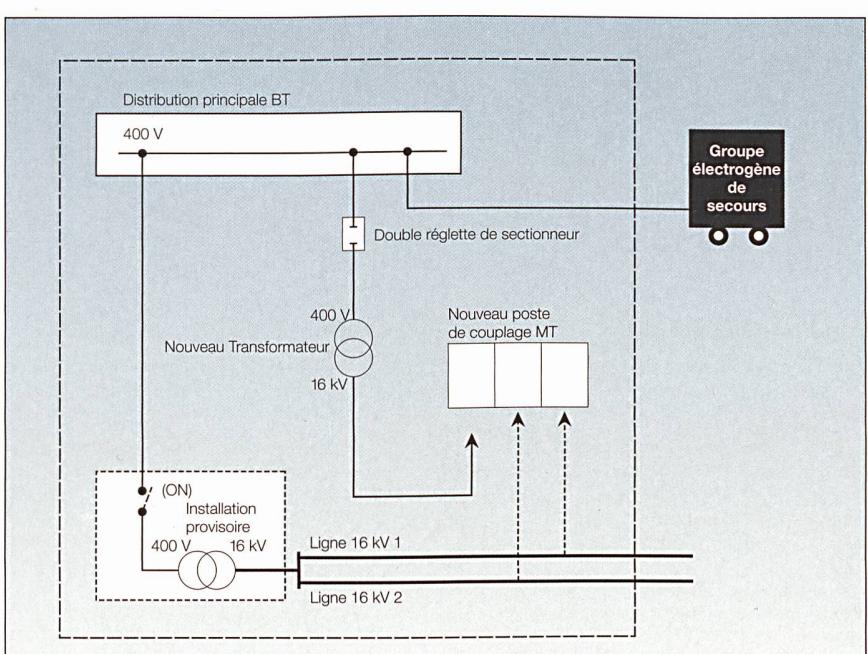
Celui-ci a ensuite retiré le panneau «Ne pas enclencher» de la double réglette interrupteur-sectionneur et a placé les coureux sectionneurs en pensant connecter le groupe électrogène à la barre omnibus BT. Ce faisant, il avait cependant connecté le nouveau transformateur du côté basse tension. Ainsi, le circuit primaire du transformateur, et par conséquent l'extrémité des câbles dans le tableau de commande MT, étaient alimentés en 16 kV. A ce moment-là, le monteur électricien était occupé à dénuder le premier conducteur. De la main droite, il tournait l'outil à dénuder, tout en enserrant de la main gauche la partie inférieure de l'outil et le câble au semi-conducteur. Il y a eu alors une détonation et un jet de feu a jailli de l'outil. Le monteur a été admis à l'hôpital avec des brûlures au deuxième degré à la main gauche.

■ Après modification du programme de travail, la 4^e règle des 5 doigts, «Mettre en court-circuit et à la terre», n'a pas été observée en ce qui concerne le nouveau transformateur. La zone de travail de la personne accidentée n'était par conséquent pas mise en sécurité.

Figure 6 Raccorde au groupe électrogène de secours par le nouveau transformateur le circuit primaire était alimenté en 16 kV.

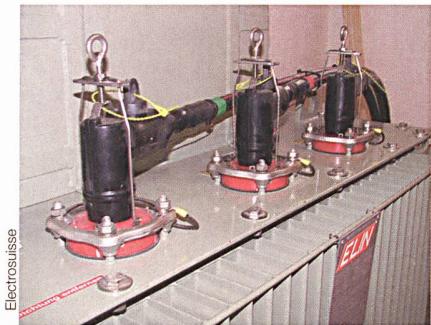
Figure 7 Circuit primaire du transformateur.

■ La pression du temps était importante, les conditions extraordinaires constituaient une charge. Après avoir constaté que les travaux de raccordement prévus n'avaient pas encore été exécutés dans leur totalité, on n'a manifestement procédé à aucune nouvelle évaluation des risques. Ni le plan de couplage, ni le programme de travail n'ont été adaptés aux nouvelles circonstances.
