Zeitschrift: bulletin.ch / Electrosuisse
Herausgeber: Electrosuisse
Band: 98 (2007)
Heft: 22-23

Artikel: Savoir tirer les leçons des accidents : statistique d'accidents 2006
Autor: Franz, Alfred / Keller, Jost
DOI: <https://doi.org/10.5169/seals-857504>

Savoir tirer les leçons des accidents: statistique d'accidents 2006

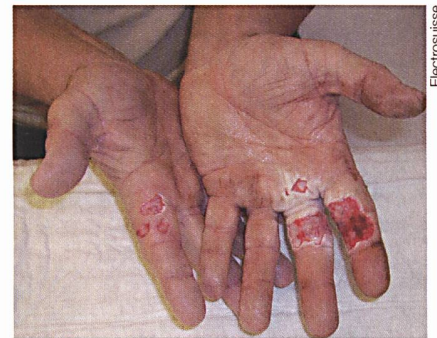
Figure 2 Blessures à la main par la décharge électrique.

où il a touché simultanément les extrémités dénudées des fils et le chemin de câbles, resp. la plaque de montage métallique, il a reçu une forte décharge électrique. Il n'a pu se libérer que lorsque des composants du circuit imprimé ont brûlé, coupant ainsi le disjoncteur de surintensité placé en amont. Il a été admis à l'hôpital avec de sévères blessures aux deux mains.

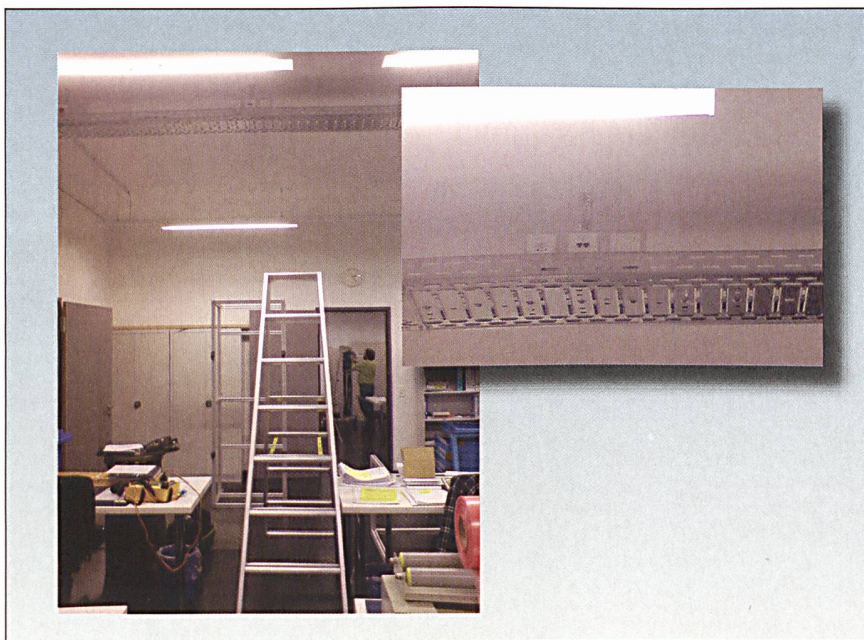
Le monteur électricien voulait, à titre d'essai, déplacer une sonde à distance pour observer les effets sur la commande. Comme il s'agissait d'une sonde à thermo-résistance conventionnelle, un type de sonde souvent alimenté en très basse ten-

Sans avoir mis la partie de l'installation correspondante hors tension, il est monté sur une échelle pour déplacer la sonde d'ambiance. D'une main, il s'est agrippé au chemin de câbles métallique, de l'autre, il a desserré les raccordements. Au moment

Figure 1 La sonde d'ambiance est posée au-dessus du chemin de câbles.

- L'inscription sur la sonde de température est incomplète selon al. 7.2 EN 60 730-1. En plus de diverses indications, la tension nominale aurait également dû y figurer. Etant donné que la tension nominale n'est souvent pas visible sur le boîtier de produits relativement petits, comme dans le cas de cette sonde d'ambiance, il aurait été nécessaire de mesurer la tension. D'autant plus que, dans des installations de chauffage, ventilation et climatisation, on peut rencontrer ces sondes alimentées en 24 V comme en 230 V.

■ La documentation technique (schémas) n'a pas été étudiée avant le début du travail. On aurait pu y voir que les régulateurs, les sondes et les actionneurs étaient alimentés en 230 V.

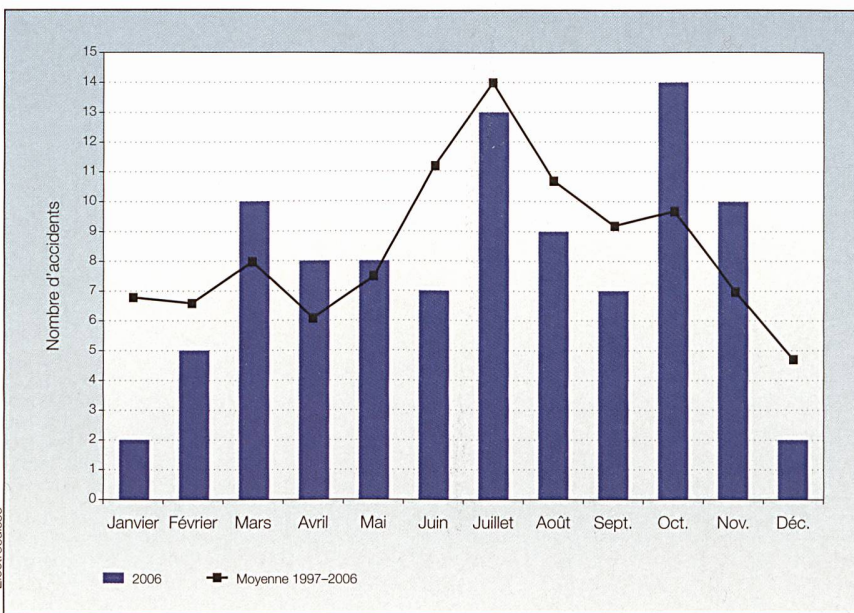
En comparant la présente statistique 2006 avec celles des années précédentes, on est frappé par la multiplication des accidents en mars et en octobre. Il est intéressant de constater que ces mois justement se caractérisaient par des températures supérieures à la moyenne. La multiplication des accidents en été est un fait connu depuis des années. Par ailleurs, il faut désormais tenir compte de la multiplication des accidents due au changement climatique. Il est essentiel de prêter attention aux températures ambiantes élevées lors de l'évaluation des risques et du choix de la méthode de travail, par ex. en optant pour le jour ou la nuit ou par le recours accru à la mise hors tension de l'installation, c'est-à-dire la méthode de travail 1 au lieu de 2.

Figure 8 Multiplication des accidents en mars, juillet et octobre. En 2006, les températures enregistrées aux mois de mars et octobre furent supérieures à la moyenne.

■ L'augmentation des risques lorsque les températures ambiantes sont plus élevées doit être prise en compte lors de la préparation et de l'exécution du travail.
