Zeitschrift: bulletin.ch / Electrosuisse

Artikel: Unfallstatistik 2008 : deutliche Zunahme

Autor: Keller, Jost / Schmid, Urs

Unfallstatistik 2008: deutliche Zunahme

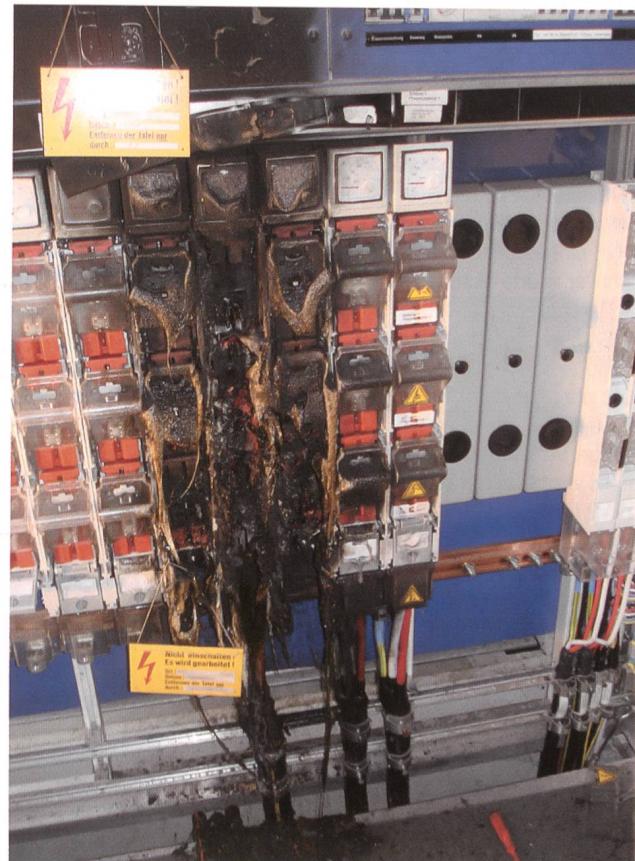
Frage wurde bejaht und er begann, die Anschlusschrauben des gezeigten Abgangs zu lösen. Dabei erfolgte ein 3-poliger Kurzschluss, der so lange brannte, bis die vorgeschaltete 400-A-Sicherung auslöste (Bild 1). Der Lichtbogen verbrannte dem Monteur die Hände, den Unterarm und das Gesicht. Auch der zweite Monteur, der in der Nähe stand, wurde an der rechten Hand verletzt.

Aufgrund der ungenauen Angaben war der falsche Anschluss demontiert worden. Sein Kabel stand von der Gegenstation unter Spannung. Der Zielort und die Beschriftung des Abgangs waren nicht verglichen und überprüft worden.

Der verunfallte Monteur hatte die 5 Sicherheitsregeln nicht ausgeführt, d.h., er hatte die Spannung nicht selber geprüft, sondern der kurzen Aussage des zweiten Monteurs vertraut.

Bild 1 Abgebrannter NHS-Anschluss.

- Bei jeder Arbeit ist ein Arbeitsverantwortlicher zu bestimmen, der für die Ar-

beitssicherheitsmassnahmen verantwortlich ist. Diese Verantwortung muss durch eine sachverständige Person gemäss Starkstromverordnung wahrgenommen werden. Der Arbeitsverantwortliche hat insbesondere dafür zu sorgen, dass die Kom-

munikation klar, eindeutig und situationsgerecht geführt wird. Vor Arbeitsbeginn hat sich jeder Monteur selbst zu vergewissern, dass die 5 Sicherheitsregeln eingehalten sind (Kasten 1). Ein wichtiger Punkt dabei ist Regel 3: Unmittelbar vor dem Arbeitseinsatz überprüft jeder persönlich mit einem geeigneten Instrument die Spannungsfreiheit am Arbeitsort.

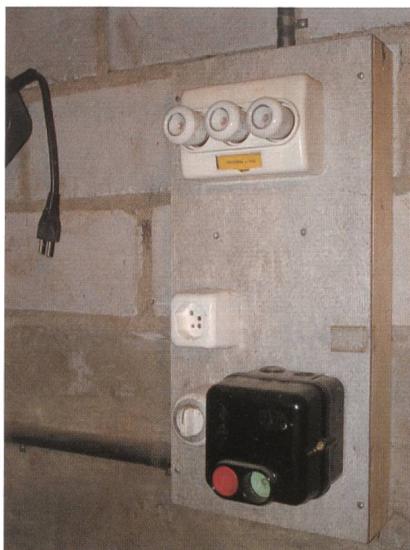
Bild 2 An diesem Heizungstableau wurden der Übergangsstecker und das Verlängerungskabel eingesteckt.

An den 3 Fassadenseiten des Wohnteils stand zu diesem Zeitpunkt ein Aluminiumbaugerüst. Es stand direkt auf dem asphaltierten beziehungsweise betonierten Vorplatz. Die Fassade wurde durch Mitarbeiter deutscher Herkunft saniert. Sie benutzten für Ihre Arbeit elektrische Geräte und Betriebsmittel mit Schukosteckern aus Deutschland. Die Spannungsversorgung wurde erstellt, indem an der T15-Steckdose am Heizungstableau (Bild 2) ein Übergangsstecker ($CH \rightarrow D$) eingesetzt und daran ein Verlängerungskabel mit Kabelrolle eingesteckt wurde. Ein FI-Schützschalter wurde nicht verwendet.

Die Untersuchung zeigte, dass alle Verlängerungskabel und Betriebsmittel starke Gebrauchsspuren mit teilweise markanten Verletzungen der äusseren Umhüllung aufwiesen. Bei einem Kabel konnte man sogar die Isolation der Leiter sehen. Ein blander Leiter war nicht eindeutig zu erkennen.

Es muss davon ausgegangen werden, dass ein elektrisches Betriebsmittel oder ein Kabel (Anschlusskabel Bohrmaschine,

Verlängerungskabel etc.) beim Gerüst eingeklemmt oder durch Zug oder andere mechanische Einwirkung an das Gerüst gepresst wurde. Dadurch wurde die eventuell bereits geschwächte Isolation durchstochen, und der Polleiter kam in Kontakt mit dem Aluminiumgerüst. Gleichzeitig berührte der Lehrling das Gerüst und konnte nicht mehr loslassen. Da kein FI in der Zuleitung war, blieb die Fehlerspannung so lange anstehen, bis bedingt durch die Arbeiten auf dem Gerüst die Lage des verursachenden Kabels verändert und damit der Stromkreis unterbrochen wurde.

Elektrische Betriebsmittel wie Kabelrollen, Verlängerungskabel, Bohrmaschinen, Schleifmaschinen, Mehrfach- und Übergangsstecker etc. sind nach den anerkannten Regeln der Technik zu warten und instand zu halten. Sie dürfen bei bestimmungsgemässem und möglichst auch bei voraussehbarem unsachgemässem Betrieb oder Gebrauch sowie in voraussehbaren Störungsfällen weder Personen noch Sachen gefährden. Mängel sind unverzüglich beheben zu lassen (Kasten 2).

■ Mitarbeiter sind anzuweisen, Betriebsmittel vor jeder Benutzung einer Sichtprüfung zu unterziehen und festgestellte Mängel unverzüglich zu melden.

■ Ein Instandhaltungsplan für die periodische Überprüfung der Betriebsmittel ist zu erstellen (Suva-Broschüre 66121).

■ Bei Baustellenprovisorien ist ein FI-Schützschalter vorgeschrieben. Das heisst, bei Kleinbaustellen, wo Geräte direkt an bestehenden Hausinstallationen einge-

steckt werden, ist ein mobiler FI vorzuschalten.

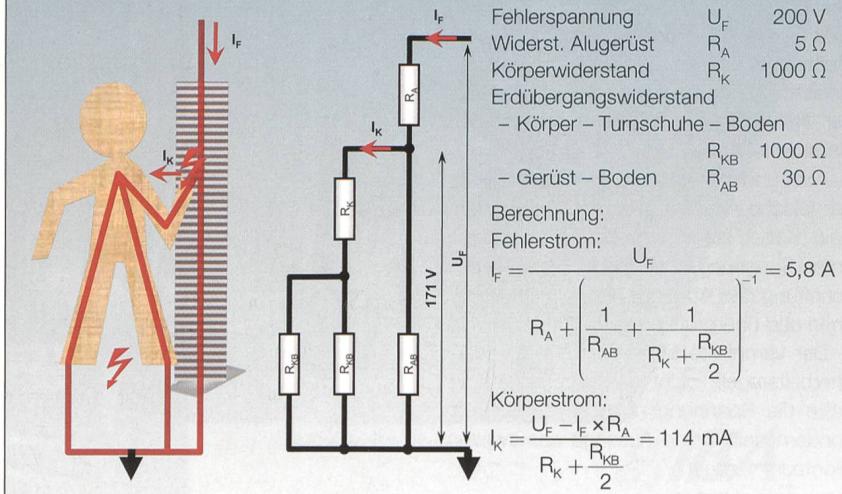
■ Schutzschuhe tragen (Kasten 3). Auch auf Kleinbaustellen Gefahr von herabfallenden Gegenständen, Eintreten von Nägeln etc. Vermutlich hätten gut isolierende Sicherheitsschuhe den Übergangswiderstand so stark erhöht, dass der Körperstrom auf ein ungefährliches Mass reduziert worden wäre (bei $10\text{ k}\Omega$ noch 29 mA gemäss Berechnung in Bild 3).

Bild 3 Die Berechnung ergibt einen Körperstrom von 114 mA mit schlecht isolierenden Schuhen. Mit gut isolierenden Schuhen läge der Körperstrom nur bei ungefährlichen 29 mA.

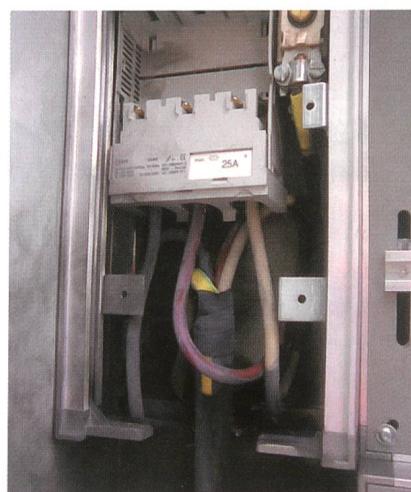
Bild 4 Nachdem der Anschluss an das 3-polige NHS-Element in der Kabine erstellt war, wurde die Klemmenabdeckung des NHS-Elements montiert.

der Kabine erstellt war, wurde die Klemmenabdeckung des NHS-Elements montiert, welches auch den Berührungsschutz sicherstellt (Bild 4). Danach zog der Monteur den Helm mit Visier und die Handschuhe aus und wollte nun noch die Abdeckung (Bild 5) montieren und anschliessend plombieren. Bei dem Versuch bemerkte er, dass die Reserveschlaufe des Leiters L3 des Ceanderkabels zu weit hervorstand und so die Abdeckung nach aussen drückte. Somit zog er die Abdeckung mit der einen Hand wieder weg und versuchte den Leiter mit der anderen Hand nach innen zu drücken.

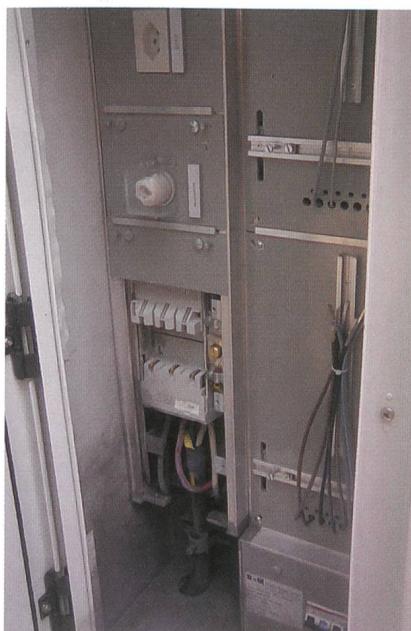
Bild 5 Hier sollte nun noch die Abdeckung montiert und anschliessend plombiert werden.

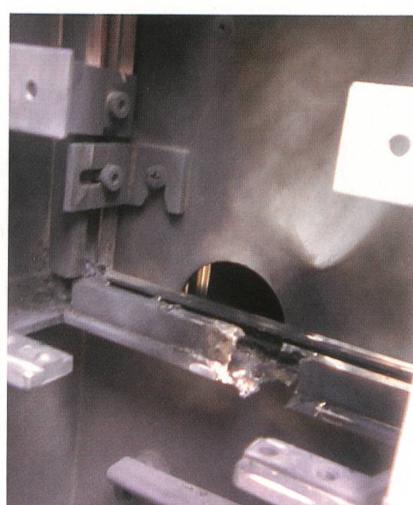
Bild 6 Der Erdschluss brannte ein grosses Loch in das Rahmenprofil und entzweigte den Leiter L3.

Durch den Druck des Monteuren auf den Leiter L3 wurde der hintere Teil der Schlaufe auf das Aluminiumrahmenprofil gedrückt. Da die Leiterisolation gemäss Aussagen bereits bei leichten mechanischen Einwirkungen nachgibt (die Isolation kann einfach mit dem Fingernagel durchgestochen werden), wurde die Isolation durchgedrückt, und es kam zu einem Erdschluss. Der dabei erzeugte Flammbogen verletzte beide Monteure an den Händen.

Der Erdschluss brannte ein grosses Loch in das Rahmenprofil (Bild 6) und entzweite den Leiter L3, wodurch der Erdschluss wieder unterbrochen wurde. Der Vorfall wurde durch keine Sicherung abgeschaltet.

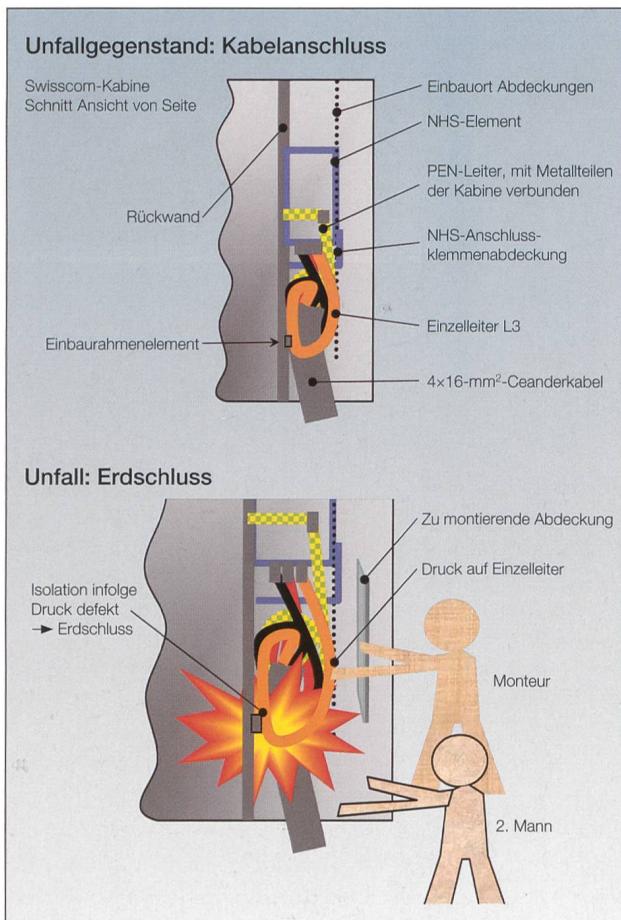
Die weiche Isolation und die zu geringe Aufmerksamkeit der Monteure in Bezug auf scharfkantige, mögliche Druckstellen waren schliesslich die eigentliche Unfallursache (Bild 7). Folgende Massnahmen wurden getroffen:

Bild 7 Die weiche Isolation und die zu geringe Aufmerksamkeit der Monteure in Bezug auf scharfkantige, mögliche Druckstellen war schliesslich die eigentliche Unfallursache.

- Der Unfall ist mit den Netzbau-Mitarbeitern zu thematisieren. Arbeitsanweisungen sind im Hinblick auf den Umgang mit unter Spannung stehenden Kabeln gleichen oder ähnlichen Typs zu überprüfen und gegebenenfalls anzupassen. Die persönliche Schutzausrüstung ist konse-

quent zu tragen, bis die Arbeit abgeschlossen ist, d.h. bis auch die Abdeckungen (Schutz vor zufälligem Berühren) wieder montiert sind.

- Die Absicherung des Stammkabels beziehungsweise seiner Abgänge ist zu überprüfen.

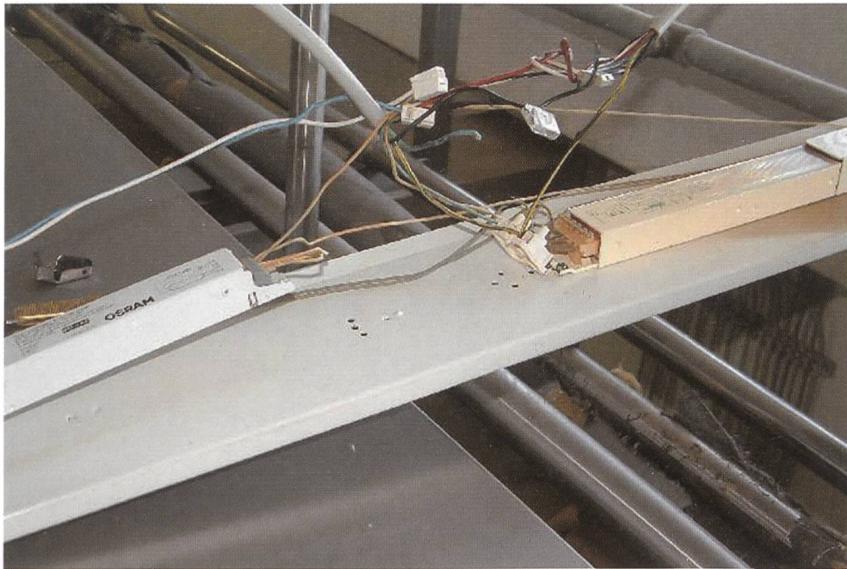
Bei der Demontage des defekten Vorschaltgeräts wurde er durch den Neutralleiter elektrisiert, der zu den nachfolgenden Leuchten führt (Bild 8).

Durch die Arbeiten des Monteuren wurde der Neutralleiter zu den folgenden Leuchten unterbrochen. Da diese Leuchtenreihe aber über eine Drehstromsicherungsgruppe eingespeist wird und der Verunfallte nur den einen Teil der Beleuchtung außer Betrieb gesetzt hatte, war der Neutralleiter als Rückleiter aktiv.

Bild 8 Bei der Demontage des defekten Vorschaltgeräts wurde der Monteur durch den Neutralleiter in der Mitte elektrisiert.

- Auch bei Arbeiten, die einfach erscheinen, sind die technischen Unterlagen zurate zu ziehen und in Bezug auf die Freischaltung zu studieren. So ist es unumgänglich, bei Arbeiten an Drehstromgruppen immer alle Polleiter zu unterbrechen, d.h. die 5 Sicherheitsregeln konsequent anzuwenden. Die Überprüfung der Spannungsfreiheit aller aktiven Leiter unmittelbar am Arbeitsort ist dabei von besonderer Bedeutung. Der Neutralleiter ist ein aktiver Leiter.
