Zeitschrift: bulletin.ch / Electrosuisse
Herausgeber: Electrosuisse
Band: 100 (2009)
Heft: 10

Artikel: Unfallstatistik 2008 : deutliche Zunahme
Autor: Keller, Jost / Schmid, Urs
DOI: <https://doi.org/10.5169/seals-856419>

Unfallstatistik 2008: deutliche Zunahme

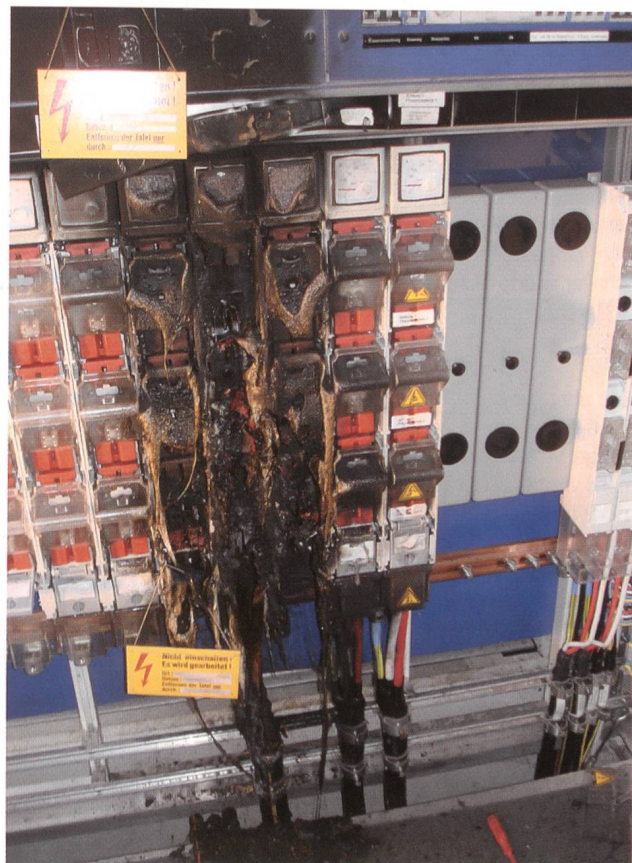
Frage wurde bejaht und er begann, die Anschlusschrauben des gezeigten Abgangs zu lösen. Dabei erfolgte ein 3-poliger Kurzschluss, der so lange brannte, bis die vorgeschaltete 400-A-Sicherung auslöste (Bild 1). Der Lichtbogen verbrannte dem Monteur die Hände, den Unterarm und das Gesicht. Auch der zweite Monteur, der in der Nähe stand, wurde an der rechten Hand verletzt.

Aufgrund der ungenauen Angaben war der falsche Anschluss demontiert worden. Sein Kabel stand von der Gegenstation unter Spannung. Der Zielort und die Beschriftung des Abgangs waren nicht verglichen und überprüft worden.

Der verunfallte Monteur hatte die 5 Sicherheitsregeln nicht ausgeführt, d.h., er hatte die Spannung nicht selber geprüft, sondern der kurzen Aussage des zweiten Monteurs vertraut.

Bild 1 Abgebrannter NHS-Anschluss.

■ Bei jeder Arbeit ist ein Arbeitsverantwortlicher zu bestimmen, der für die Ar-

beitssicherheitsmassnahmen verantwortlich ist. Diese Verantwortung muss durch eine sachverständige Person gemäss Starkstromverordnung wahrgenommen werden. Der Arbeitsverantwortliche hat insbesondere dafür zu sorgen, dass die Kom-

munikation klar, eindeutig und situationsgerecht geführt wird. Vor Arbeitsbeginn hat sich jeder Monteur selbst zu vergewissern, dass die 5 Sicherheitsregeln eingehalten sind (Kasten 1). Ein wichtiger Punkt dabei ist Regel 3: Unmittelbar vor dem Arbeitseinsatz überprüft jeder persönlich mit einem geeigneten Instrument die Spannungsfreiheit am Arbeitsort.

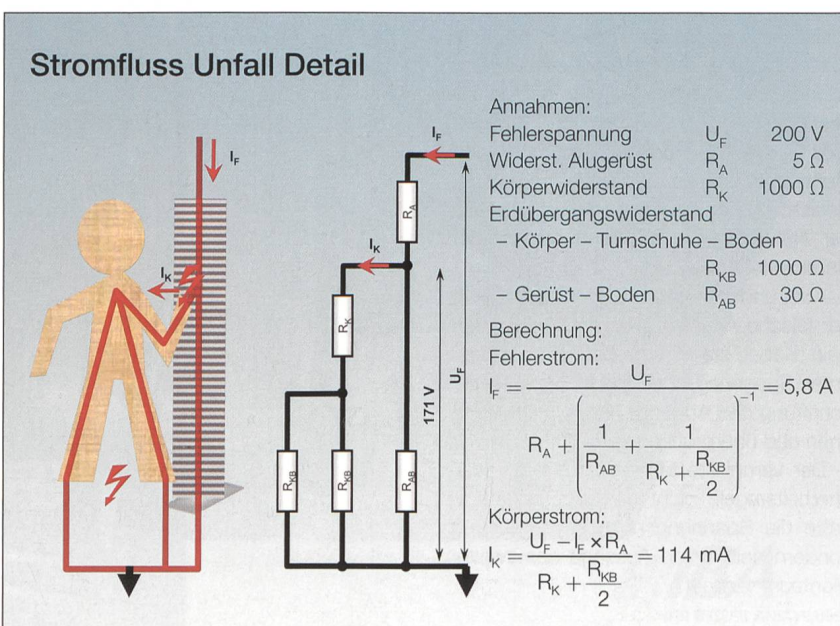
■ Schutzschuhe tragen (Kasten 3). Auch auf Kleinbaustellen Gefahr von herabfallenden Gegenständen, Eintreten von Nägeln etc. Vermutlich hätten gut isolierende Sicherheitsschuhe den Übergangswiderstand so stark erhöht, dass der Körperstrom auf ein ungefährliches Mass reduziert worden wäre (bei 10 kΩ noch 29 mA gemäss Berechnung in Bild 3).

Bild 3 Die Berechnung ergibt einen Körperstrom von 114 mA mit schlecht isolierenden Schuhen. Mit gut isolierenden Schuhen läge der Körperstrom nur bei ungefährlichen 29 mA.

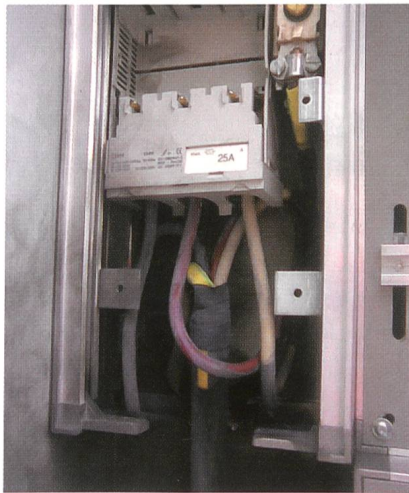
Bild 4 Nachdem der Anschluss an das 3-polige NHS-Element in der Kabine erstellt war, wurde die Klemmenabdeckung des NHS-Elements montiert.

der Kabine erstellt war, wurde die Klemmenabdeckung des NHS-Elements montiert, welches auch den Berührungsschutz sicherstellt (Bild 4). Danach zog der Monteur den Helm mit Visier und die Handschuhe aus und wollte nun noch die Abdeckung (Bild 5) montieren und anschliessend plombieren. Bei dem Versuch bemerkte er, dass die Reserveschleife des Leiters L3 des Ceanderkabels zu weit hervorstand und so die Abdeckung nach aussen drückte. Somit zog er die Abdeckung mit der einen Hand wieder weg und versuchte den Leiter mit der anderen Hand nach innen zu drücken.

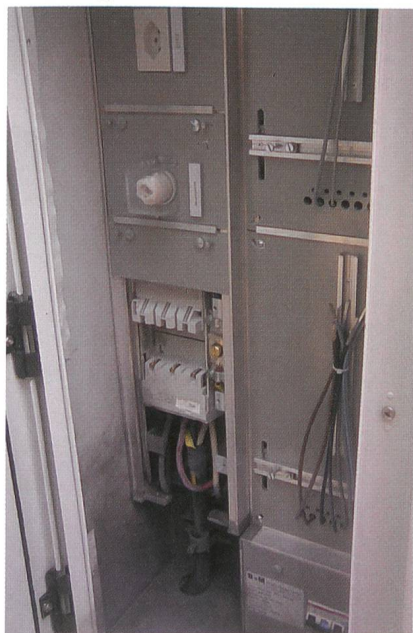
Bild 5 Hier sollte nun noch die Abdeckung montiert und anschliessend plombiert werden.

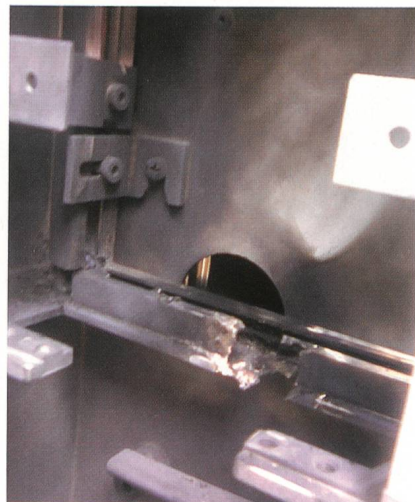
Bild 6 Der Erdschluss brannte ein grosses Loch in das Rahmenprofil und entzweite den Leiter L3.

Durch den Druck des Monteurs auf den Leiter L3 wurde der hintere Teil der Schlaufe auf das Aluminiumrahmenprofil gedrückt. Da die Leiterisolation gemäss Aussagen bereits bei leichten mechanischen Einwirkungen nachgibt (die Isolation kann einfach mit dem Fingernagel durchstochen werden), wurde die Isolation durchgedrückt, und es kam zu einem Erdschluss. Der dabei erzeugte Flammbogen verletzte beide Monteure an den Händen.

Der Erdschluss brannte ein grosses Loch in das Rahmenprofil (Bild 6) und entzweite den Leiter L3, wodurch der Erdschluss wieder unterbrochen wurde. Der Vorfall wurde durch keine Sicherung abgeschaltet.

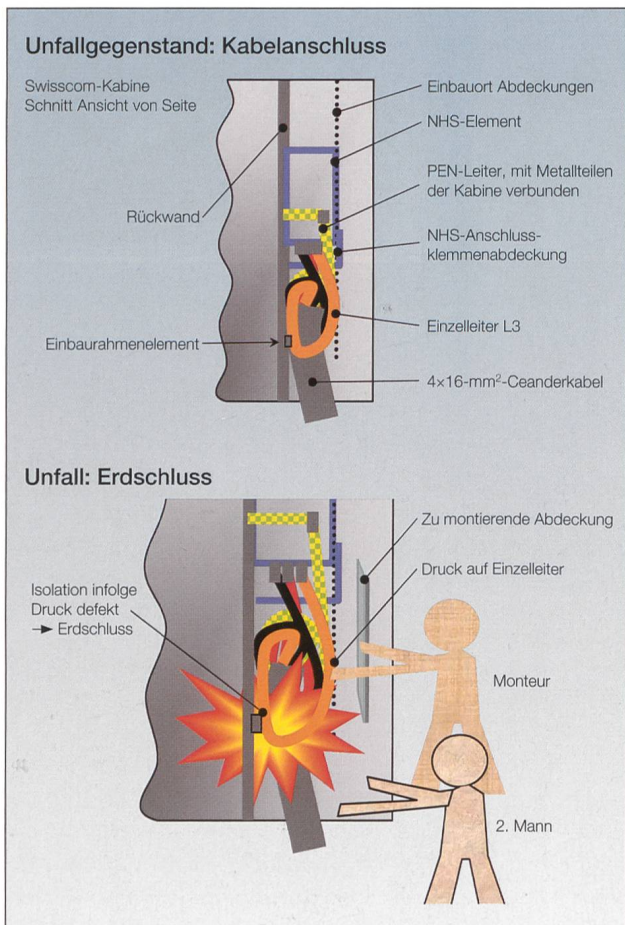
Die weiche Isolation und die zu geringe Aufmerksamkeit der Monteure in Bezug auf scharfkantige, mögliche Druckstellen waren schliesslich die eigentliche Unfallursache (Bild 7). Folgende Massnahmen wurden getroffen:

Bild 7 Die weiche Isolation und die zu geringe Aufmerksamkeit der Monteure in Bezug auf scharfkantige, mögliche Druckstellen war schliesslich die eigentliche Unfallursache.

■ Der Unfall ist mit den Netzbau-Mitarbeitern zu thematisieren. Arbeitsanweisungen sind im Hinblick auf den Umgang mit unter Spannung stehenden Kabeln gleichen oder ähnlichen Typs zu überprüfen und gegebenenfalls anzupassen. Die persönliche Schutzausrüstung ist konse-

quent zu tragen, bis die Arbeit abgeschlossen ist, d.h. bis auch die Abdeckungen (Schutz vor zufälligem Berühren) wieder montiert sind.

■ Die Absicherung des Stammkabels beziehungsweise seiner Abgänge ist zu überprüfen.

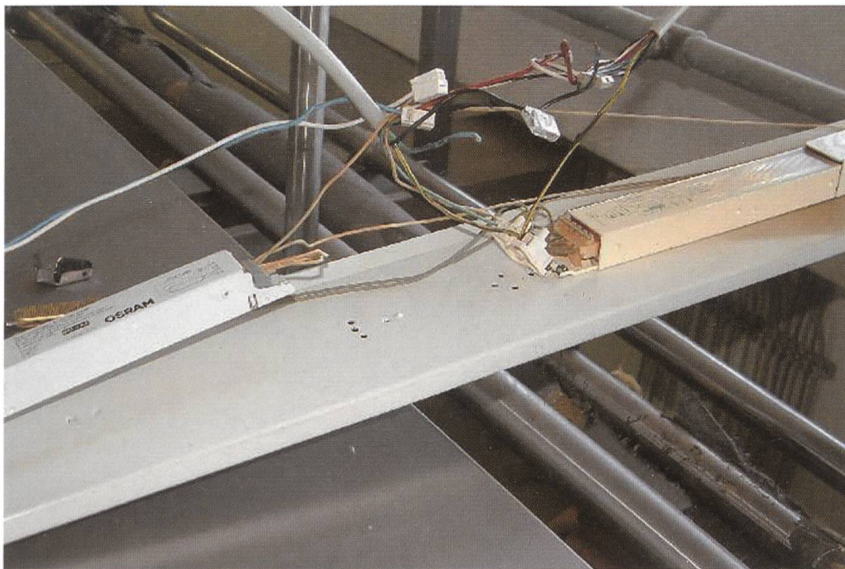
Bei der Demontage des defekten Vorschaltgeräts wurde er durch den Neutralleiter elektrisiert, der zu den nachfolgenden Leuchten führt (Bild 8).

Durch die Arbeiten des Monteurs wurde der Neutralleiter zu den folgenden Leuchten unterbrochen. Da diese Leuchtenreihe aber über eine Drehstromsicherungsgruppe eingespeist wird und der Verunfallte nur den einen Teil der Beleuchtung ausser Betrieb gesetzt hatte, war der Neutralleiter als Rückleiter aktiv.

Bild 8 Bei der Demontage des defekten Vorschaltgeräts wurde der Monteur durch den Neutralleiter in der Mitte elektrisiert.

■ Auch bei Arbeiten, die einfach erscheinen, sind die technischen Unterlagen zurate zu ziehen und in Bezug auf die Freischaltung zu studieren. So ist es unumgänglich, bei Arbeiten an Drehstromgruppen immer alle Polleiter zu unterbrechen, d.h. die 5 Sicherheitsregeln konsequent anzuwenden. Die Überprüfung der Spannungsfreiheit aller aktiver Leiter unmittelbar am Arbeitsort ist dabei von besonderer Bedeutung. Der Neutralleiter ist ein aktiver Leiter.
