**Zeitschrift:** bulletin.ch / Electrosuisse  
**Herausgeber:** Electrosuisse  
**Band:** 100 (2009)  
**Heft:** 11

**Artikel:** Statistique des accidents 2008 : nette augmentation  
**Autor:** Keller, Jost / Schmid, Urs  
**DOI:** <https://doi.org/10.5169/seals-856428>

# Statistique des accidents 2008: nette augmentation

## Hausse regrettable du nombre d'accidents électriques en 2008

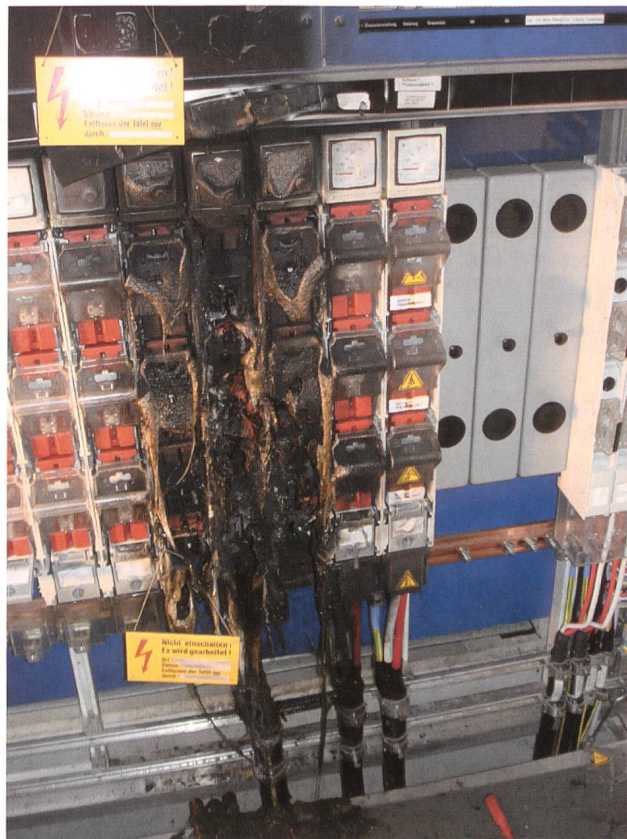
Figure 1 Élément HPC grillé.

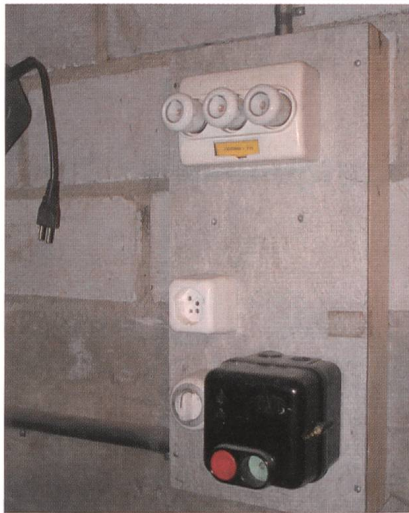
Figure 2 La fiche d'adaptation et le câble de rallonge ont été branchés sur ce tableau de chauffage.

L'enquête a montré que tous les câbles de rallonge et équipements électriques présentaient des traces importantes d'usure avec des endommagements marqués de la gaine extérieure en certains endroits. Sur un câble, on pouvait même voir l'isolation des conducteurs, sans toutefois qu'un conducteur dénudé soit directement visible.

perceuse, câble de rallonge, etc.) s'est coincé dans l'échafaudage ou a été pressé contre l'échafaudage par une autre action mécanique. L'isolation déjà éventuellement fragilisée a été percée et le conducteur polaire est entré en contact avec l'échafaudage en aluminium. Simultanément, l'apprenti a touché l'échafaudage sans pouvoir lâcher la prise par la suite. Comme aucun disjoncteur à courant différentiel-résiduel n'était présent dans la ligne d'alimentation, la tension de défaut a été maintenue jusqu'à ce que le câble mis en cause change de position suite à des manipulations dans le cadre des travaux et que le circuit électrique soit ainsi interrompu.

Les équipements électriques comme les câbles à enrouleur, câbles de rallonge, perceuses, meuleuses, prises multiples et adaptateurs etc. doivent être entretenus et réparés selon les règles approuvées de la technique. Lors d'une utilisation ou une exploitation conforme à l'usage prévu, voire même non conforme selon toute prévisibilité, ainsi que lors de perturbations prévisibles, ils ne doivent mettre en danger ni les personnes ni les biens. Les défauts doivent immédiatement être éliminés (encadré 2).

■ Les intervenants doivent être instruits à effectuer un contrôle visuel des équipements électriques avant chaque utilisation et de signaler immédiatement les défauts constatés.

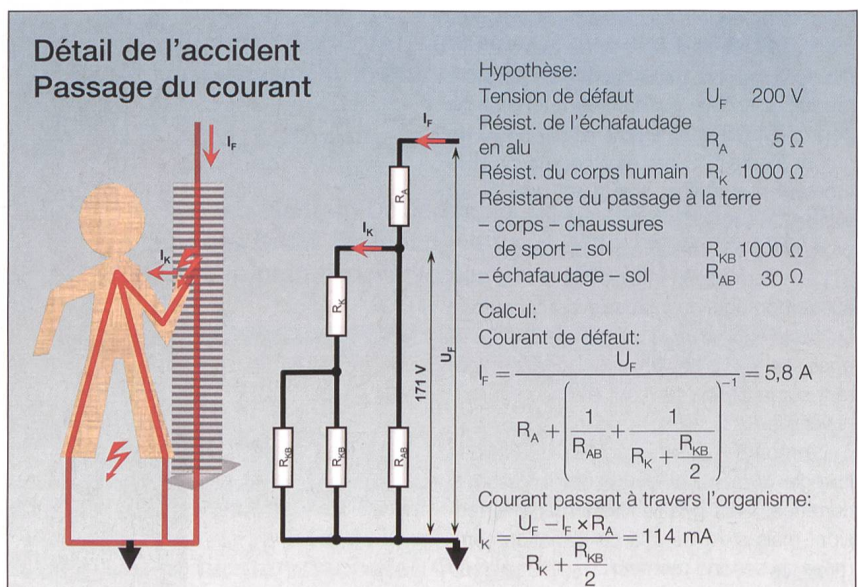
■ Port obligatoire de chaussures de sécurité (encadré 3). Même les petits chantiers exposent à un risque de chute d'objets et de blessure en marchant sur des pointes etc. Le port de chaussures de sécurité bien isolantes aurait probablement augmenté la résistance de contact à tel point que le courant qui passe à travers l'organisme aurait été réduit à une intensité non dangereuse (à 10 kΩ encore 29 mA selon calcul dans la figure 3).

Figure 3 Le calcul indique une intensité de 114 mA pour le courant qui passe à travers l'organisme lorsqu'on porte des chaussures mal isolées. Avec des chaussures bien isolées, le courant qui passe à travers l'organisme aurait une intensité non dangereuse d'environ 29 mA.

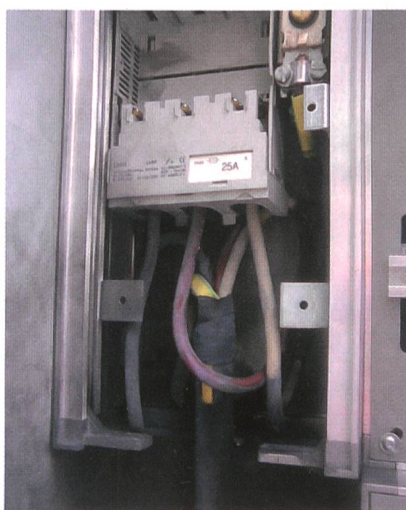
Figure 4 Une fois le raccordement réalisé sur l'élément tripolaire HPC de la cabine, le cache-bornes de l'élément HPC a été monté.

Une fois que le raccordement de l'élément HPC tripolaire a été exécuté dans la cabine, le cache-bornes de l'élément HPC assurant également la protection contre les contacts a été monté (figure 4). Ensuite, le monteur a enlevé son casque à visière et ses gants et n'avait plus qu'à poser le cache-bornes (figure 5) et à le plomber pour finir. Dans sa tentative, il a remarqué que la boucle de réserve du conducteur L3 du câble à neutre concentrique dépassait trop et poussait ainsi le cache-borne vers l'extérieur. Il a alors retiré le cache-bornes d'une main et a essayé de repousser le conducteur vers l'intérieur avec l'autre main.

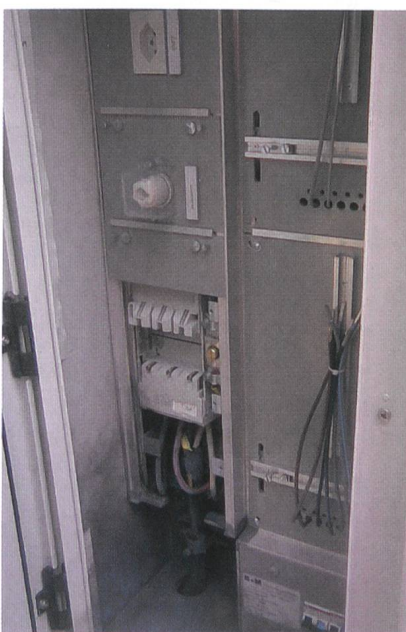
Figure 5 Il ne suffisait plus que de monter le cache, puis de le plomber.

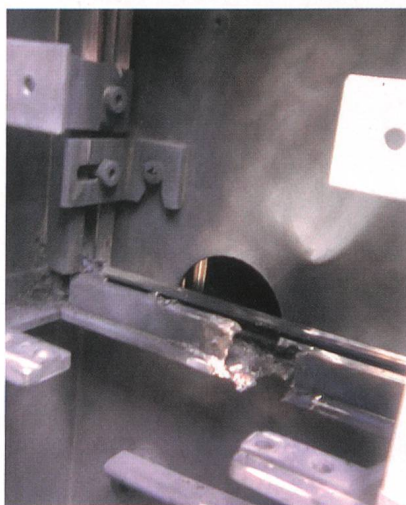
Figure 6 Le défaut à la terre a calciné un grand trou dans le cadre profilé et déchiré en deux le conducteur L3.

Le défaut à la terre a calciné un grand trou dans le cadre profilé (figure 6) et déchiré en deux le conducteur L3, interrompant ainsi le défaut à la terre. L'incident n'a été coupé par aucun fusible.

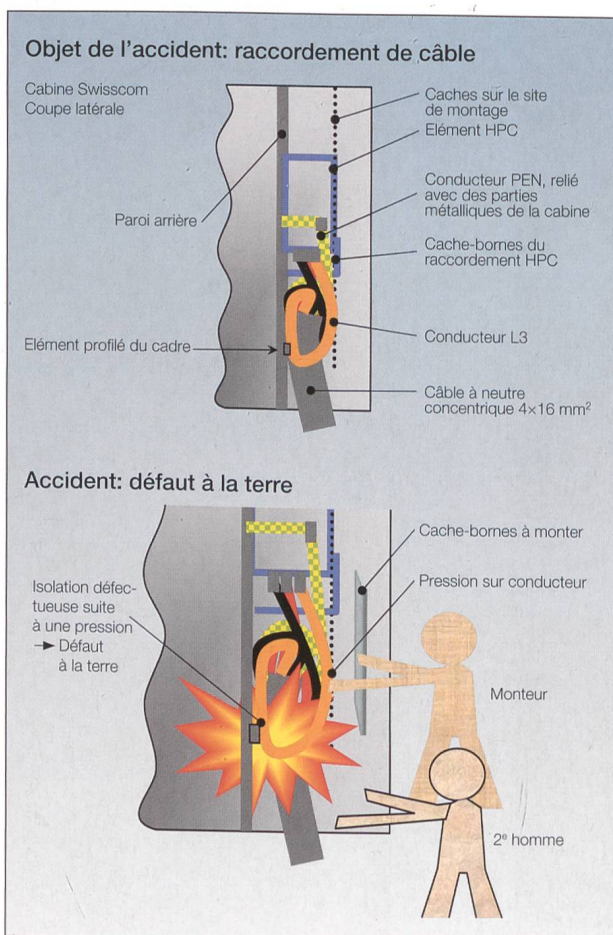
La pression exercée par le monteur sur le conducteur L3 poussait la partie arrière de la boucle sur le profilé en aluminium du cadre. Comme l'isolation du conducteur cède dès qu'on exerce une légère sollicitation mécanique (l'isolation peut être percée simplement avec l'ongle), celle-ci a été enfoncée et un défaut à la terre s'est produit. L'arc électrique produit à cette occasion a blessé les deux monteurs aux mains.

L'isolation souple et la trop faible attention des monteurs vis-à-vis d'éventuels points de pression à angles vifs ont finalement été la véritable cause de l'accident (figure 7). Les mesures suivantes ont été prises:

Figure 7 L'isolation souple et la trop faible attention des monteurs vis-à-vis d'éventuels points de pression à angles vifs ont finalement été la véritable cause de l'accident.

■ L'accident devra être thématiqué avec les employés poseurs du réseau. Les consignes de sécurité en matière de maniement des câbles sous tension de type identique ou similaire doivent être vérifiées et adaptées le cas échéant. L'équipement de protection individuelle doit être porté systématiquement jusqu'à ce que le travail soit achevé, c'est-à-dire jusqu'à ce que les caches (protection contre les contacts non intentionnels) aussi soient remontés.

■ La protection par fusible du câble principal ou de ses départs doit être vérifiée.

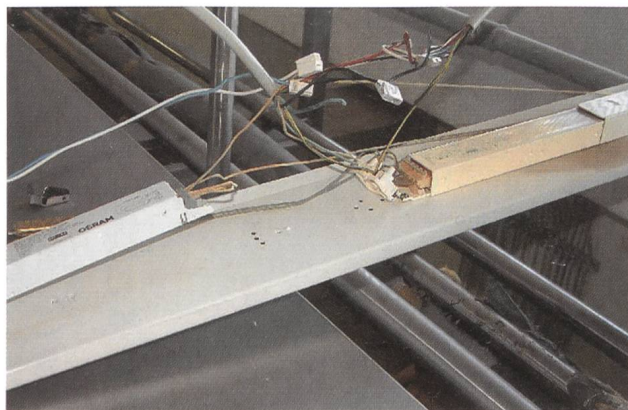
Pendant le démontage du starto-stabilisateur défectueux, le monteur a été électrisé par le conducteur neutre qui conduit aux luminaires suivants (figure 8).

suivants. Comme cette série de luminaires est toutefois alimentée par un groupe à fusible triphasé et que l'accidenté n'avait mis hors circuit qu'une partie de l'éclairage, le conducteur neutre était actif en tant que conducteur de retour.

Figure 8 Pendant le démontage du start-stabilisateur défectueux, le monteur a été électrisé par le conducteur neutre au milieu.

■ Même pour les travaux qui paraissent simples, il convient de consulter la documentation technique et de l'étudier concernant la mise hors tension. Il est indispensable lors de travaux sur les groupes triphasés de toujours couper tous les conducteurs polaires, c'est-à-dire d'appliquer à la lettre la règle des 5 doigts. Une importance

particulière doit être accordée à la vérification de l'absence de tension sur tous les conducteurs actifs directement sur le lieu de travail. Le conducteur neutre est un conducteur actif.
