**Artikel:** Zustandserfassungen von Spannungswandlern  
**Autor:** Nilsson, Lars  
**DOI:** <https://doi.org/10.5169/seals-791336>

# Zustandserfassung von Spannungswandlern

**50-kV-Giessharzspannungswandler** | Betriebsgealterte 50-kV-Giessharzspannungswandler im Verteilnetz der BKW Energie AG werden bis Ende Jahr systematisch ersetzt. Das Sanierungskonzept basiert auf dem Komponentenzustand unter Berücksichtigung der Gesamtwirtschaftlichkeit.

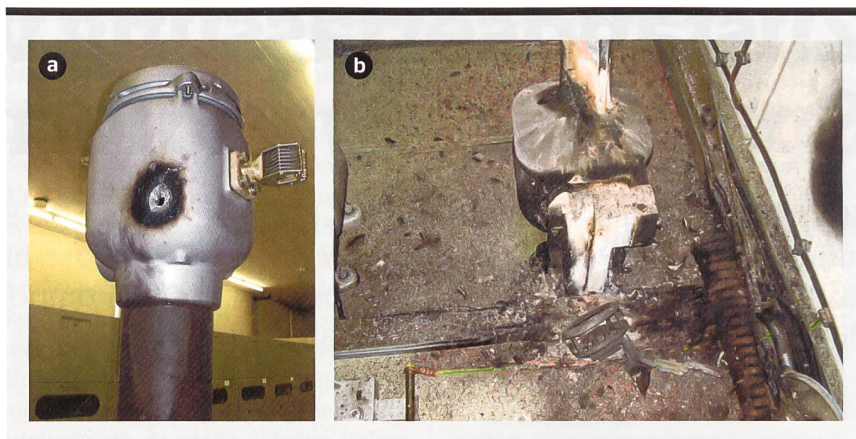
Seit Ende der 60er-Jahre sind bei verschiedensten Elektrizitätsversorgungsunternehmen in der Schweiz vermehrt unkontrollierte Ausfälle von Giessharzspannungswandlern, insbesondere bei Spannungsreihen über 24 kV, zu verzeichnen. Die Ausfälle, häufig begleitet von Kollateralschäden (Bild 1), stellen eine potenzielle Gefahr für das Betriebspersonal dar, wirken sich negativ auf die Versorgungssicherheit aus und führen zu hohen Sanierungskosten.

**Bild 1** Zerstörte 50-kV-Giessharzwandler des Typs VKE 52 (Moser & Glaser) in einem Unterwerk der BKW mit Kollateralschaden an benachbarten Komponenten.

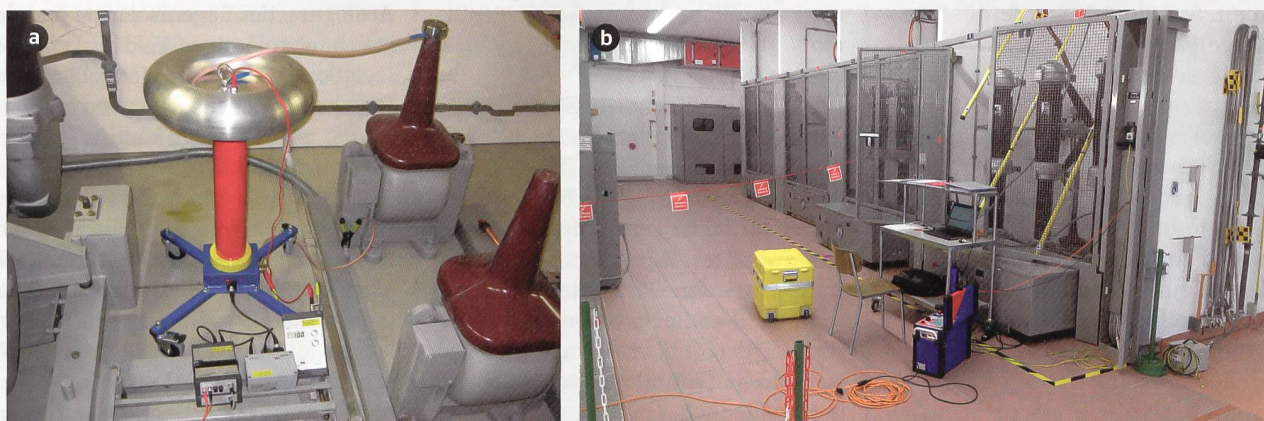
**Bild 4** Die frequenzvariable Erregung eines Wandler und Erfassung der TE mittels eines Koppelkondensators vor Ort in einem Unterwerk der BKW. Der Schaltwagen ist ausgefahren, die Primäranschlüsse sind gelöst und die Sekundärklemmen geöffnet.

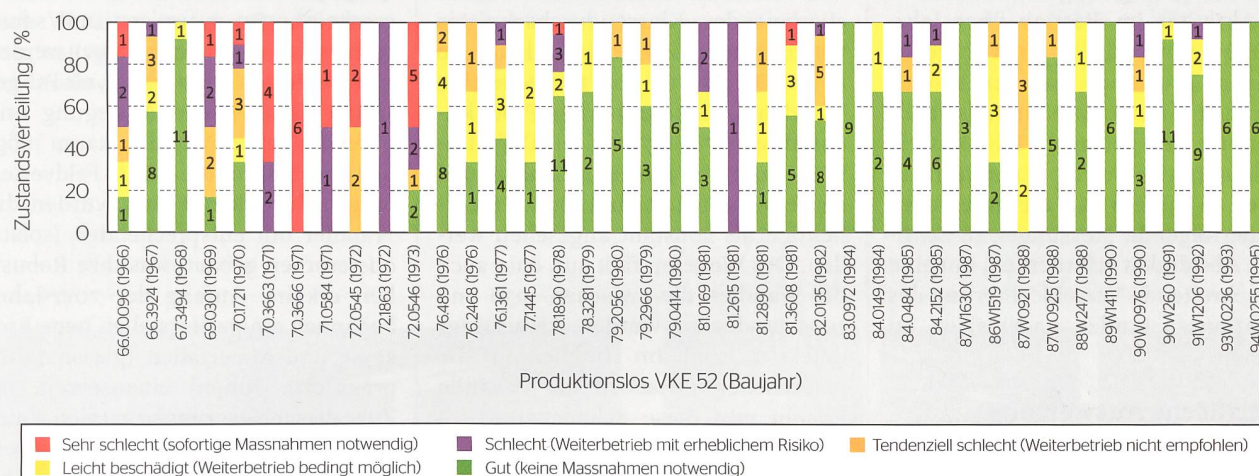
**Bild 5** Schadensstatistik der VKE-52-Giessharzwandler für verschiedene Produktionslose ab 1966 bis 1995. Die Zahlenwerte beziehen sich auf die Anzahl geprüfte Wandler.

Die nicht-normierte Zustandsverteilung (**Bild 5**) zeigt die Defektraten aufgetragen gegenüber Baujahr und Produktionslos. Die Zahlenwerte innerhalb der Balken geben die Anzahl ausgewerteter Giessharzspannungswandler wieder. Da die Anzahl ausgewerteter Wandler pro Produktionslos stark variiert (1 bis 17 Wandler), ist die statistische Signifikanz entsprechend unterschiedlich.

Zunächst erscheinen Fremdeinwirkungen durch Blitzeinschläge oder Ferroresonanzen als eher unwahrscheinlich, da in diesem Fall eine relativ konstante Defektrate in den Jahren

1966–1995 zu erwarten wäre. Bei der Auslegung der Lagenisolation und der maximal zulässigen Feldstärke in der Isolation strebten die Hersteller in der Regel eine Lebensdauer von rund 30 Jahren an. Bei einer kontinuierlichen thermisch-elektrischen Alterung der Komponenten durch Zersetzung des Giessharzes wären somit ältere Wandler erwartungsgemäss deutlich häufiger von Defekten betroffen, was hier jedoch nicht nachgewiesen werden konnte (die durchschnittlichen Defektraten in den 60er-Jahren sind vergleichbar mit den Defektraten in den 80er- und 90er-Jahren).

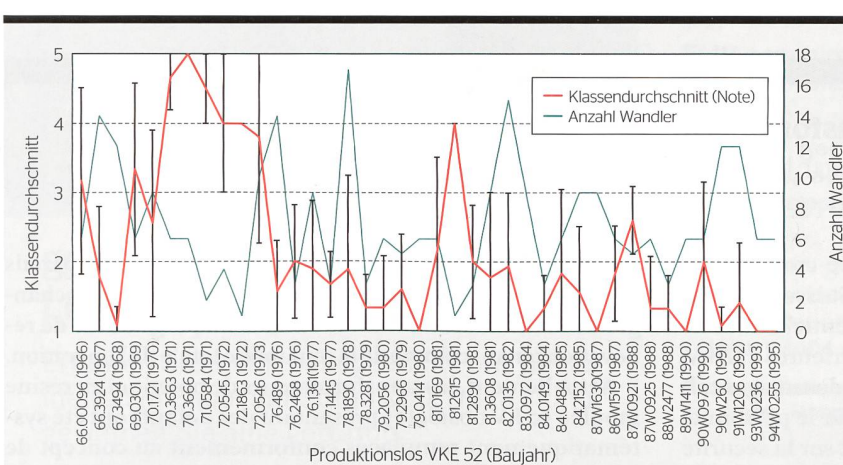
**Bild 6** Der Klassendurchschnitt wurde pro Produktionslos gebildet und stellt eine Durchschnittsnote dar (5 = sehr schlecht; 1 = gut). Die Fehlerbalken geben die Unsicherheit des Klassendurchschnitts wieder.

In **Bild 6** werden die Durchschnittsnoten 1–5 als Klassendurchschnitt wiedergegeben. Die Fehlerbalken stellen die Standardabweichung der Durchschnittsnoten dar und sollen die Unsicherheit des Klassendurchschnittes wiedergeben. Zunächst fallen die hohen Defektraten (bis 100 % defekte Wandler der Klasse 5) in den Produktionsjahren 1970–1973 auf. Die Defektraten sowohl vor 1970 als auch nach 1976 sind eindeutig tiefer und können mehrheitlich als konstant angesehen werden. Des Weiteren fällt auf, dass auch die Wandler, die zwischen 1976 und 1995 produziert wurden, keineswegs defektfrei sind. Im Hinblick auf die potenziellen Ursachen der Ausfälle erlaubt nun diese Schadensstatistik gewisse Aussagen.

Aus diesem Grund liegt die Vermutung nahe, dass die relativ hohen Defektraten Anfang der 70er-Jahre mit der Umstellung der Material- und Prozesstechnologie zusammenhängen. Später (ab 1974), als die Giessharz-Rezepturen weiter verbessert wurden und die Prozesstemperaturen präziser kontrolliert werden konnten (auf Bruchteile eines Grades), sanken die Defektraten wieder. Zum gleichen Zeitpunkt wurde die TE-Messtechnik vermehrt in der Qualitätssicherung eingesetzt. 1976 wurde sie zum Industrie-Standard. In der Folge konnten Qualität und Prozesstechnik besser gesteuert werden, was sich in der Statistik ab Mitte der 70er-Jahre bis heute niederschlägt. Trotzdem ist nicht auszuschliessen, dass vereinzelt auch Wandler neueren Produktionsdatums (vgl. beispielsweise den Klassendurchschnitt Produktionslos 1990

[Bild 6]) bereits signifikante Mängel (Zustandsklasse 3-4) aufweisen können.

Zurzeit werden die betriebsgealterten 50-kV-Giessharzspannungswandler der Defektklassen 3-5 gemäss Sanierungskonzept systematisch ersetzt. Für den Wandlerersatz wurden Ersatzprodukte gefunden, welche sich mit möglichst geringem Aufwand in die bestehenden Innenraumanlagen einbauen lassen. In Abweichung zur Stückprüfung gemäss IEC 61869-3 wurde eine verschärfte TE-Prüfung verlangt: 55 kV während 600 s: TE < 2 pC; 87 kV: TE < 25 pC. Das Projekt «Sanierung 50-kV-Giessharz-Spannungswandler» wird bis Ende 2017 abgeschlossen. Dann werden sämtliche potenziell kritischen Wandler ersetzt sein.
