Artikel: Zustandserfassungen von Spannungswandlern

Autor: Nilsson, Lars

Zustandserfassung von Spannungswandlern

50-kV-Giessharzspannungswandler | Betriebsgealterte 50-kV-Giessharzspannungswandler im Verteilnetz der BKW Energie AG werden bis Ende Jahr systematisch ersetzt. Das Sanierungskonzept basiert auf dem Komponentenzustand unter Berücksichtigung der Gesamtwirtschaftlichkeit.

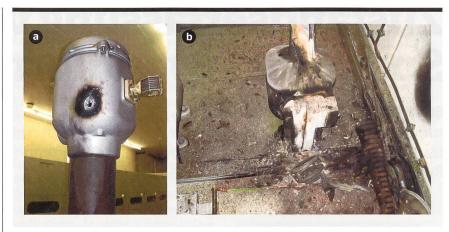
eit Ende der 60er-Jahre sind bei verschiedensten Elektrizitätsversorgungsunternehmen in der Schweiz vermehrt unkontrollierte Ausfälle von Giessharzspannungswandlern, insbesondere bei Spannungsreihen über 24 kV, zu verzeichnen. Die Ausfälle, häufig begleitet von Kollateralschäden (Bild 1), stellen eine potenzielle Gefahr für das Betriebspersonal dar, wirken sich negativ auf die Versorgungssicherheit aus und führen zu hohen Sanierungskosten.

Bild 1 Zerstörte 50-kV-Giessharzwandler des Typs VKE 52 (Moser & Glaser) in einem Unterwerk der BKW mit Kollateralschaden an benachbarten Komponenten.

Zurzeit werden die betriebsgealterten 50-kV-Giessharzspannungswandler der Defektklassen 3-5 gemäss Sanierungskonzept systematisch ersetzt. Für den Wandlerersatz wurden Ersatzprodukte gefunden, welche sich mit möglichst geringem Aufwand in die bestehenden Innenraumanlagen einbauen lassen. In Abweichung zur Stückprüfung gemäss IEC 61869-3 wurde eine verschärfte TE-Prüfung verlangt: 55 kV während 600 s: TE < 2pC; 87kV: TE < 25pC. Das Projekt «Sanierung 50-kV-Giessharz-Spannungswandler» wird bis Ende 2017 abgeschlossen. Dann werden sämtliche potenziell kritischen Wandler ersetzt sein.

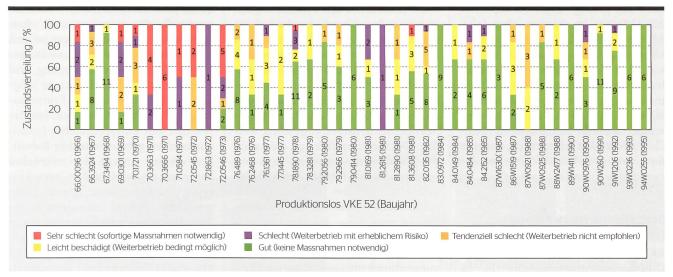
Bild 5 Schadensstatistik der VKE-52-Giessharzwandler für verschiedene Produktionslose ab 1966 bis 1995. Die Zahlenwerte beziehen sich auf die Anzahl geprüfte Wandler.

Die nicht-normierte Zustandsverteilung (Bild 5) zeigt die Defektraten aufgetragen gegenüber Baujahr und Produktionslos. Die Zahlenwerte innerhalb der Balken geben die Anzahl ausgewerteter Giessharzspannungswandler wieder. Da die Anzahl ausgewerteter Wandler pro Produktionslos stark variiert (1 bis 17 Wandler), ist die statistische Signifikanz entsprechend unterschiedlich.

Zunächst erscheinen Fremdeinwirkungen durch Blitzeinschläge oder Ferroresonanzen als eher unwahrscheinlich, da in diesem Fall eine relativ konstante Defektrate in den Jahren 1966-1995 zu erwarten wäre. Bei der Auslegung der Lagenisolation und der maximal zulässigen Feldstärke in der Isolation strebten die Hersteller in der Regel eine Lebensdauer von rund 30 Jahren an. Bei einer kontinuierlichen thermisch-elektrischen Alterung der Komponenten durch Zersetzung des Giessharzes wären somit ältere Wandler erwartungsgemäss deutlich häufiger von Defekten betroffen, was hier jedoch nicht nachgewiesen werden konnte (die durchschnittlichen Defektraten in den 60er-Jahren sind vergleichbar mit den Defektraten in den 80er-und 90er-Jahren).

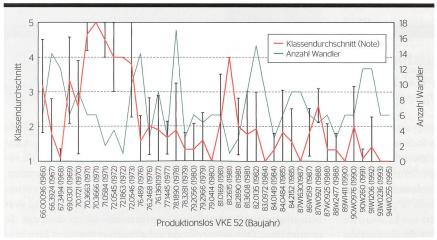
Bild 6 Der Klassendurchschnitt wurde pro Produktionslos gebildet und stellt eine Durchschnittsnote dar (5 = sehr schlecht; 1 = gut). Die Fehlerbalken geben die Unsicherheit des Klassendurchschnitts wieder.

In Bild 6 werden die Durchschnittsnoten 1-5 als Klassendurchschnitt wiedergegeben. Die Fehlerbalken stellen die Standardabweichung der Durchschnittsnoten dar und sollen die Unsicherheit des Klassendurchschnittes wiedergeben. Zunächst fallen die hohen Defektraten (bis 100% defekte Wandler der Klasse 5) in den Produktionsjahren 1970-1973 auf. Die Defektraten sowohl vor 1970 als auch nach 1976 sind eindeutig tiefer und können mehrheitlich als konstant angesehen werden. Des Weiteren fällt auf, dass auch die Wandler, die zwischen 1976 und 1995 produziert wurden, keineswegs defektfrei sind. Im Hinblick auf die potenziellen Ursachen der Ausfälle erlaubt nun diese Schadensstatistik gewisse Aussagen.

Aus diesem Grund liegt die Vermutung nahe, dass die relativ hohen Defektraten Anfang der 70er-Jahre mit der Umstellung der Material- und Prozesstechnologie zusammenhängen. Später (ab 1974), als die Giessharz-Rezepturen weiter verbessert wurden und die Prozesstemperaturen präziser kontrolliert werden konnten (auf Bruchteile eines Grades), sanken die Defektraten wieder. Zum gleichen Zeitpunkt wurde die TE-Messtechnik vermehrt in der Qualitätssicherung eingesetzt. 1976 wurde sie zum Industrie-Standard. In der Folge konnten Qualität und Prozesstechnik besser gesteuert werden, was sich in der Statistik ab Mitte der 70er-Jahre bis heute niederschlägt. Trotzdem ist nicht auszuschliessen, dass vereinzelt auch Wandler neueren Produktionsdatums (vgl. beispielsweise den Klassendurchschnitt Produktionslos 1990 [Bild 6]) bereits signifikante Mängel (Zustandsklasse 3-4) aufweisen kön-
