Artikel: Restaurierung des Turmes der Kirche zu St. Laurenzen

Autor: Nüesch, Hanspeter

Restaurierung des Turmes der Kirche zu St.Laurenzen

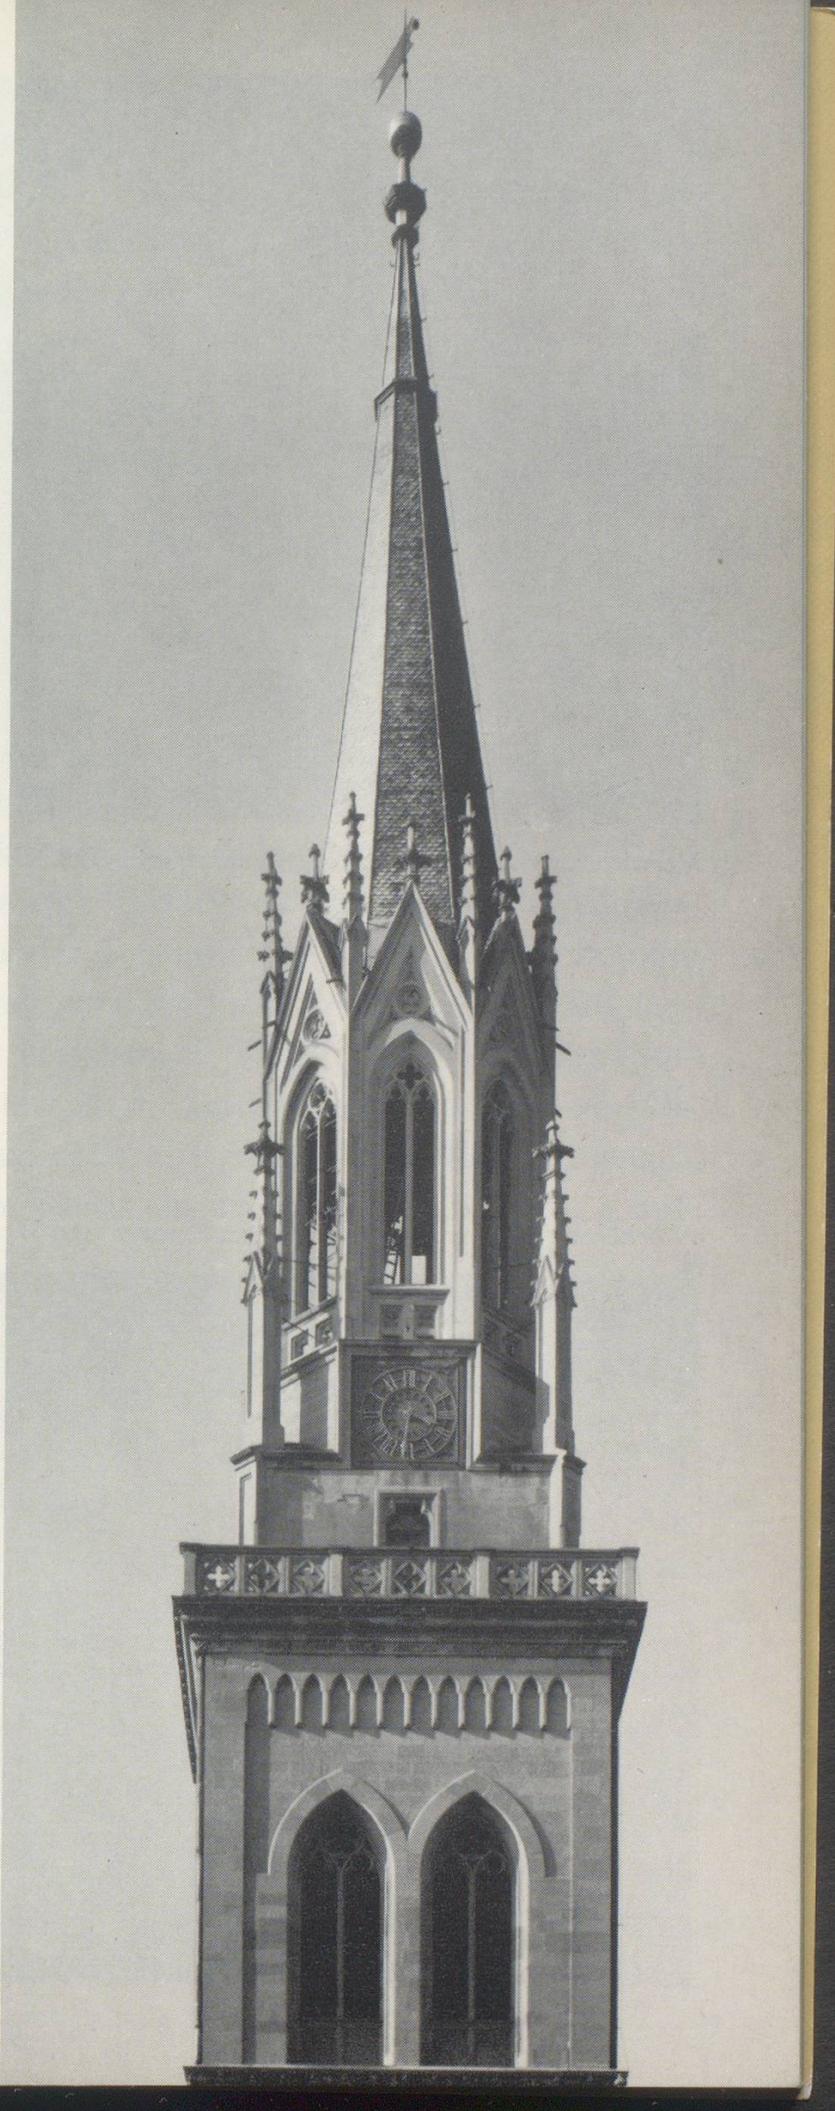
Links: Fiale, gesprengt durch
korrodierte Metallkerne und
eingesetzte Kunststeinwerkstücke

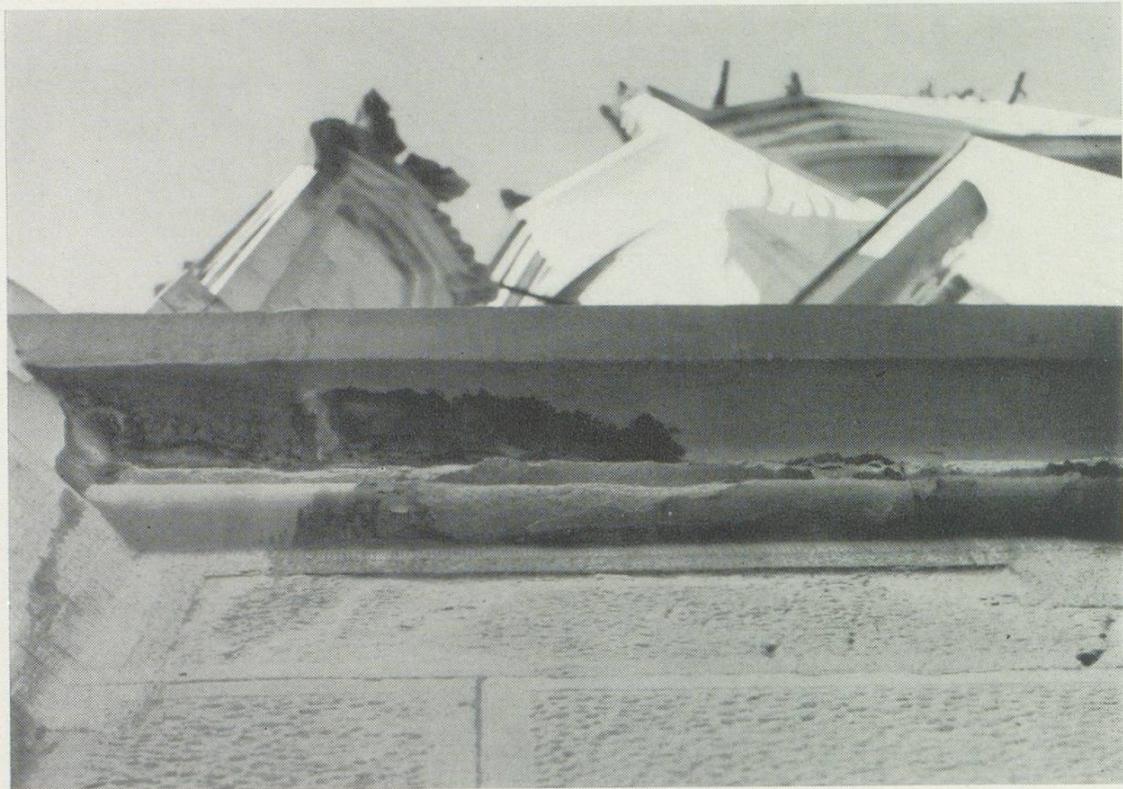
Verwitterung von unten, gefördert durch chemische Einflüsse des Stadtklimas

Abschälung an einem nicht steingerecht versetzten Werkstück

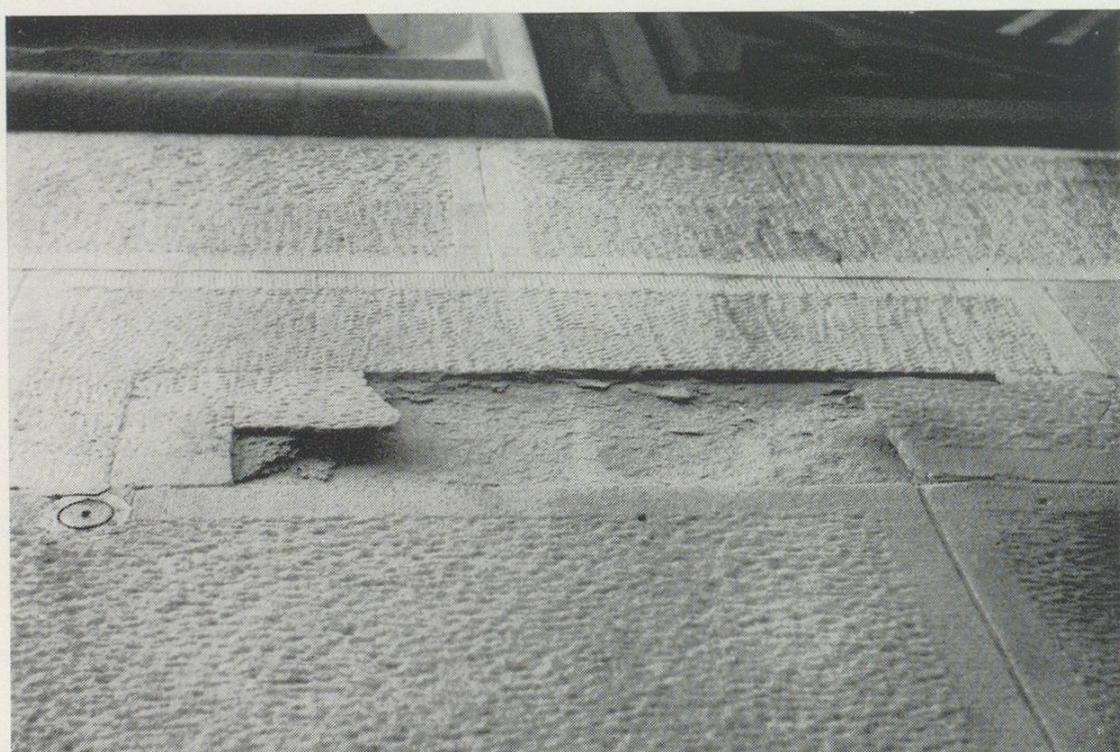
Zustand vor der Restaurierung
