Zeitschrift: Gallus-Stadt: Jahrbuch der Stadt St. Gallen

Artikel: Restaurierung des Turmes der Kirche zu St. Laurenzen

Autor: Nüesch, Hanspeter

Restaurierung des Turmes der Kirche zu St.Laurenzen

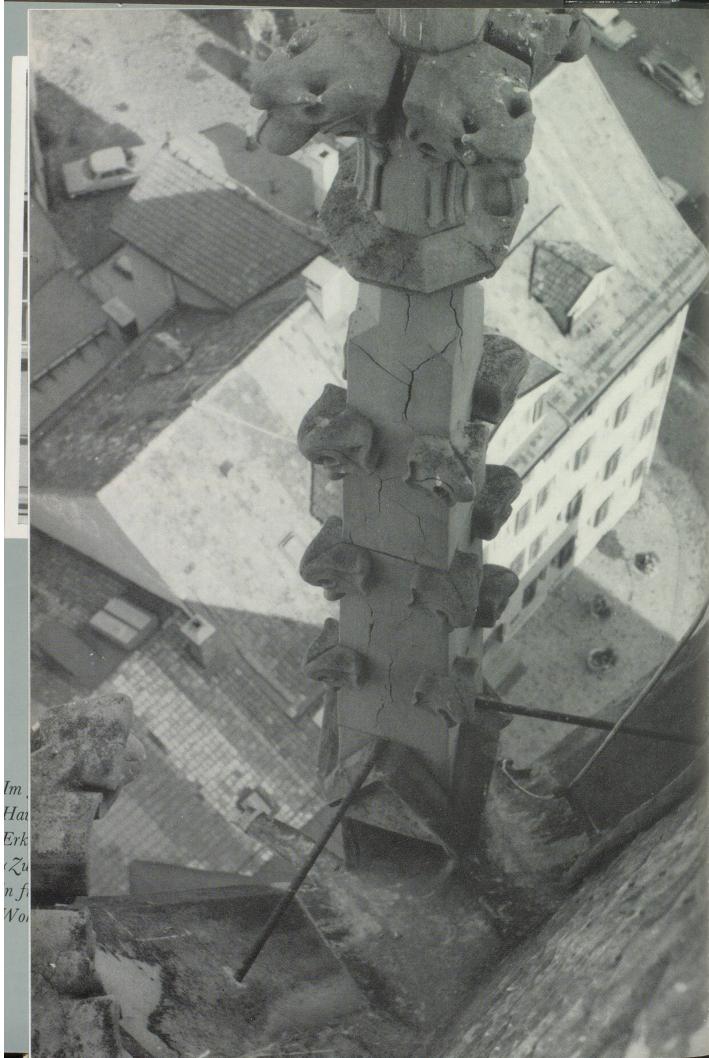
Links: Fiale, gesprengt durch korrodierte Metallkerne und eingesetzte Kunststeinwerkstücke

Der 1851/53 nach den Plänen Ferdinand Stadlers neuerstellte obere Turmteil

Die Statik des Turmes leidet aber auch durch die im 20. Jahrhundert ausgeführten Reparaturarbeiten in Kunststeinguß. Schadhafte Teile wurden zum Teil mit Kunststeinmaterial überzogen, zum Teil mit Werkstücken dieses Materials ersetzt. Gegenüber dem elastischen Naturstein bleibt der Kunststein spröde. Der Wechsel von Flexibilität und Nichtflexibilität erzeugt statische Spannungen, die zusammen mit Spreng- und Verwitterungsschäden neue ungünstige Ausgangslagen schaffen. Da der Kunststein weniger hygroskopisch als Naturstein ist, treten speziell an den empfindlichen Nahtstellen der beiden Steinmaterialien Feuchtigkeitsstauungen auf, die ihrerseits die Verwitterung beschleunigen.

Die heutige Restaurierung wird ausschließlich in Sandstein zweier Härtegraden ausgeführt. Sämtliche schlechten Steine (über 80%) werden ersetzt. Die Bearbeitung erfolgt nach Schlagart und Schlagfeinheit in der ursprünglich 1851 bis 1853 festgelegten Weise.

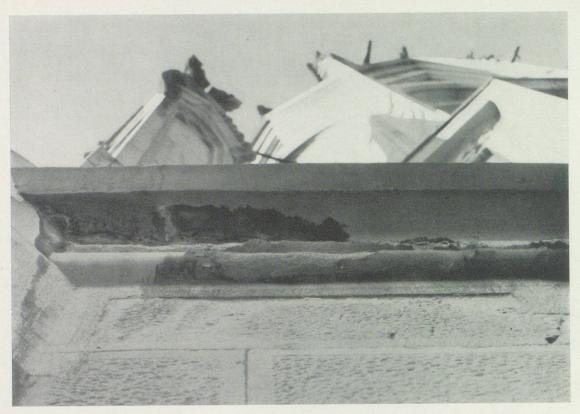
Verwitterung von unten, gefördert durch chemische Einflüsse des Stadtklimas

Für den obersten Teil des Turmschaftes wurde ein sehr weicher Sandstein verwendet. Die nicht überallsteingerechte Versetzung der Werkstücke und schlechte Fugung zusammen mit ungenügender Mörtelung trugen zur starken Verwitterung des gesamten 1851/53 neuerstellten Turmteiles bei. Falsche Schichtung förderten den Abschälungsprozeß. Schließlich vermochten die mangelnde Dilatationsfähigkeit und die Korrosion der alten und der zusätzlichen Metallkerne, Fixierungen und Sicherungen den bereits geschwächten Stein von innen zu sprengen. Weitere Schäden sind neben den geschilderten Unzulänglichkeiten durch die Zeit entstanden. Die Weichheit des Steines förderte die starke Verwitterung. Frost, Hitze sowie physikalische und chemische Wasserschäden (Einfrieren und Auftauen von aufgenommener Feuchtigkeit, Stauschäden, Schlagschäden, Verschiebungen durch Erdbeben) sind wesentlich am Zustand vor Beginn der Restaurierung schuld. Das heutige Stadtklima hat nun noch ein mehreres zur Zerstörung beigetragen. Da sind einerseits die Kohlenrückstände des Rauches und vor allem auch die Schwefelverbindungen von Ölheizungen und anderseits die Abgase der Motorfahrzeuge, welche ein für den Sandstein sehr schädliches Klima schaffen. Bemerkenswert ist, daß bei vielen Restaurierungen der Stein an den Profilen von unten angewittert ist.

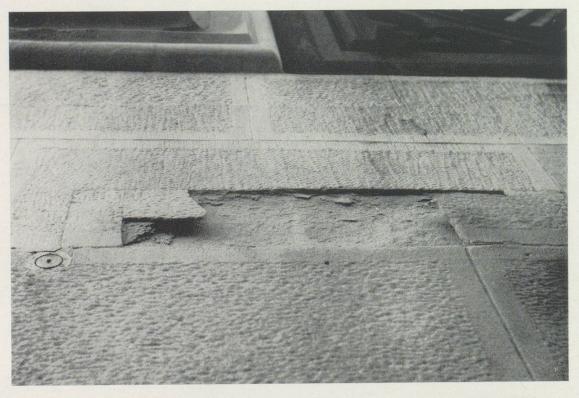
Abschälung an einem nicht steingerecht versetzten Werkstück
