**Zeitschrift:** Der Traktor und die Landmaschine : schweizerische landtechnische Zeitschrift

**Band:** 20 (1958)

**Heft:** 3

# Charakteristische Schäden an Dieselmotorkolben

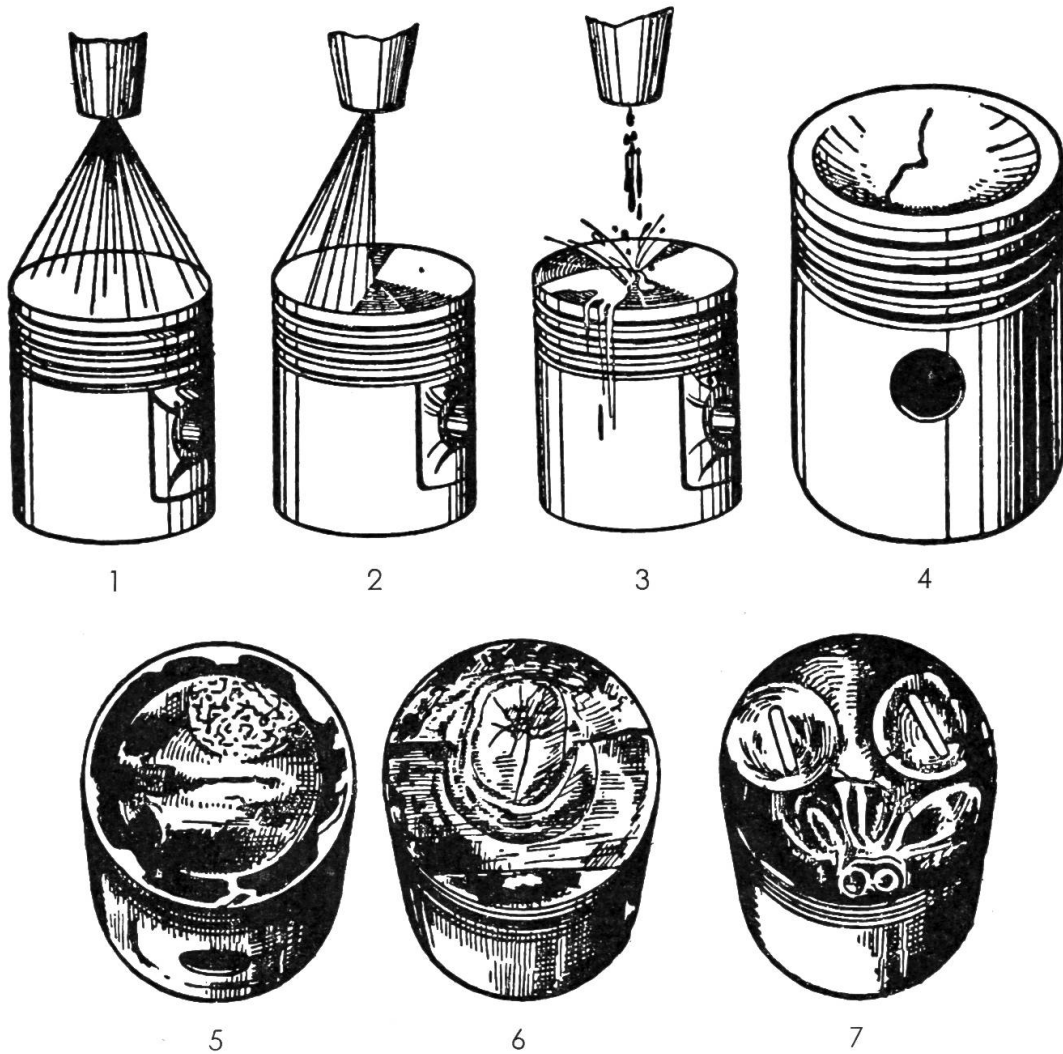
Auf Fahrzeugdieselmotorkolben können sich Mängel in der Verbrennung besonders schädlich auswirken. Schiefes Ausspritzen (Bild 2) ist meist auf verstopfte oder verkokte Düsen oder auf Vorkammerschäden zurückzuführen. Unvollkommene Verneblung des Treibstoffstrahls sowie Nachtropfen ergeben sich dann, wenn die Düsennadel nicht mehr auf ihrem Sitz dichtet (durch zu niedrigen Einspritzdruck infolge geringer Spannung der Düsennadel, Bild 3).

Bild 1: Richtige Verteilung des Treibstoffstrahls durch einwandfreie Düsen und durch Vorkammer-Ausblaseöffnungen.

Bild 2: Schiefes Ausspritzen und einseitiges Abblasen durch verstopfte und verkokte Düsen oder Vorkammerschäden.

Bild 3: Unvollkommene Verneblung des Treibstoffstrahls, Nachtropfen durch mangelhaften Sitz der Düsennadel, geringe Spannung der Düsennadel.

Bild 4: Kolbenbodenrisse in einem Graugusskolben infolge schlechter Wärmeleitfähigkeit des Werkstoffes.

Bild 5: Beschädigung des Kolbenbodens verursacht durch verbrannte Glühkerzendrähte.

Bild 6: Kolbenbodenriss infolge übermässiger Wärmebeanspruchung.

Bild 7: Kolbenboden durch Ventileinschlag verletzt. Ursache: Beschädigter Antrieb der Nockenwelle usw.

Schäden infolge ungeeigneten Werkstoffs (Bild 4) konnte man am Beginn der Entwicklung des Fahrzeugdieselmotors feststellen (ähnlich war es auch bei der Lagerung); heute treten Materialfehler bei Verwendung von Leichtmetallkolben kaum mehr auf.

Durchgebrannte Glühkerzendrähte können die in Bild 5 gezeigten Beschädigungen am Kolbenboden verursachen. Risse zwischen den Ventilstegen geben dem Kühlwasser die Möglichkeit, direkt auf den Kolbenboden zu gelangen. Einer solchen Beanspruchung — starke Erwärmung mit darauffolgender Abschreckung — hält natürlich kein Material stand. Der Kolbenboden reißt infolge der übermässigen Beanspruchung (Bild 6).

Der Fahrzeugdiesel hat infolge seiner hohen Verdichtung einen sehr kleinen Verdichtungsraum. Befindet sich der Kolben in seiner obersten Stellung, so sind Kolbenboden und Ventile (die beim Dieselmotor im Zylinderkopf hängend angeordnet sind) einander gefährlich nahe gerückt. Sind die Ventile spiellos eingestellt, ist der Antrieb der Nockenwelle beschädigt oder hat die Nockenwelle aus anderen Gründen (abgenützte Lager, Verbiegung usw.) starken Schlag, so kann es zu einem «Nahkampf» mit den in Bild 7 dargestellten unangenehmen «Materialprüfungen» kommen, das heisst, der Kolbenboden kann durch Ventileinschlag beschädigt werden.
