**Zeitschrift:** Der Traktor und die Landmaschine : schweizerische landtechnische Zeitschrift

**Band:** 20 (1958)

**Heft:** 3

# Charakteristische Schäden an Dieselmotorkolben

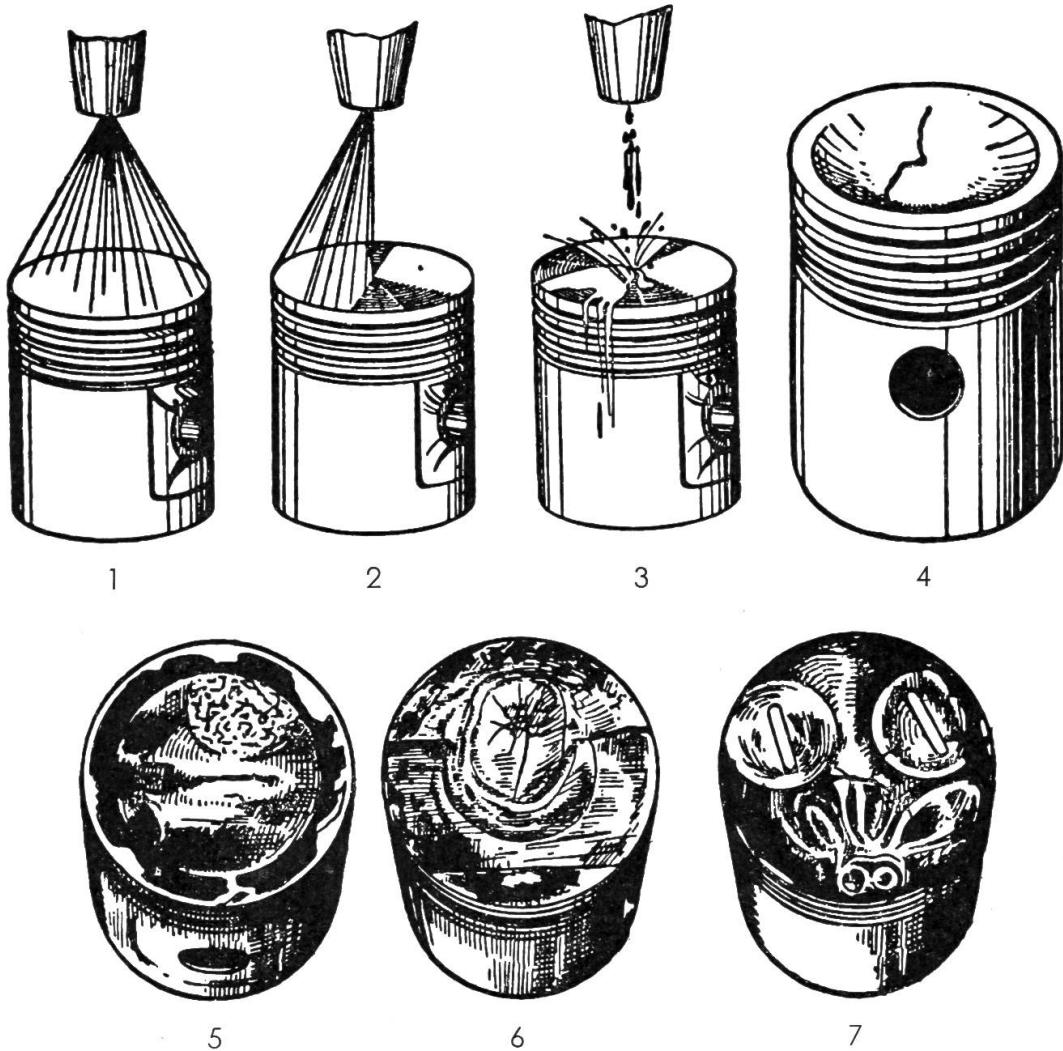
Auf Fahrzeugdieselmotorkolben können sich Mängel in der Verbrennung besonders schädlich auswirken. Schiefes Ausspritzen (Bild 2) ist meist auf verstopfte oder verkakte Düsen oder auf Vorkammerschäden zurückzuführen. Unvollkommene Verneblung des Treibstoffstrahls sowie Nachtropfen ergeben sich dann, wenn die Düsennadel nicht mehr auf ihrem Sitz dichtet (durch zu niedrigen Einspritzdruck infolge geringer Spannung der Düsenfeder, Bild 3).

Bild 1: Richtige Verteilung des Treibstoffstrahls durch einwandfreie Düsen und durch Vorkammer-Ausblaseöffnungen.

Bild 2: Schiefes Ausspritzen und einseitiges Abblasen durch verstopfte und verkakte Düsen oder Vorkammerschäden.

Bild 3: Unvollkommene Vernebelung des Treibstoffstrahls, Nachtropfen durch mangelhaften Sitz der Düsennadel, geringe Spannung der Düsenfeder.

Bild 4: Kolbenbodenrisse in einem Graugusskolben infolge schlechter Wärmeleitfähigkeit des Werkstoffes.

Bild 5: Beschädigung des Kolbenbodens verursacht durch verbrannte Glühkerzenträhte.

Bild 6: Kolbenbodenriss infolge übermässiger Wärmebeanspruchung.

Bild 7: Kolbenboden durch Ventileinschlag verletzt. Ursache: Beschädigter Antrieb der Nockenwelle usw.

Schäden infolge ungeeigneten Werkstoffs (Bild 4) konnte man am Beginn der Entwicklung des Fahrzeugdieselmotors feststellen (ähnlich war es auch bei der Lagerung); heute treten Materialfehler bei Verwendung von Leichtmetallkolben kaum mehr auf.

Durchgebrannte Glühkerzenträhte können die in Bild 5 gezeigten Beschädigungen am Kolbenboden verursachen. Risse zwischen den Ventilstegen geben dem Kühlwasser die Möglichkeit, direkt auf den Kolbenboden zu gelangen. Einer solchen Beanspruchung — starke Erwärmung mit darauf folgender Abschreckung — hält natürlich kein Material stand. Der Kolbenboden reisst infolge der übermässigen Beanspruchung (Bild 6).

Der Fahrzeugdiesel hat infolge seiner hohen Verdichtung einen sehr kleinen Verdichtungsraum. Befindet sich der Kolben in seiner obersten Stellung, so sind Kolbenboden und Ventile (die beim Dieselmotor im Zylinderkopf hängend angeordnet sind) einander gefährlich nahe gerückt. Sind die Ventile spiellos eingestellt, ist der Antrieb der Nockenwelle beschädigt oder hat die Nockenwelle aus anderen Gründen (abgenützte Lager, Verbiegung usw.) starken Schlag, so kann es zu einem «Nahkampf» mit den in Bild 7 dargestellten unangenehmen «Materialprüfungen» kommen, das heisst, der Kolbenboden kann durch Ventileinschlag beschädigt werden.
