Zeitschrift: Der Traktor und die Landmaschine : schweizerische landtechnische

Band: 20 (1958)

Charakteristische Schäden an Dieselmotorkolben

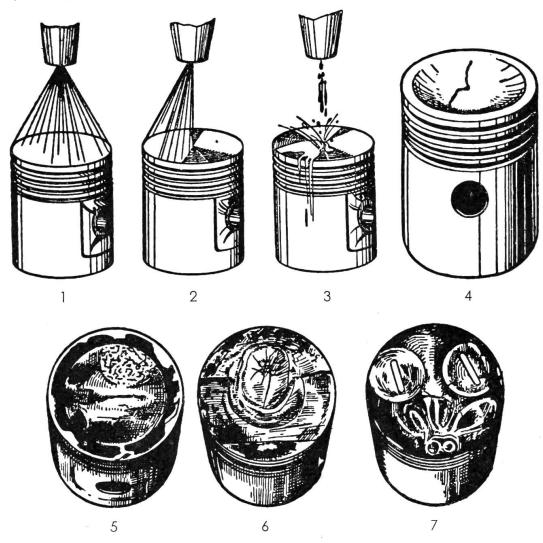
Auf Fahrzeugdieselmotorkolben können sich Mängel in der Verbrennung besonders schädlich auswirken. Schiefes Ausspritzen (Bild 2) ist meist auf verstopfte oder verkokte Düsen oder auf Vorkammerschäden zurückzuführen. Unvollkommene Verneblung des Treibstoffstrahls sowie Nachtropfen ergeben sich dann, wenn die Düsennadel nicht mehr auf ihrem Sitz dichtet (durch zu niedrigen Einspritzdruck infolge geringer Spannung der Düsenfeder, Bild 3).

- Bild 1: Richtige Verteilung des Treibstoffstrahls durch einwandfreie Düsen und durch Vorkammer-Ausblaseöffnungen.
- Bild 2: Schiefes Ausspritzen und einseitiges Abblasen durch verstopfte und verkokte Düsen oder Vorkammerschäden.
- Bild 3: Unvollkommene Vernebelung des Treibstoffstrahls, Nachtropfen durch mangelhaften Sitz der Düsennadel, geringe Spannung der Düsenfeder.
- Bild 4: Kolbenbodenrisse in einem Graugusskolben infolge schlechter Wärmeleitfähigkeit des Werkstoffes.
- Bild 5: Beschädigung des Kolbenbodens verursacht durch verbrannte Glühkerzendrähte.
- Bild 6: Kolbenbodenriss infolge übermässiger Wärmebeanspruchung.
- Bild 7: Kolbenboden durch Ventileinschlag verletzt. Ursache: Beschädigter Antrieb der Nokkenwelle usw.

Schäden infolge ungeeigneten Werkstoffs (Bild 4) konnte man am Beginn der Entwicklung des Fahrzeugdieselmotors feststellen (ähnlich war es auch bei der Lagerung); heute treten Materialfehler bei Verwendung von Leichtmetallkolben kaum mehr auf.

Durchgebrannte Glühkerzendrähte können die im Bild 5 gezeigten Beschädigungen am Kolbenboden verursachen. Risse zwischen den Ventilstegen geben dem Kühlwasser die Möglichkeit, direkt auf den Kolbenboden zu gelangen. Einer solchen Beanspruchung — starke Erwärmung mit darauffolgender Abschreckung — hält natürlich kein Material stand. Der Kolbenboden reisst infolge der übermässigen Beanspruchung (Bild 6).

Der Fahrzeugdiesel hat infolge seiner hohen Verdichtung einen sehr kleinen Verdichtungsraum. Befindet sich der Kolben in seiner obersten Stellung, so sind Kolbenboden und Ventile (die beim Dieselmotor im Zylinderkopf hängend angeordnet sind) einander gefährlich nahe gerückt. Sind die Ventile spiellos eingestellt, ist der Antrieb der Nockenwelle beschädigt oder hat die Nockenwelle aus anderen Gründen (abgenützte Lager, Verbiegung usw.) starken Schlag, so kann es zu einem «Nahkampf» mit den in Bild 7 dargestellten unangenehmen «Materialprüfungen» kommen, das heisst, der Kolbenboden kann durch Ventileinschlag beschädigt werden.
